تقرير أوّلي

عن تحطّم طائرة الخطوط الجوية الماليزية طراز بوينغ ٧٧٧-٢٠٠

الرحلة رقم MH17

هرايوبي، أوكرانيا - ١٧ تموز/يوليه ٢٠١٤

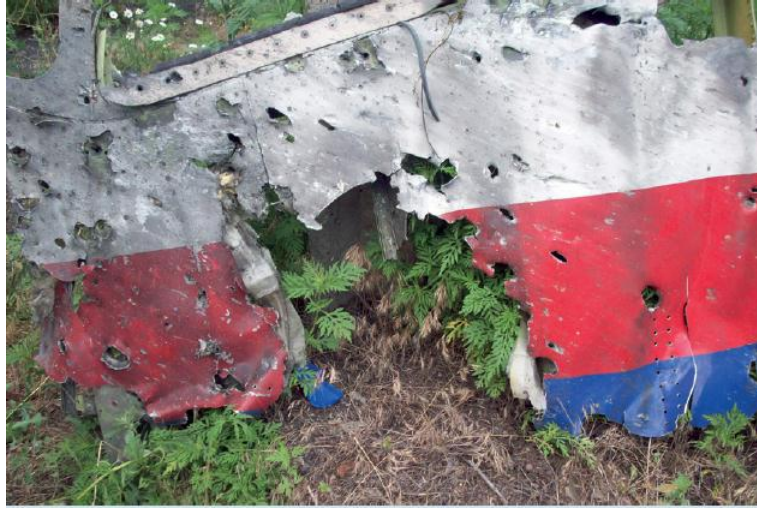
وأظهرت الصور الملتقطة من الحطام نفسه وجود العديد من الثقوب والانبعاجات. وكانت من الأمثلة على إحدى قطع الحطام المحتوية على هذا النوع من الضرر قطعة من القشرة تخص أسفل النافذة اليسرى لمقصورة القيادة (الشكل ٨) التي وُجدت في بلدة بيتروبايفليفا.

الشكل ٨: قشرة من الجسم الأمامي، تخص أسفل النافذة اليسرى لمقصورة القيادة، تحتوي على العديد من الثقوب الصغيرة والانبعاجات (أعلى الصورة)؛ صورة مكبرة للركن العلوي الأيمن من هذه القشرة (أسفل الصورة) تبين ثقباً اختراقية (السهم البرتقالي) وتنقيرات (السهم الأحمر).  
(المصدر: إدارة الطيران المدني والشرطة الاتحادية الأسترالية)

مع ملاحظة أن فريق التحقيق لم تُتَح له الفرصة بعد لانتشال هذه المكونات من أجل الفحص الجنائي، تشير صور الحطام إلى أن المادة المحيطة بالثقوب تشوهت على نحو يتسق مع كونها اختُرقت بواسطة أجسام عالية الطاقة. ويبدو أن خصائص تشوه المواد المحيطة بثقوب الاختراق تشير إلى أن منشأ هذه الأجسام يعود إلى خارج جسم الطائرة.

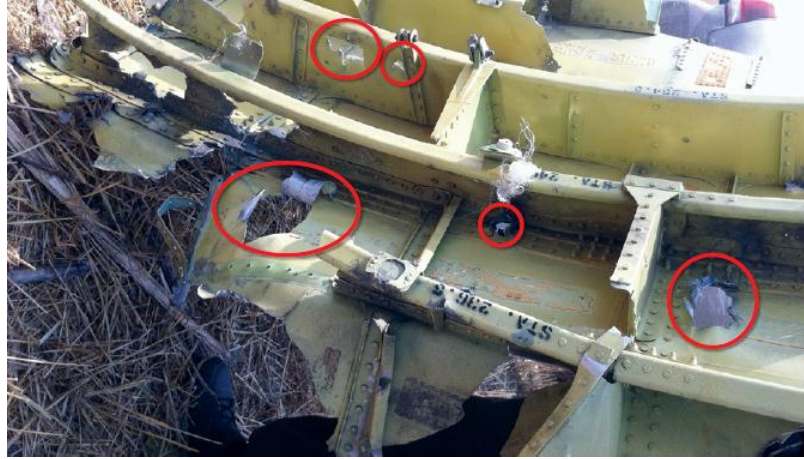
عند حوالي ١,٧ كيلومترات شمال الموقع الذي وُجد فيه هيكل نافذة مقصورة القيادة، كان هناك قسم من سطح مقصورة القيادة به أيضاً ثقب تشير إلى حدوث اختراق من الخارج (الشكل ٩).

الشكل ٩: جزء من داخل سطح مقصورة القيادة يشير إلى اختراق أجسام من الخارج. (المصدر: إدارة الطيران المدني)

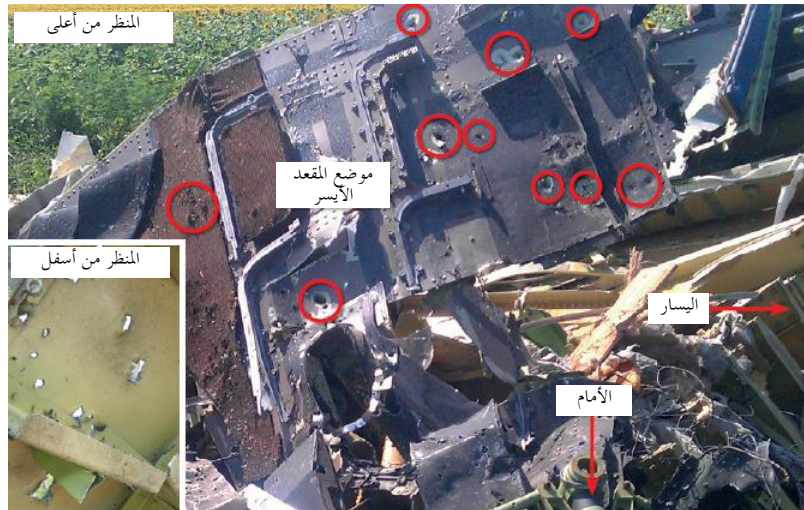
وتشير الثقوب الاختراقية المحددة في صور لأرضية مقصورة القيادة إلى أن أجساماً صغيرة دخلت من مستوى أعلى من مستوى أرضية مقصورة القيادة (الشكل ١٠).

الشكل ١٠: أرضية مقصورة القيادة حيث تظهر أجزاء الأرضية وبها ثقوب اختراقية (الدوائر الحمراء) قادمة من فوق الأرضية (المصدر: المكتب الوطني لتحقيقات الحوادث الجوية في أوكرانيا)

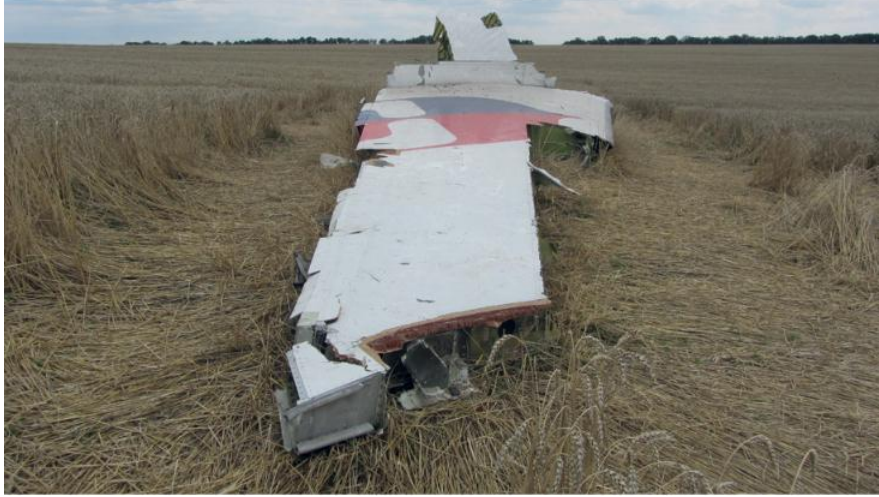
كان الذيل العمودي (الشكل ١٢) يوجد في حقل إلى الجنوب من هرابوفي، على بُعد نحو ٨ كيلومترات من آخر موقع مسجل في مسجل بيانات الرحلة. وكان الذيل العمودي لا يزال مربوطا بجزء من جسم الطائرة الخلفي العلوي. وانفصلت الدفة عن جزء من الحافة المتقدمة من الذيل العمودي. وعُثر على بقايا جسم الطائرة الخلفي، والقسم الأوسط من الموازن الأفقي، وأجزاء من المقصورة على بُعد نحو ١٠٠ متر شمال الذيل العمودي.

وكان قسم من قشرة جسم الطائرة الخلفي من الجانب الأيمن (الشكل ١٣) يوجد على بُعد ٣٣٠ متراً غرب الذيل العمودي. كما كان طرف الجناح الأيسر والموازن الأفقي الأيمن يوجدان في هذا الموقع. وعُثر على الموازن الأفقي الأيسر على بُعد ٣٣٠ متراً أخرى إلى الغرب.

الشكل ١٢: الذيل العمودي. (المصدر: إدارة الطيران المدني)

الشكل ١٣: قشرة جسم الطائرة الخلفي، الجانب الأيمن، مع جزء من تسجيل الطائرة. (المصدر: المكتب الوطني لتحقيق الحوادث الجوية في أوكرانيا)
