**Письмо Постоянного представителя Нидерландов при  
Организации Объединенных Наций от 9 сентября 2014 года  
на имя Председателя Совета Безопасности**

**Падение самолета «Боинг 777-200»  
авиакомпания «Малазийские авиалинии»,  
выполнявшего рейс МН17**

**Грабово, Украина — 17 июля 2014 года**

*Гаага, сентябрь 2014 года*

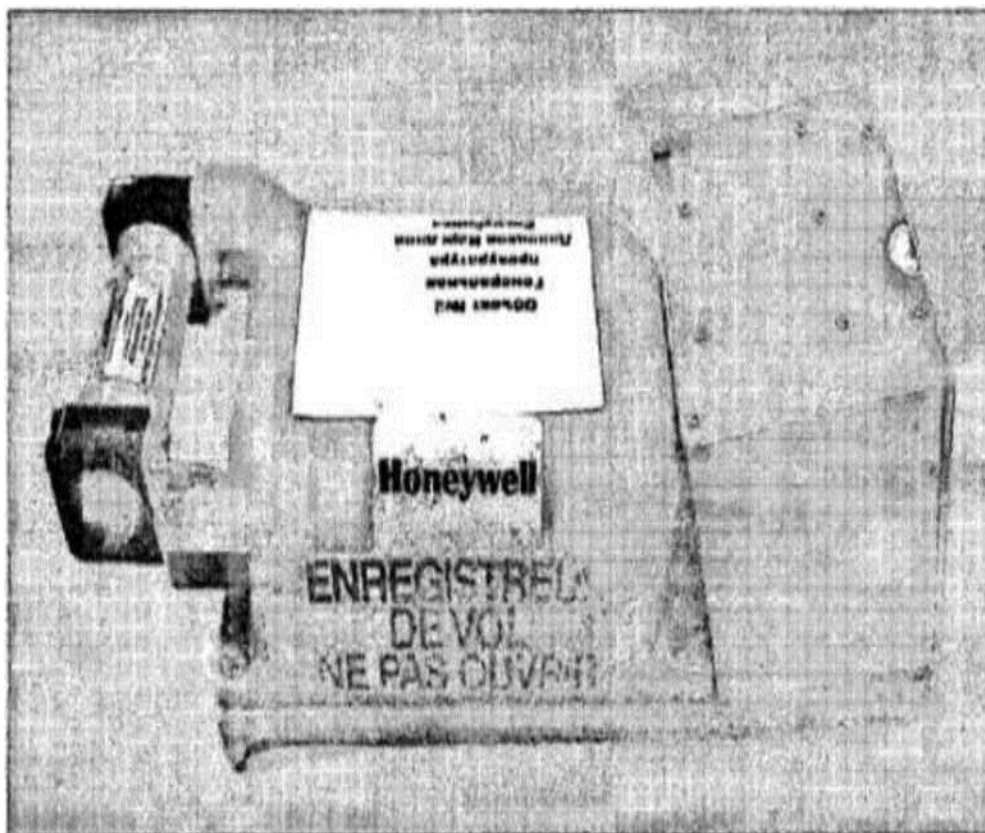
Корпус CVR (рис. 4) был поврежден, и, хотя на табличке с основными данными номера модели и серии были нечитаемыми, серийный номер 1366, совпавший с тем, который был предоставлен «Малазийскими авиалиниями», был найден выштампованным на внутренней стороне шасси. Внешние повреждения, обнаруженные на CVR, соответствуют повреждениям при ударе; модуль внутренней памяти остался неповрежденным. Объем записи на этом самописце составляет 30 минут.

Рис. 4: Регистратор речевой информации. (Источник: AAIB)

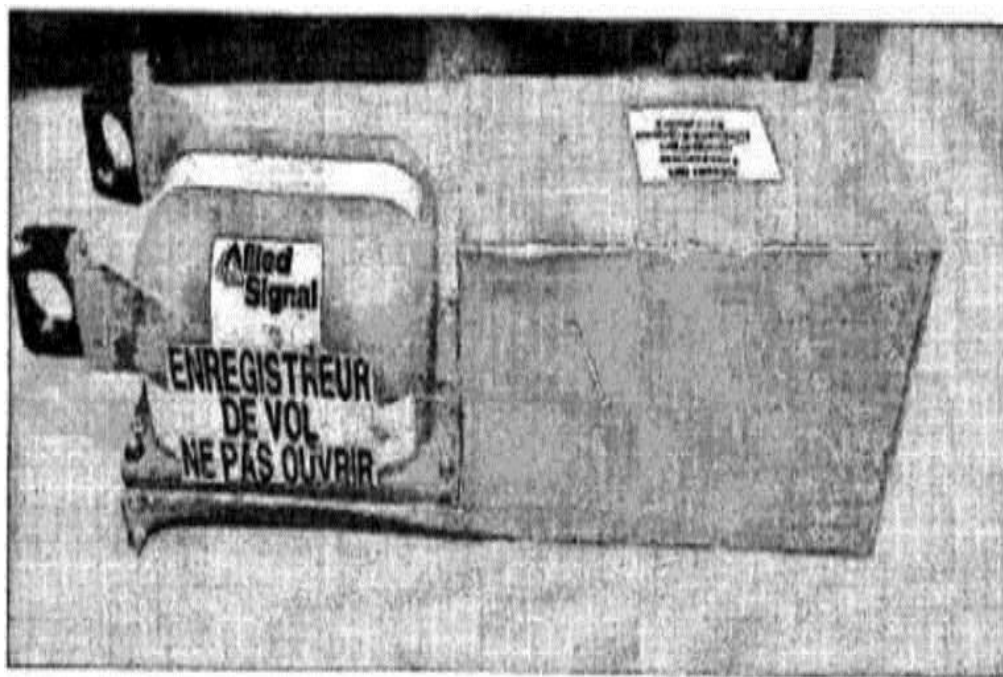
Табличка на корпусе FDR (рис. 5) показала, что это была модель с сопутствующим сигналом № 980-4700-003 с серийным номером 2196. Эти детали соответствовали деталям, предоставленным «Малазийскими авиалиниями». Самописец был поврежден, но модуль внутренней записи остался неповрежденным. Внешние повреждения, обнаруженные на FDR, соответствуют повреждениям при ударе. Запись на FDR, которая может содержать 25 часов оперативных данных, была успешно скачана, и она содержит достоверные данные о полете, с которым произошла катастрофа.

Рис.5: Устройство записи данных полета. (Источник: AAIB)

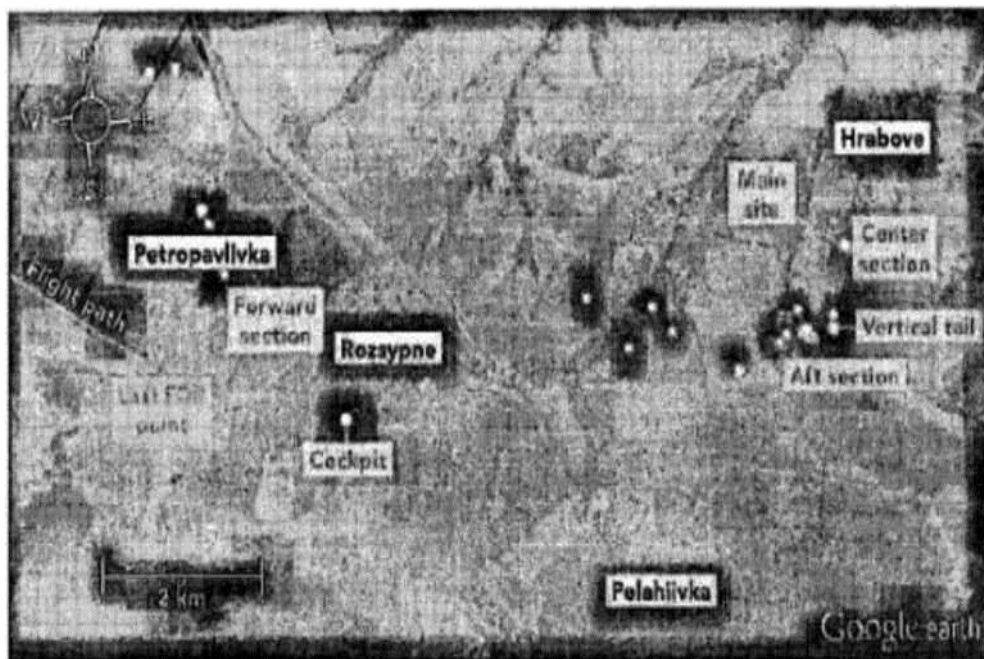
Рис. 6: Последнее место нахождения самолета в полете, взятое из FDR. Разброс обломков сгруппирован по частям самолета (источник: Google Earth. Информация об обломках: Нидерландское управление безопасности).

Крупные части самолета вокруг кабины пилотов и передней части были найдены в районе, находящемся ближе всего от последнего зарегистрированного на FDR местоположения (рис. 6). Среди них были части кабины пилотов, пола переднего грузового отсека и боковой стены кабины пилотов. Остатки кабины пилотов находились на южной оконечности Россыпного, в 2,3 км к востоку от последнего зарегистрированного на FDR местоположения.

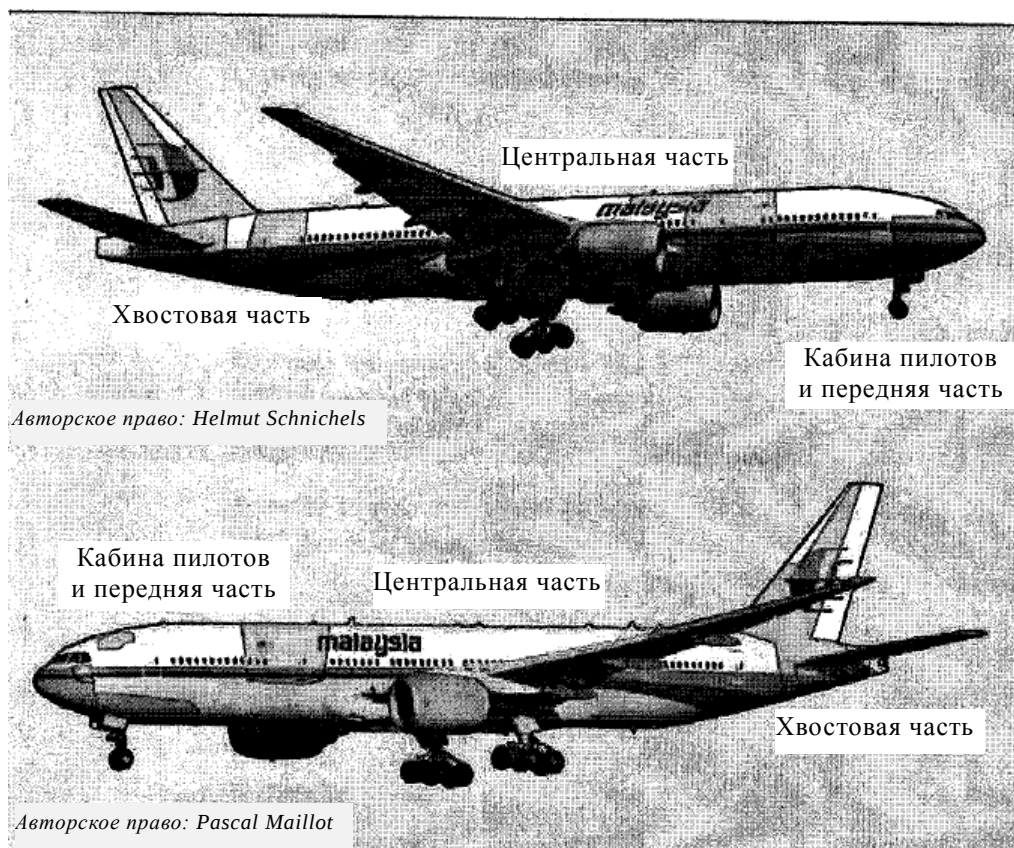
Обломки самолета, идентифицированные на основе сделанных на месте фотографий и спутниковых изображений, состояли из многочисленных крупных и небольших кусков, разбросанных по площади приблизительно 10 км на 5 км (рис. 6). Куски фюзеляжа, предметы груза и багажа были разбросаны по всему месту падения обломков. Было много других неопознанных предметов, которые не показаны на рисунке. Для облегчения поиска местоположения обломков поделено на участки, как это показано на рис. 6. Эти участки совпадают с частями самолета, как они показаны на рис. 7.

Рис. 7: Идентификация найденных обломков (черные линии, желтые части) и где на самолете они первоначально находились.

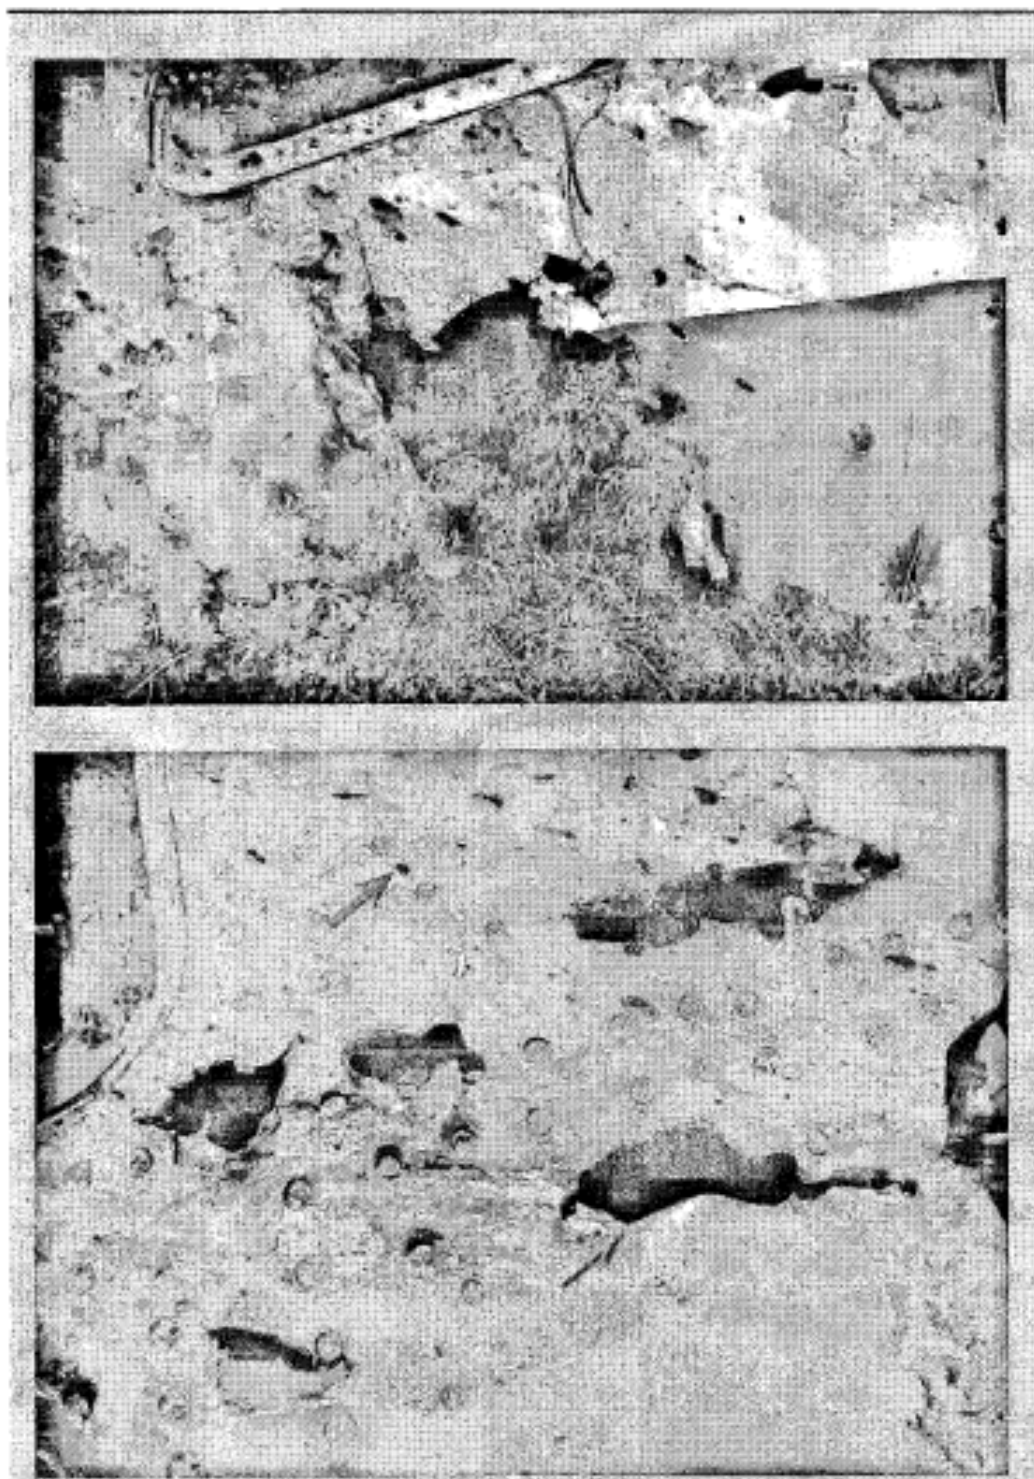
Фотографии некоторых обломков показывают, что ряд кусков содержит многочисленные дыры и вмятины. Примером обломка, содержащего такого рода повреждения, была часть обшивки ниже левого иллюминатора кабины экипажа (рис. 8), найденная в поселке Петропавловка.

Рис. 8: Обшивка передней части фюзеляжа из-под левого иллюминатора кабины пилотов, содержащая многочисленные мелкие отверстия и вмятины (сверху); увеличенное изображение правого верхнего угла этой обшивки (снизу), на котором видны пробоины (желтая стрелка) и поверхностные точечные раковины (красная стрелка). (Источник: DCA и AFP)

Тип повреждений, замеченных в передней части фюзеляжа и в части самолета, где находится кабина пилотов, соответствует повреждениям, которые можно ожидать от большого количества предметов с большой энергией, проникших в самолет снаружи.

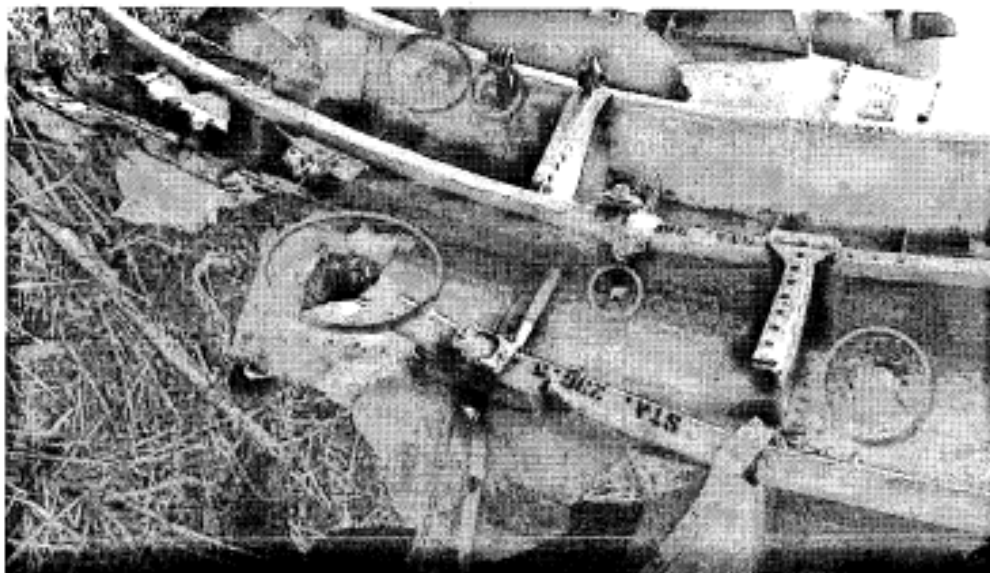
Примерно в 1,7 км к северу от места, где был найден элемент иллюминатора кабины экипажа, находилась часть верхнего свода кабины экипажа с дырами, указывающими на проникновение снаружи (рис. 9).

Рис. 9: Часть внутреннего верхнего свода кабины экипажа, показывающая проникновения предметов снаружи. (Источник: DCA)

Поскольку следственная группа еще не имела возможности изъять эти компоненты для судебной экспертизы, фотографии обломков показывают, что материал вокруг дыр был деформирован таким образом, который соответствует пробоинам от предметов с большой энергией. Особенности деформации материала вокруг пробоин, как представляется, указывают на то, что предметы попали из-за пределов фюзеляжа.

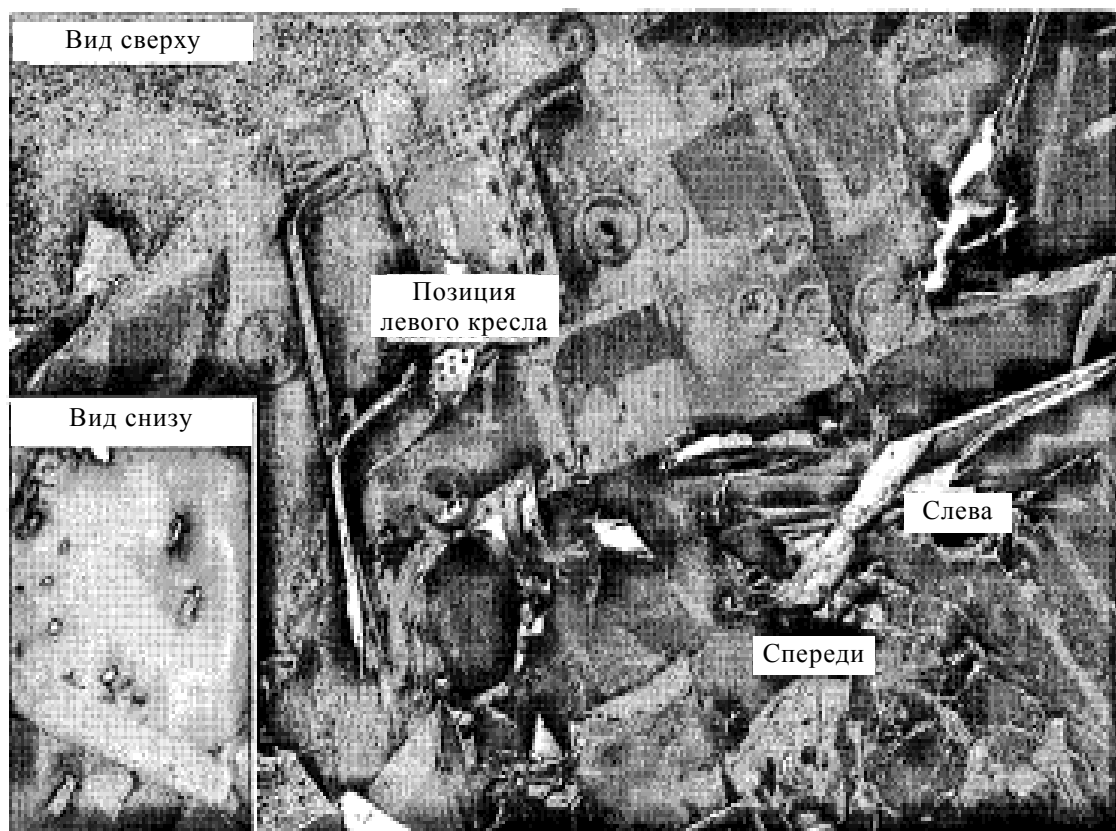
Пробоины, идентифицированные на изображениях пола кабины пилотов, наводят на мысль о том, что небольшие предметы проникли на уровне выше пола кабины пилотов (рис. 10).

Рис. 10: Пол кабины пилотов с частями пола, показывающими пробоины (красные кружки), полученные на уровне выше пола. (Источник: NBAAI)

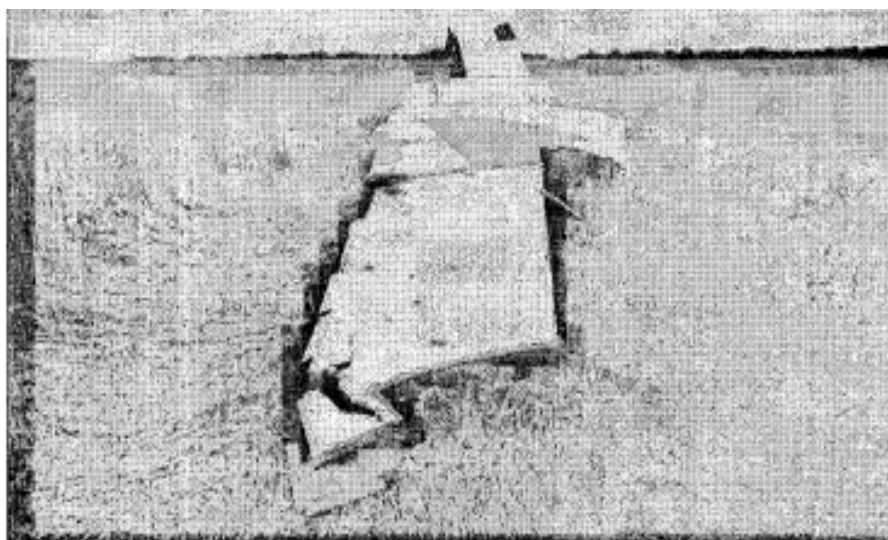
Вертикальное хвостовое оперение (рис. 12) было найдено в поле к югу от Грабово, примерно в 8 км от последнего зарегистрированного на FDR местоположения. Вертикальное хвостовое оперение было все еще прикреплено к верхней хвостовой части фюзеляжа. Руль и часть передней кромки вертикального хвостового оперения не были прикреплены. Остатки хвостовой части фюзеляжа, центральной части горизонтального стабилизатора и предметы из кабины были найдены примерно в 100 м к северу от вертикального хвостового оперения.

Рис. 12: Вертикальное хвостовое оперение. (Источник: DCA)

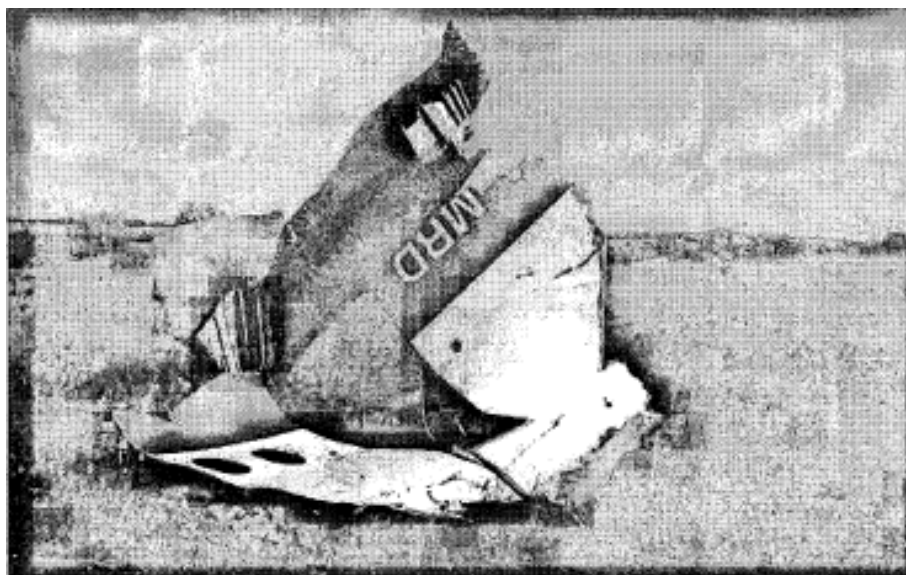
Кусок обшивки хвостовой части фюзеляжа с правой стороны (рис. 13) находился в 330 м к западу от вертикального хвостового оперения, и в том же месте находились концевой обтекатель левого крыла и правый горизонтальный стабилизатор. Левый горизонтальный стабилизатор был найден еще в 330 м к западу.

Рис. 13: Обшивка хвостовой части фюзеляжа, правая сторона, с частичной регистрацией самолета. (Источник: NVAAT)
