### **Carta de fecha 9 de septiembre de 2014 dirigida al Presidente del Consejo de Seguridad por el Representante Permanente de los Países Bajos ante las Naciones Unidas**

## **Informe preliminar**

**Siniestro del vuelo MH17 del avión  
Boeing 777-200  
perteneciente a Malaysia Airlines**

Hrabove, Ucrania – 17 de julio de 2014

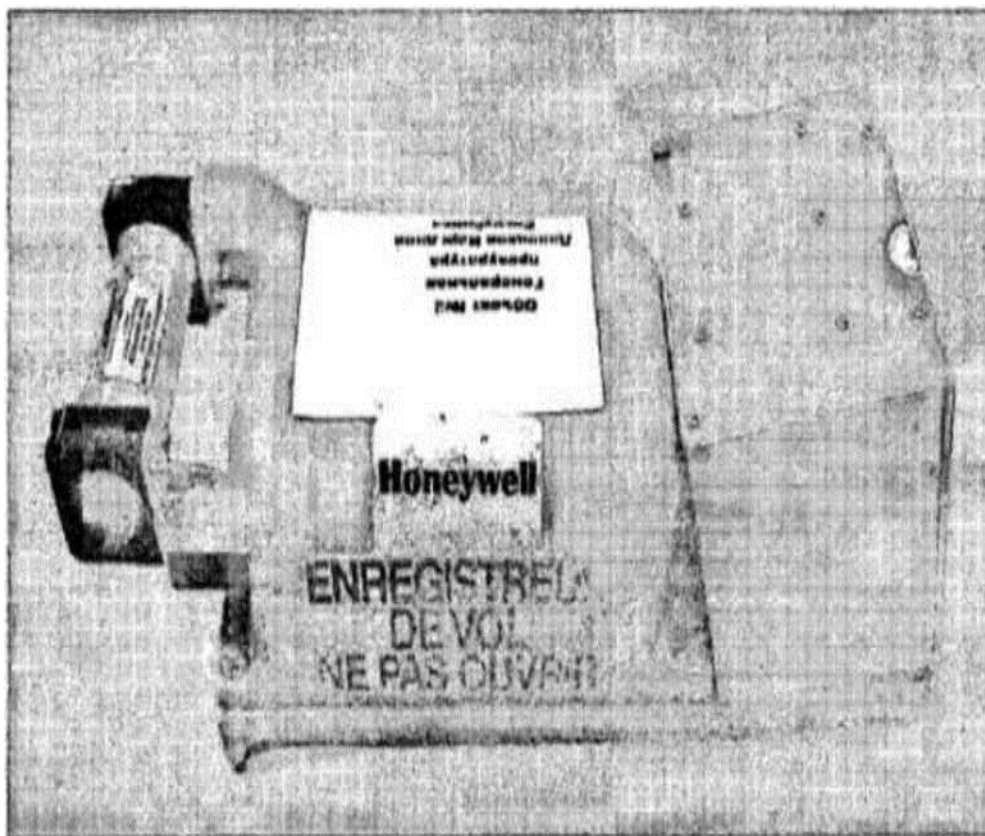
La caja del registrador de la voz (gráfico 4) había resultado dañada y, aunque el número de modelo y el número de serie eran ilegibles en la placa, se encontró el número de serie 1366 —que coincidía con el proporcionado por Malaysian Airlines— estampado en la base del chasis. Los daños externos que se encontraron en el registrador eran los que cabía esperar a raíz del impacto, y el módulo de memoria interno estaba intacto. La capacidad de registro de esta unidad era de 30 minutos.

Gráfico 4: Registrador de la voz en el puesto de pilotaje (Fuente: AAIB).

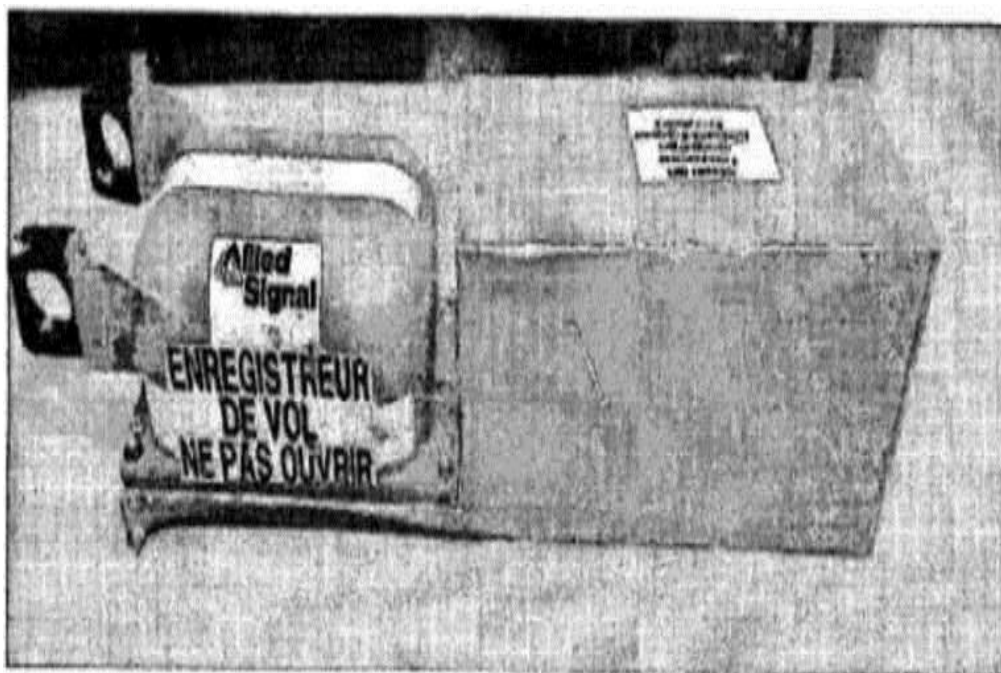
La etiqueta en la caja del registrador de datos de vuelo (gráfico 5) mostraba que era Allied Signal con número de modelo 980-4700-003 y número de serie 2196. Estos detalles concordaban con los proporcionados por Malaysia Airlines. El registrador resultó dañado pero el módulo de memoria interno estaba intacto. Los daños externos encontrados en el registrador eran los que cabía esperar a raíz del impacto. El registrador, que podía grabar 25 horas de datos operacionales, se descargó sin inconvenientes y contenía datos válidos del vuelo en cuestión.

Gráfico 5: Registrador de datos de vuelo (Fuente: AAIB).

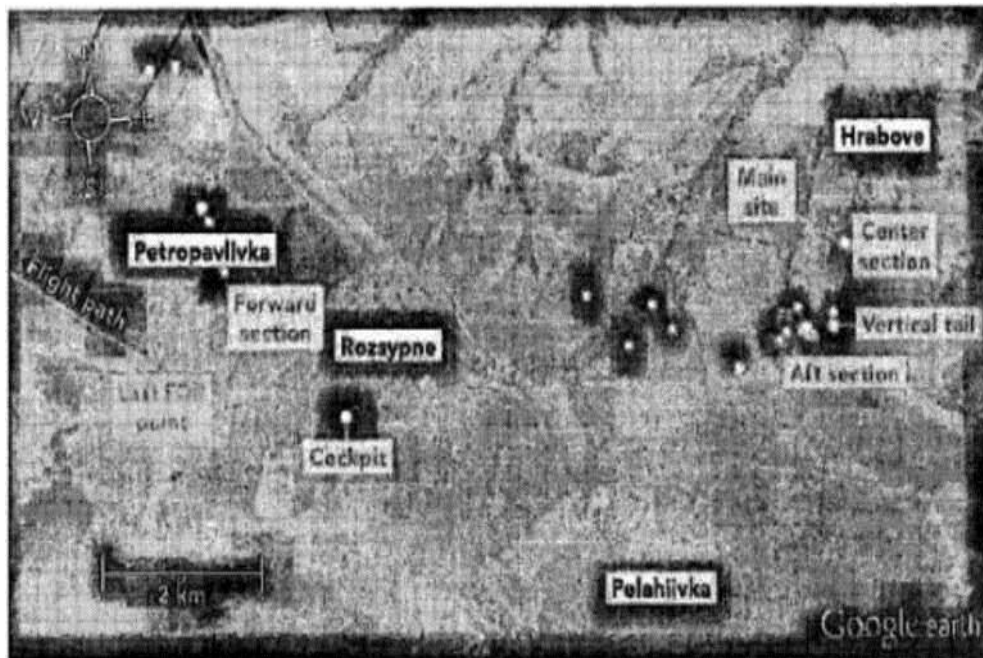
Gráfico 6: Última ubicación de la aeronave en vuelo tomada del registrador de datos de vuelo. La distribución de los restos está agrupada por secciones de la aeronave (Fuente: Google Earth, información sobre los restos de la Junta de Seguridad de los Países Bajos).

La distribución de trozos de la aeronave en un área extensa indica que la aeronave se rompió en el aire. Las partes delanteras eran las que estaban más cerca del último punto registrado por el registrador de datos de vuelo, lo que indica que esas partes fueron las primeras que se desprendieron de la aeronave. Las partes central y trasera de la aeronave estaban al este a una distancia considerable. Esto indica que esos trozos continuaron en una trayectoria hacia abajo y hacia adelante antes de desprenderse.

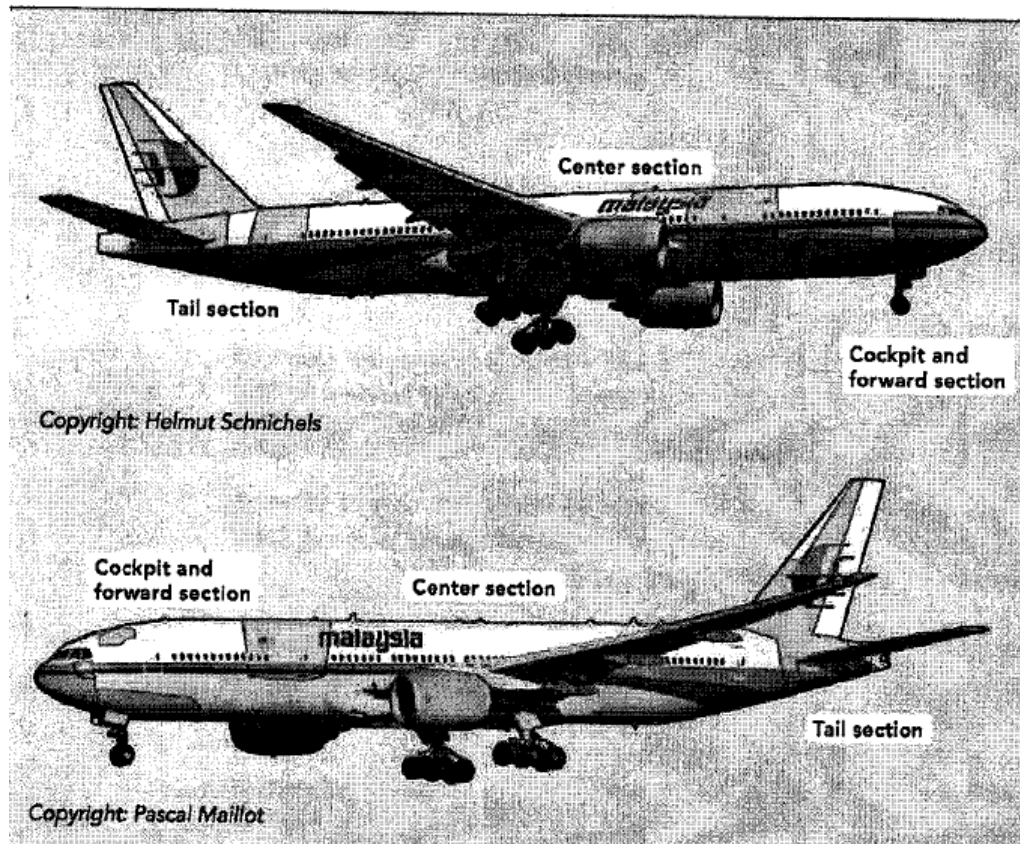
Los restos de la aeronave, identificados a partir de fotografías tomadas en el lugar e imágenes de satélite, consistían en numerosos trozos grandes y pequeños distribuidos en una superficie de alrededor de 10 km por 5 km (gráfico 6). Había trozos del fuselaje, la carga y el equipaje desparramados ampliamente en el lugar de los restos. Había muchos otros trozos no identificados que no se muestran en el gráfico. Para facilitar la referencia, se ha dividido el sitio en secciones, como se muestra en el gráfico 6. Esas secciones concuerdan con las secciones de la aeronave indicadas en el gráfico 7.

Gráfico 7: Identificación de los restos encontrados (líneas negras, partes naranja), y lugar de la aeronave de que provenían.

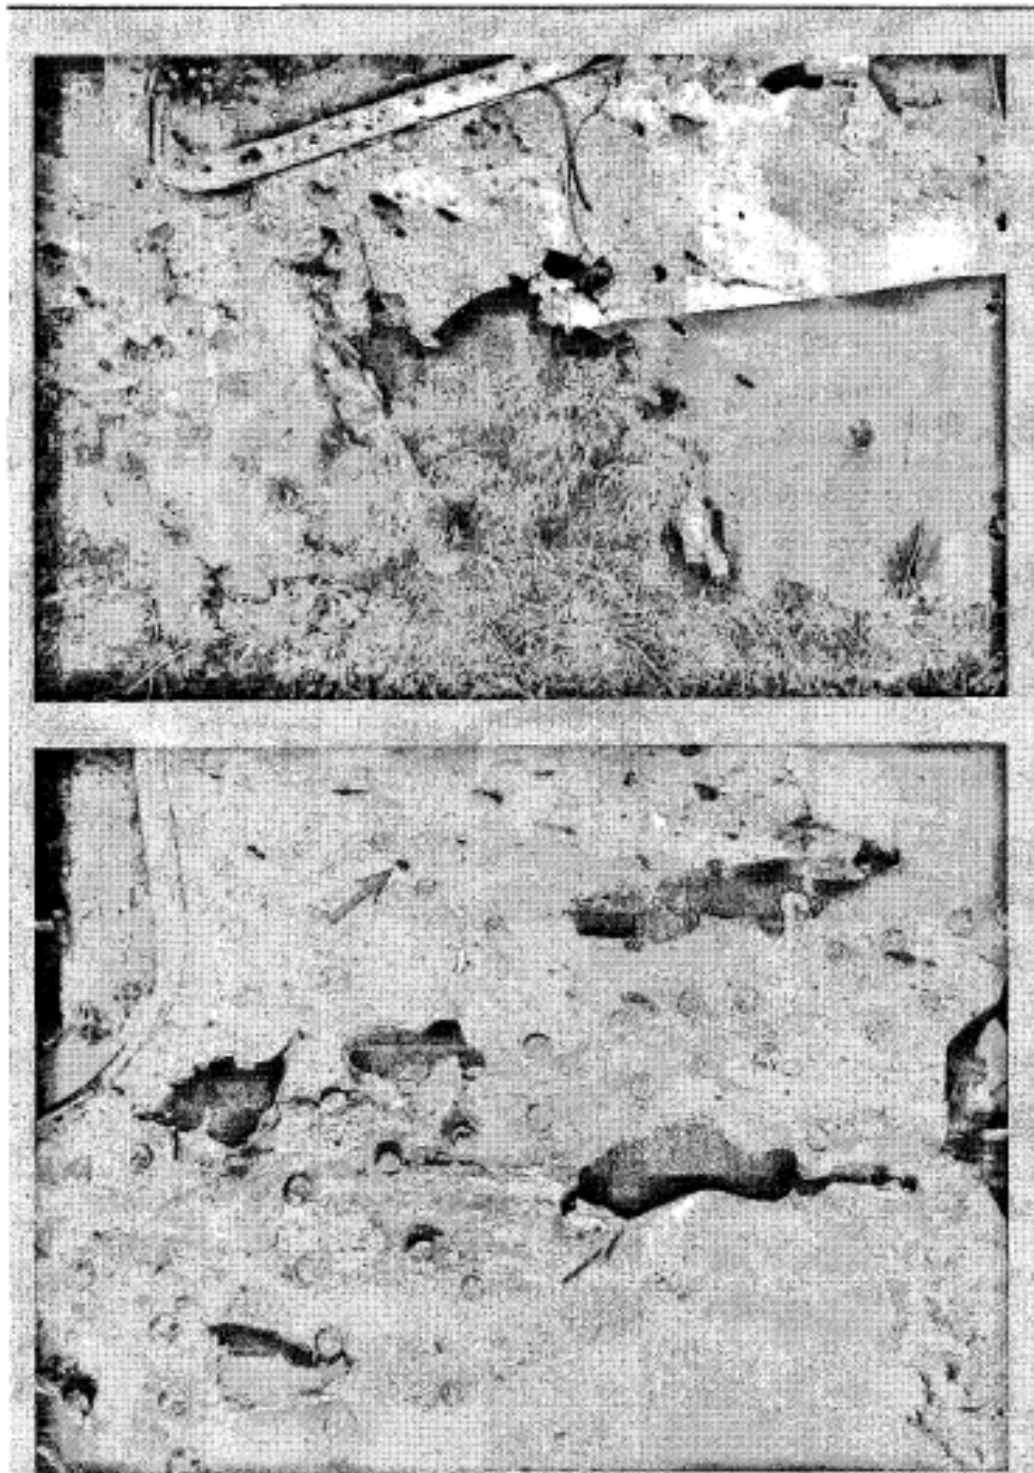
Las fotografías de algunos restos mostraban varias piezas que tenían múltiples perforaciones y abolladuras. Un ejemplo de un trozo con esos daños era un trozo del revestimiento del fuselaje de debajo de la ventanilla izquierda del puesto de pilotaje (gráfico 8) que se encontró en la ciudad de Petropavlivka.

Gráfico 8: Trozo del revestimiento de la parte delantera del fuselaje bajo la ventanilla izquierda del puesto de pilotaje con múltiples pequeñas perforaciones y abolladuras(arriba); imagen ampliada de la esquina superior derecha de ese revestimiento (abajo) donde se observan perforaciones (flecha naranja) y abolladuras (flecha roja) (Fuente: DCA y AFP).

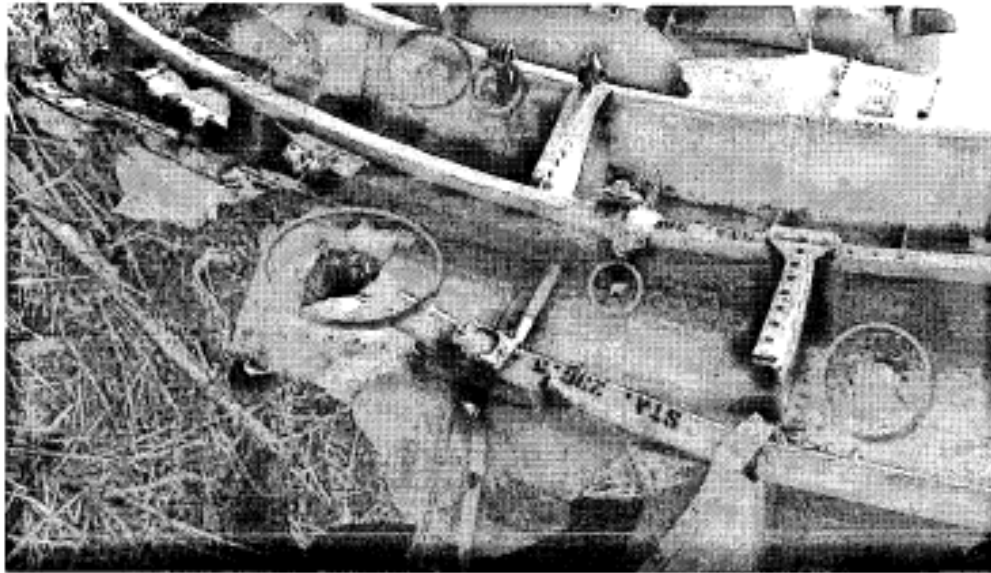
Aproximadamente 1,7 km al norte de la posición donde se encontró la estructura de la ventanilla del puesto de pilotaje había una sección del techo que presentaba también perforaciones que indicaban penetración desde el exterior (gráfico 9).

Gráfico 9: Parte del interior del techo del puesto de pilotaje que muestra penetración con objetos desde el exterior (Fuente: DCA).

El equipo de investigación aún no ha tenido oportunidad de recuperar estos componentes para realizar un examen forense. Las fotografías de los restos indicaban que el material alrededor de las perforaciones estaba deformado de manera compatible con la perforación por objetos con un alto nivel de energía. Las características de la deformación del material alrededor de las perforaciones parecen indicar que los objetos provenían del exterior del fuselaje.

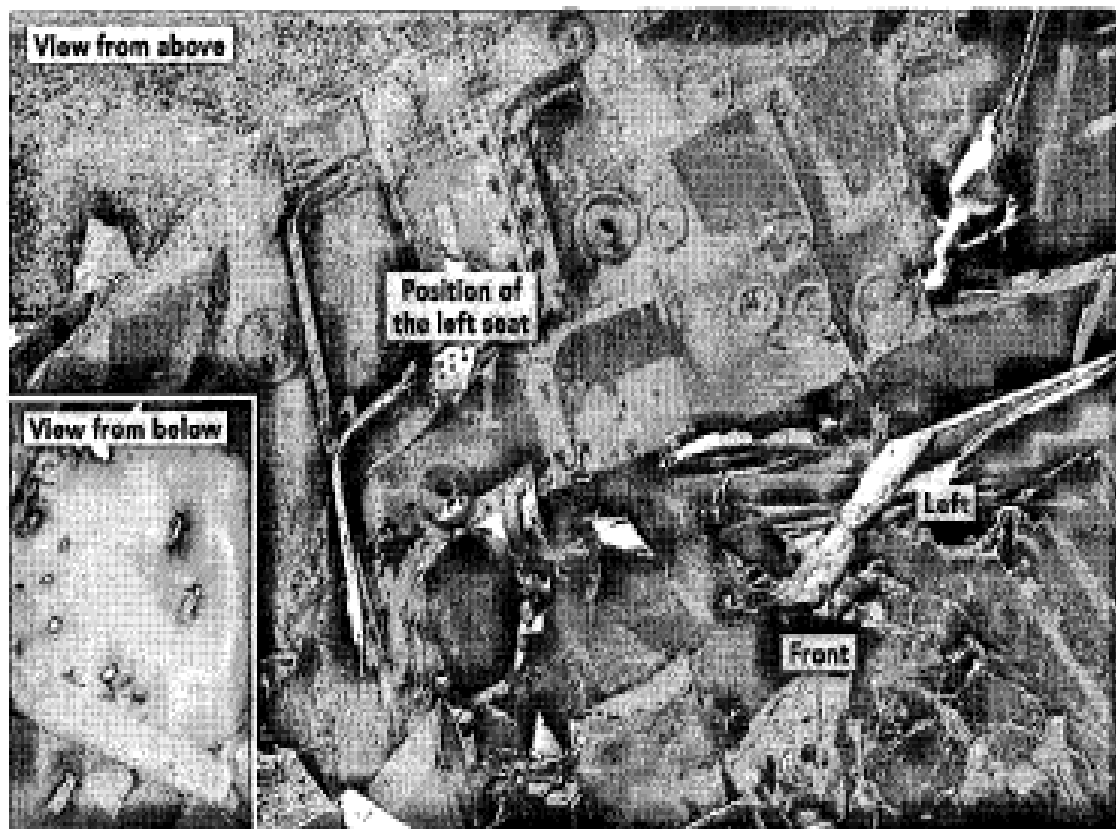
Las perforaciones identificadas en las imágenes del piso del puesto de pilotaje sugerían penetración de objetos pequeños provenientes de un nivel por encima de piso (gráfico 10).

Gráfico 10: Piso del puesto de pilotaje en que hay partes del piso con perforaciones (círculos rojos) provenientes de un nivel por encima del piso (*Fuente: NBAAI*).

La distribución de los daños observados en la parte delantera del fuselaje y el puesto de pilotaje es compatible con el daño que cabría esperar como resultado de la penetración desde el exterior y con un alto nivel de energía de un gran número de objetos.

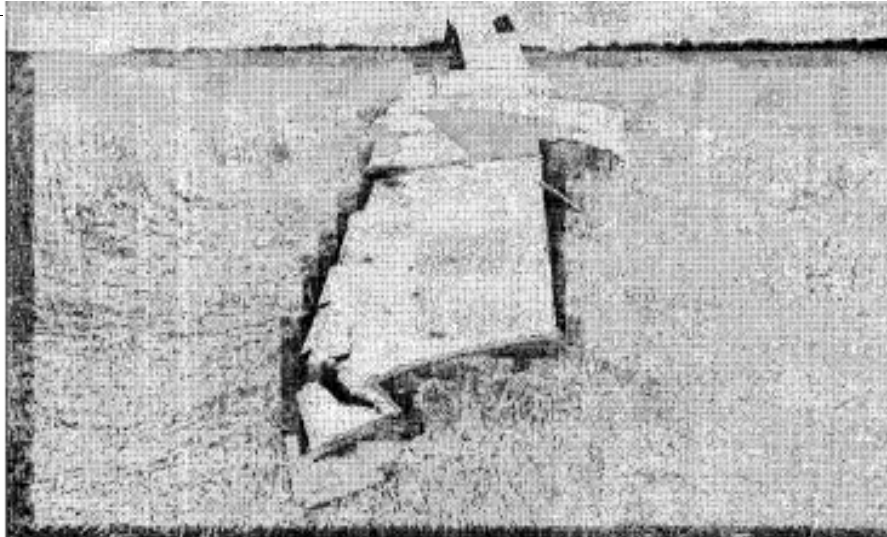
La cola vertical (gráfico 12) estaba situada en un terreno al sur de Hrabove, aproximadamente a 8 km de la última posición registrada por el registrador de datos de vuelo. Seguía adherida a una porción de la parte superior trasera del fuselaje. El timón y una porción del borde de ataque de la cola vertical no estaban adheridos. Las porciones restantes de la parte trasera del fuselaje, la sección central del estabilizador horizontal y algunos artículos de la cabina se encontraron unos 100 m al norte de la cola vertical.

Gráfico 12: Cola vertical (Fuente: DCA).

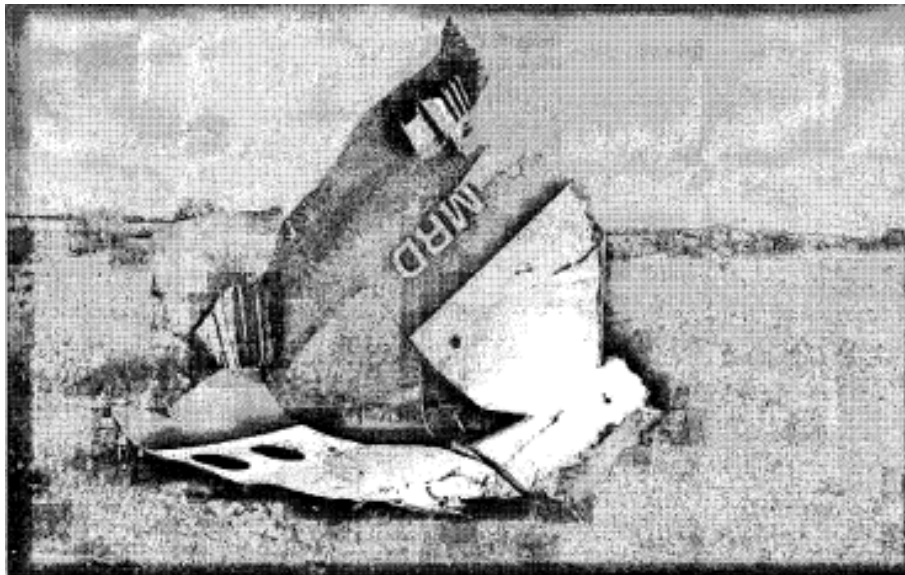
Se encontró una sección del revestimiento de la parte trasera del fuselaje del lado derecho (gráfico 13) 330 m al oeste de la cola vertical, y también estaban en ese lugar el extremo del ala izquierda y el estabilizador horizontal derecho. El estabilizador horizontal izquierdo se encontró otros 330 m al oeste.

Gráfico 13: Revestimiento de la parte trasera del fuselaje, lado derecho, donde se observa parte de la matrícula de la aeronave (Fuente: NBAAI).
