RAPPORT DE LA COMMISSION D'ENQUETE SUR LES CONDITIONS ET LES
CIRCONSTANCES DE LA MORT TRAGIQUE DE M. DAG HAMMARSKJÖLD ET
DES PERSONNES QUI L'ACCOMPAGNAIENT*

ANNEXES

Enquête internationale sur les conditions et les circonstances
de la mort tragique de M. Dag Hammarskjöld et des personnes
qui l'accompagnaient

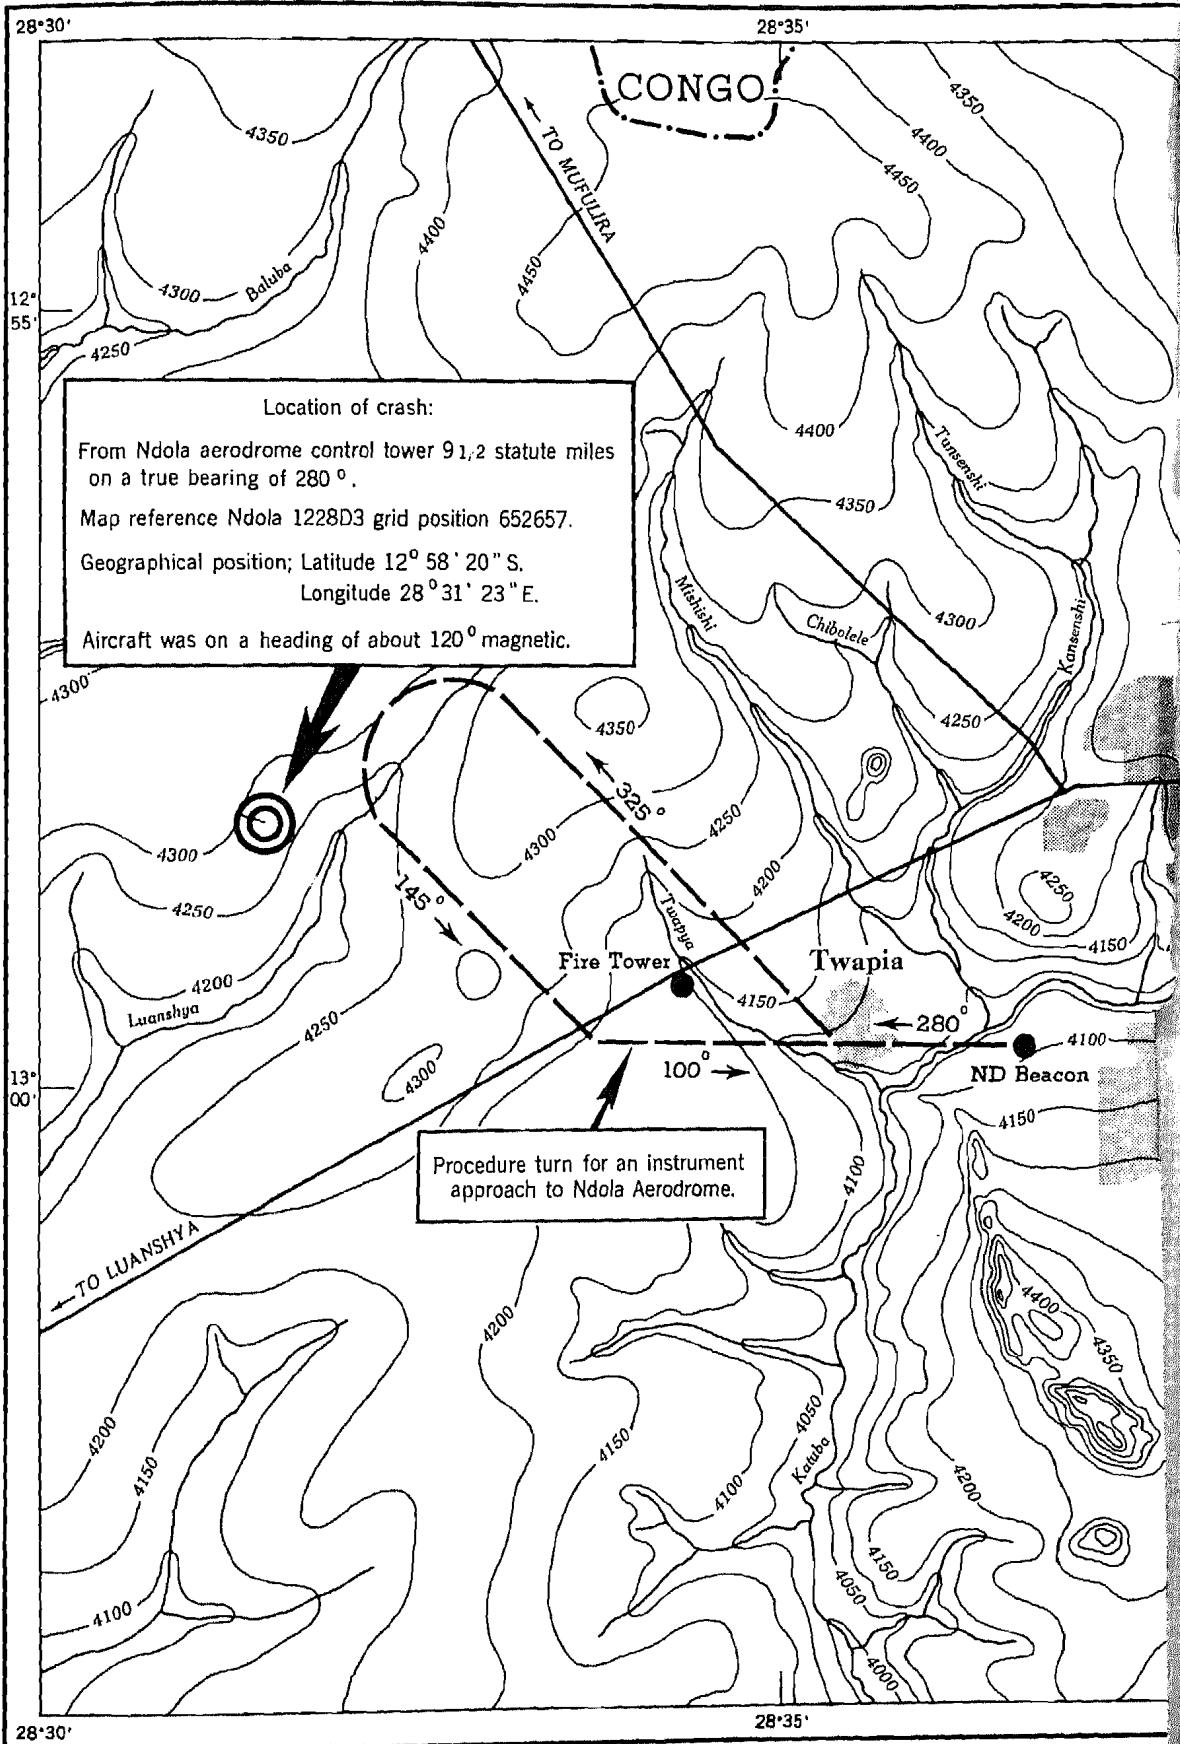
Procedure turn for an instrument
 approach to Ndola Aerodrome.

On a indiqué, sur la carte ci-jointe, le tracé du virage conventionnel prescrit pour l'approche aux instruments de l'aéroport de Ndola. La distance exacte à laquelle un appareil se trouve du radiophare (NDB) lorsqu'il amorce son virage conventionnel et le tracé exact du virage dépendent dans chaque cas de la vitesse de l'appareil et du temps pendant lequel il vole. La carte de Ndola qui figure dans le Manuel Jeppesen (voir p. 4 de la présente annexe) est établie sur la base d'une vitesse vraie de 150 noeuds (par air calme) maintenue pendant 30 secondes (soit 1,25 mille marin) au-delà du radiophare. C'est sur la base de ces chiffres que le virage conventionnel (indiqué en pointillé) a été tracé sur la carte ci-jointe. On remarquera que l'accident a eu lieu à l'ouest de la zone du virage conventionnel ainsi tracé. Mais, lorsque des vols d'essai ont été effectués à l'aide du Manuel Jeppesen pour simuler la procédure d'approche d'un DC-6, le Comité d'enquête rhodésien a noté que "dans l'un et l'autre cas, l'appareil d'essai est passé à peu près à la verticale du lieu de l'accident, en suivant à peu de chose près le cap correspondant à la trouée laissée dans les arbres, et le Comité est convaincu que le SE-BDY exécutait une approche conventionnelle au moment où il s'est écrasé" (voir annexe II, par. 14.6).

Location of crash:
 From Ndola aerodrome control tower 9 1/2 statute miles
 on a true bearing of 280°.
 Map reference Ndola 1228D3 grid position 652657.
 Geographical position; Latitude 12° 58' 20" S.
 Longitude 28° 31' 23" E.
 Aircraft was on a heading of about 120° magnetic.

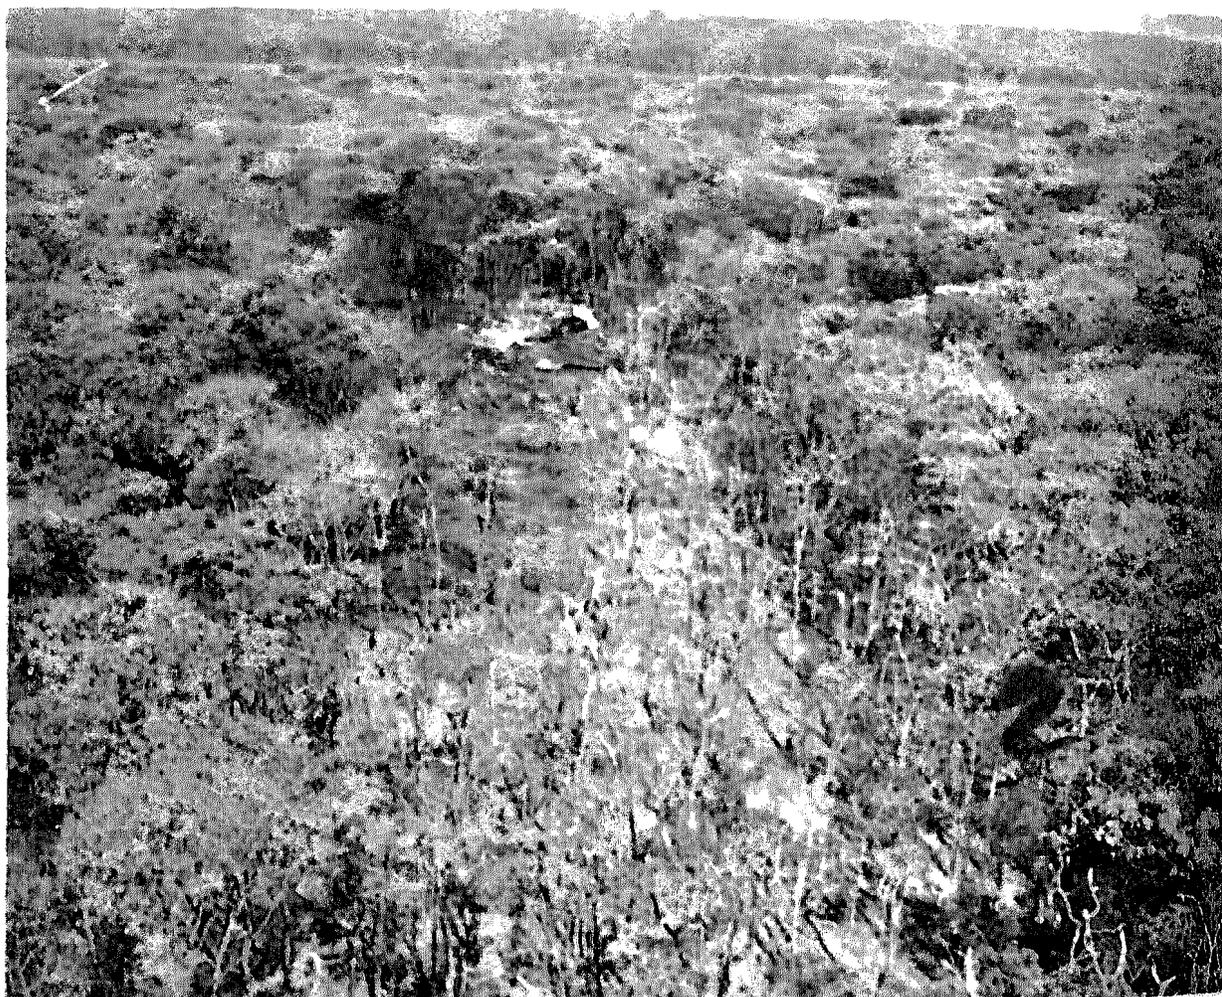
2. Vue de l'épave et de la trajectoire d'approche, prise dans le sens de l'approche.

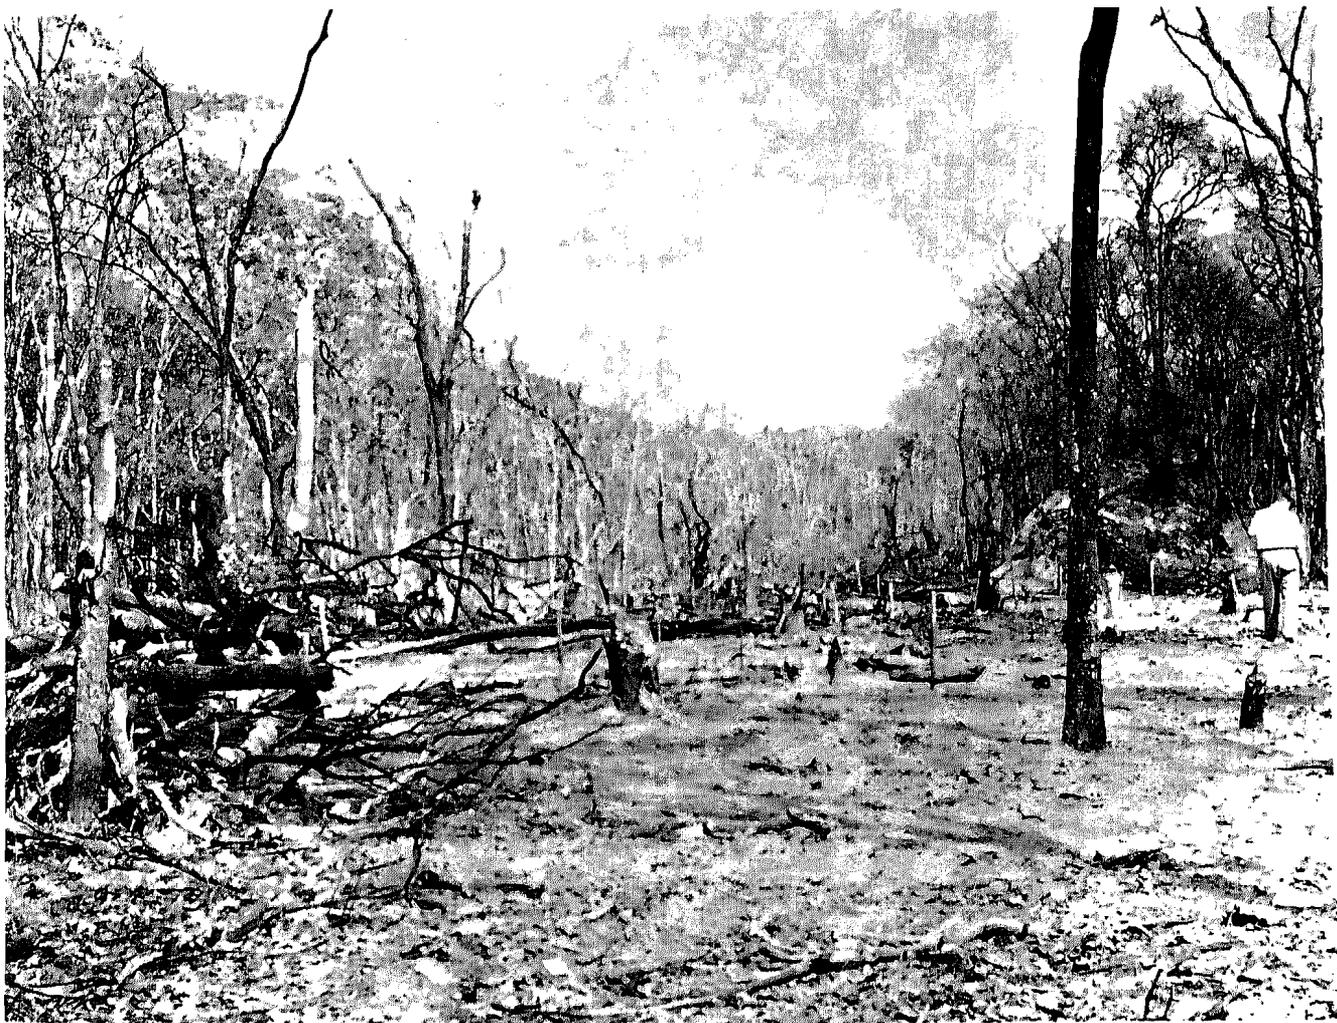
3. Vue du lieu de l'accident (après enlèvement des débris), prise au sol dans la direction d'où venait l'avion. Le gros de l'épave se trouvait juste derrière l'endroit d'où a été prise la photographie.

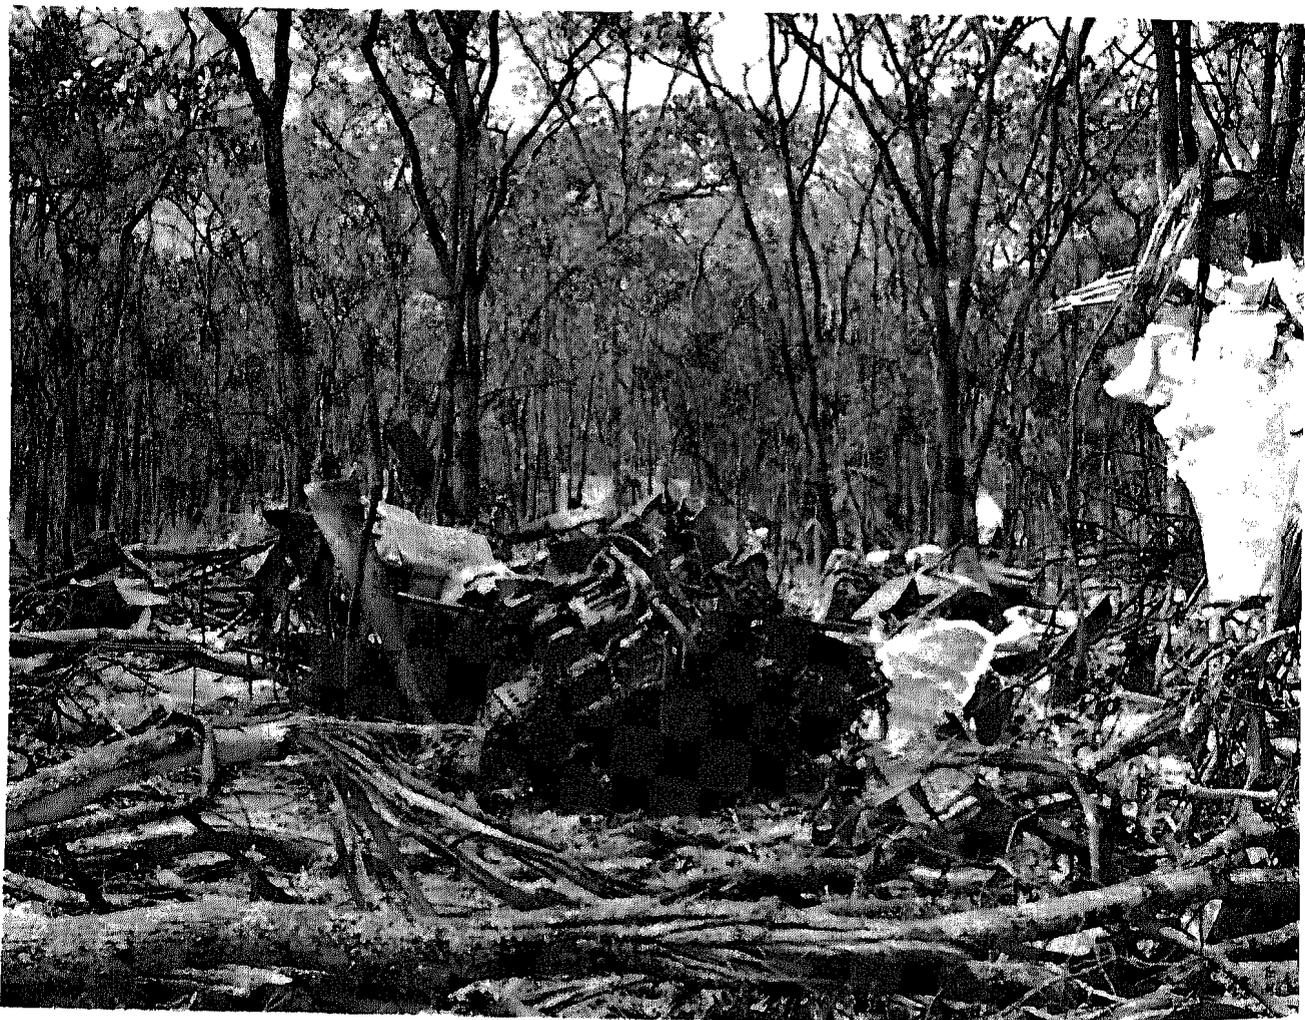
4. Vue d'une partie de l'épave.
