## Consejo de Seguridad

### **Carta de fecha 3 de noviembre de 2017 dirigida a la Presidencia del Consejo de Seguridad por el Secretario General**

#### **Informe de la Misión de Determinación de los Hechos de la Organización para la Prohibición de las Armas Químicas en la República Árabe Siria en relación con un presunto incidente ocurrido en Al Latamina (República Árabe Siria) el 30 de marzo de 2017**

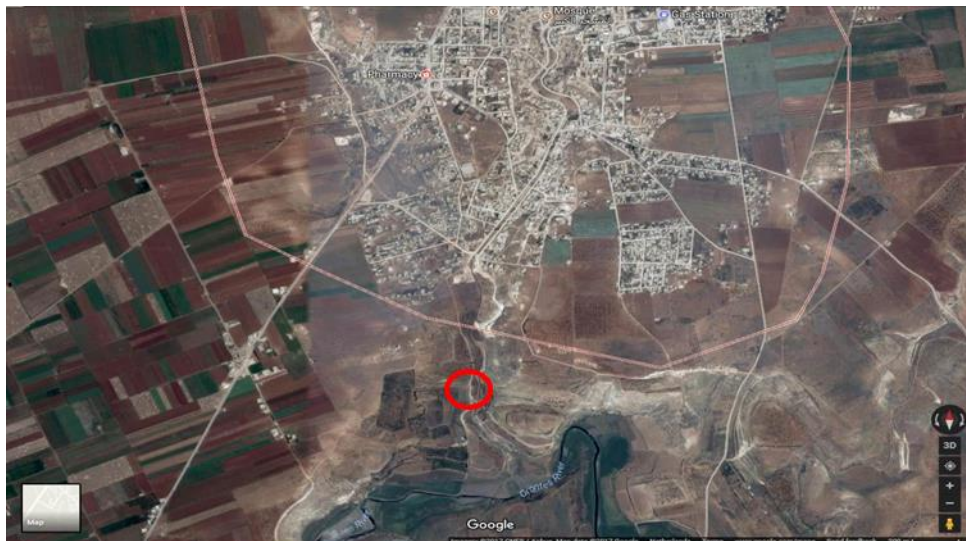
Gráfico 10  
**Lugar del presunto incidente y víctimas primarias**

5.27 Según las declaraciones de los testigos, las víctimas primarias se encontraban todas en cuevas muy cercanas al lugar del presunto incidente. El personal médico entrevistado también dio cuenta de una contaminación secundaria.

5.28 Según los testigos, el punto de impacto, relativo a la tercera detonación, tenía 1-1,5 m de diámetro y aproximadamente 25 cm de profundidad. La vegetación aparecía quemada y marchita en un radio de unos 20 a 30 metros y se señaló que el daño sufrido era diferente al habitualmente asociado con el cloro.

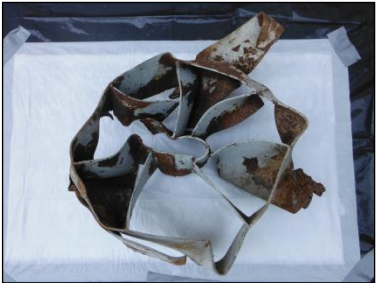
| N.º | Código de la muestra | Descripción | Fecha de recepción | Imagen | Resultados del análisis | |
|---|---|---|---|---|---|---|
| 9 | 01SDSDCM(B) | Pieza de metal | 18/7/17 | | Sarín, DIMP, IMPA, MPA, HFP, TPP, DIPF, hexamina, caprolactama | Sarín, DIMP, IMPA, MPA, MPFA, HFP, TBP, TPP, DIPF, DIPP, iPPF |

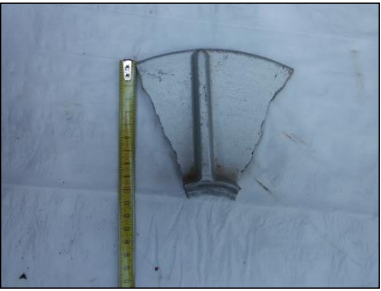
| N.º | Código de la muestra | Descripción | Fecha de recepción | Imagen | Resultados del análisis | |
|---|---|---|---|---|---|---|
| 12 | 02SDSDCM(B) | Pieza de metal | 18/7/17 | | IMPA, HFP | IMPA, HFP, TBP |

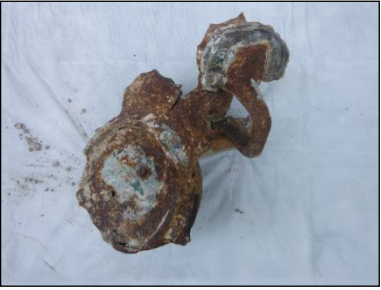
| N.º | Código de la muestra | Descripción | Fecha de recepción | Imagen | Resultados del análisis | |
|---|---|---|---|---|---|---|
| 15 | 03SDSDCM(B) | Pieza de metal | 18/7/17 | | Sarín, DIMP, IMPA, MPA, HFP, DIPF | Sarín, DIMP, IMPA, MPA, HFP, DIPF, TBP |

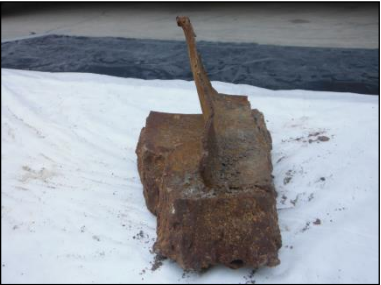
| N.º | Código de la muestra | Descripción | Fecha de recepción | Imagen | Resultados del análisis | |
|---|---|---|---|---|---|---|
| 18 | 04SDSDCM(B) | Pieza de metal | 18/7/17 | | Sarín, DIMP, IMPA, MPA, MPFA, HFP, TPP, DIPF | Sarín, DIMP, IMPA, MPA, MPFA, HFP, DIPF, DIPP, TPP, iPPF, 5-etil-1,3-dioxano-5-metanol |

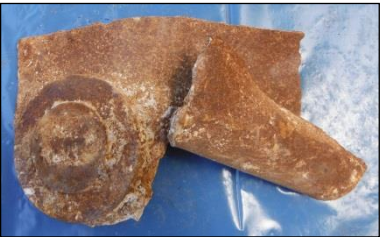
| N.º | Código de la muestra | Descripción | Fecha de recepción | Imagen | Resultados del análisis | |
|---|---|---|---|---|---|---|
| 21 | 07SDSDCM | Pieza de metal | 17/7/17 | | Sarín, DIMP, IMPA, MPA, HFP, TPP, DIPF | Sarín, DIMP, IMPA, MPA, HFP, DIPF |

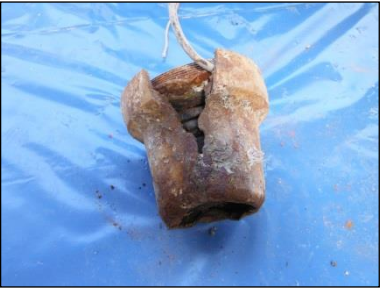
| N.º | Código de la muestra | Descripción | Fecha de recepción | Imagen | Resultados del análisis | |
|---|---|---|---|---|---|---|
| 24 | 08SDSDCM | Pieza de metal | 17/7/17 | | Sarín, DIMP, IMPA, MPA, Pyro, HFP, DIPP, TPP, DIPF, hexamina | Sarín, DIMP, IMPA, MPA, Pyro, HFP, DIPP, MPFA, iPPF, DBP, hexamina |

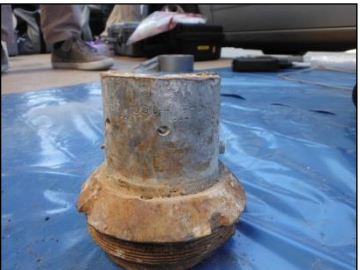
| N.º | Código de la muestra | Descripción | Fecha de recepción | Imagen | Resultados del análisis | |
|---|---|---|---|---|---|---|
| 28 | 09SDSDCM | Pieza de metal | 17/7/17 | | DIMP, IMPA, HFP, hexamina | DIMP, IMPA, MPA, HFP, hexamina |

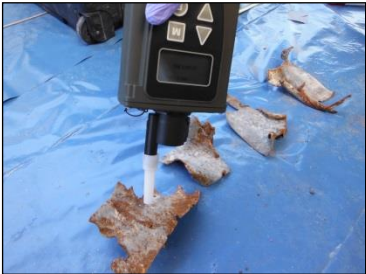
| N.º | Código de la muestra | Descripción | Fecha de recepción | Imagen | Resultados del análisis | |
|---|---|---|---|---|---|---|
| 31 | 10SDSDCM | Cuatro piezas de metal | 17/7/17 | | HFP, TNT | DIMP, IMPA |

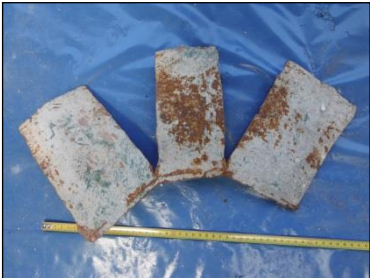
| N.º | Código de la muestra | Descripción | Fecha de recepción | Imagen | Resultados del análisis | |
|---|---|---|---|---|---|---|
| 34 | 11SDSDCM | Pieza de metal | 17/7/17 | | DIMP, IMPA, MPA, HFP, DIPF, hexamina, caprolactama | Sarín, DIMP, IMPA, MPA, HFP, DIPF, iPPF |

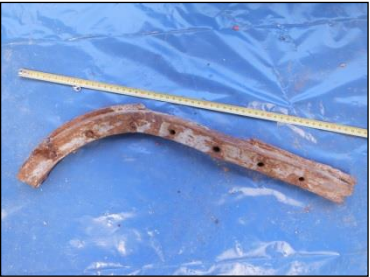
| N.º | Código de la muestra | Descripción | Fecha de recepción | Imagen | Resultados del análisis | |
|---|---|---|---|---|---|---|
| 37 | 12SDSDCM | Pieza de metal | 17/7/17 | | DIMP, HFP | DIMP, IMPA, MPA, HFP |

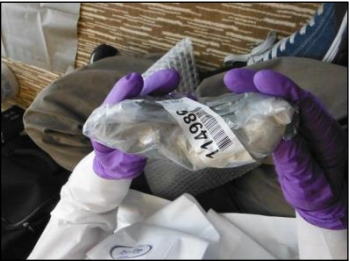
| N.º | Código de la muestra | Descripción | Fecha de recepción | Imagen | Resultados del análisis | |
|---|---|---|---|---|---|---|
| 40 | 31SLS | Grava, a 50 m de distancia | 12/4/17 | | IMPA, DIMP | Sarín, IMPA, MPA, DIMP |

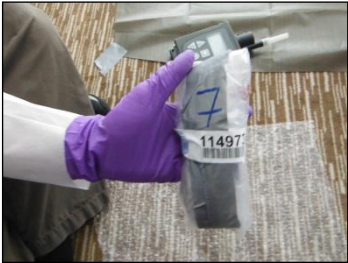
| N.º | Código de la muestra | Descripción | Fecha de recepción | Imagen | Resultados del análisis | |
|---|---|---|---|---|---|---|
| 41 | 32SLS | Grava del cráter | 12/4/17 | | IMPA, DIMP | Sarín, IMPA, MPA, DIMP |

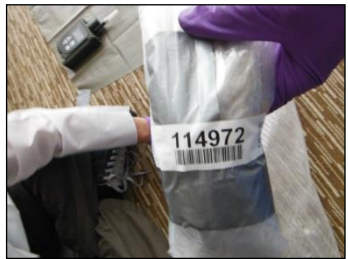
| N.º | Código de la muestra | Descripción | Fecha de recepción | Imagen | Resultados del análisis | |
|---|---|---|---|---|---|---|
| 42 | 33SLS | Grava | 12/4/17 | | IMPA, DIMP | Sarín, IMPA, MPA, DIMP |

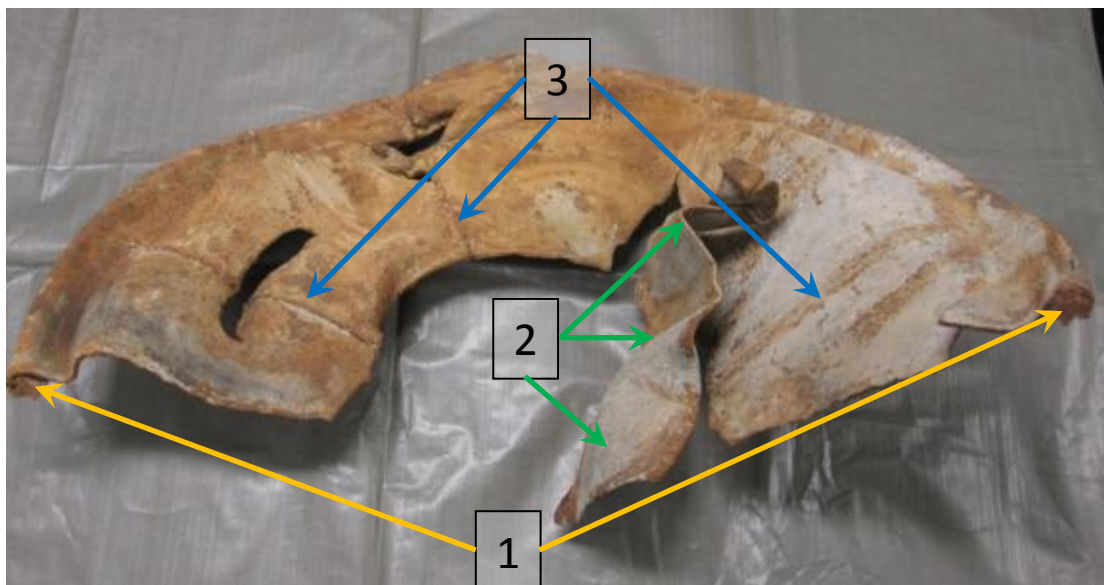
**FIGURE A4.1 PHOTOGRAPH OF 01SDS**

1. 01SDS (Large metal piece, see figure A4.1 above) is a large semi-circular metal piece. It is heavily deformed and corroded, particularly on what appears to be the inner side. On the item surface, traces of grey and dark green paint are still visible. The item is approximately 900 mm in length and 300 mm in width. The longer edge of the item has been reinforced (labelled 1). The thickness of the metal plate is approximately 5 mm.
2. A triangular metal part is attached to the main body of the item. This part resembles a tail attached side fin (labelled 2). The remains of three other welds (labelled 3) of similar length and approximately equidistant from each other can be seen. This may indicate the original presence of additional three equivalent objects.

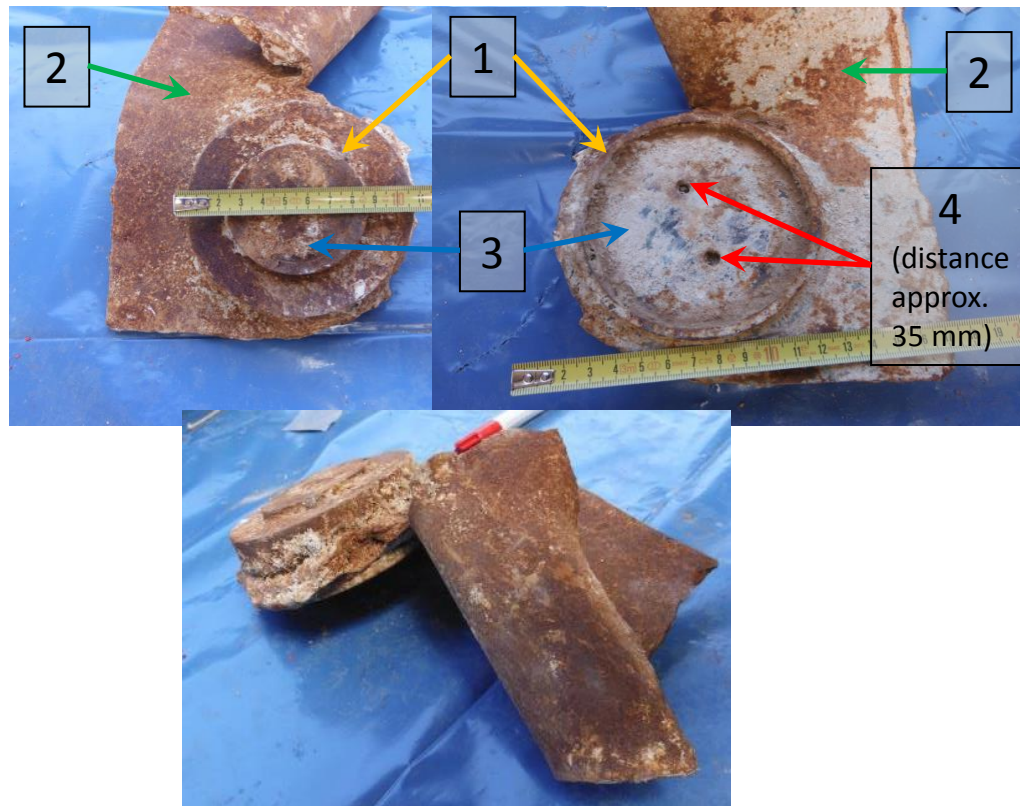
**FIGURE A4.2 PHOTOGRAPHS OF 07SDS**

3. 07SDS consists of a circular object (labelled 1) attached to a metal plate (labelled 2). It is heavily corroded and the metal plate is bent and deformed. On what appears to be an outer side, dark green colour is partially visible. The circular object on the topside has a metal lid (labelled 3) with two holes (labelled 4), probably for a mount using a fork key. The distance between the two holes is approximately 35 mm.

4. On the other side, which appears to be the internal side of the system, three circles are visible (the innermost circle is not visible in the photograph). On this internal side (the side without visible colour markings), the respective diameters of the circles are approximately 105 mm, 60 mm and 50 mm.

5. The thickness of the circular object is approximately 35 mm. The metal plate to which it is attached is roughly 5 mm thick and is ruptured on all sides. One side has a very straight cut.

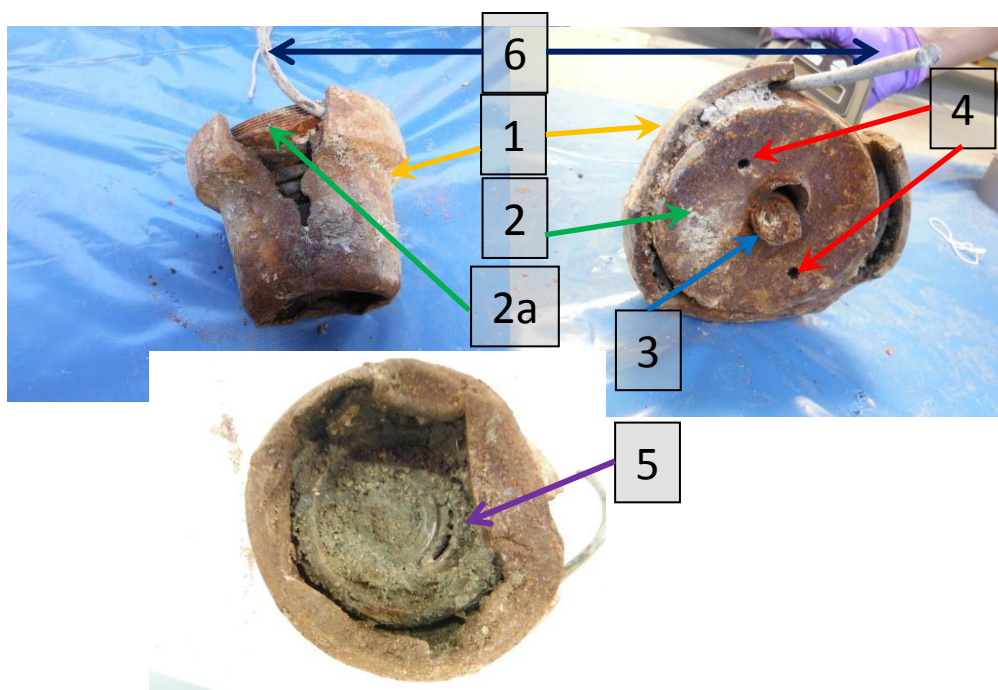
**FIGURE A4.3 PHOTOGRAPHS OF 08SDS**

6. 08SDS consists of larger cup-shaped outer part (labelled 1) with a diameter of approximately 120 mm and internal part screwed in as a lid (labelled 2) with a diameter of approximately 100 mm. It is metallic and heavily corroded. Aside from being deformed, the outer body is also fractured open, revealing part of the internal system and threads (labelled 2a). The lid part has a larger hole in the middle where a segment of a protruding metal rod (labelled 3) is visible. The metal rod is broken and deformed.

7. There are also two smaller holes (labelled 4) on the lid part, probably used to assemble the system using a fork key (distance between holes is approximately 60 mm). On the one end, the object is partially hollow. Part of the inner mechanism can be seen (labelled 5). What appears to be a rubber seal (labelled 6) is also visible on the splintered side of the item.

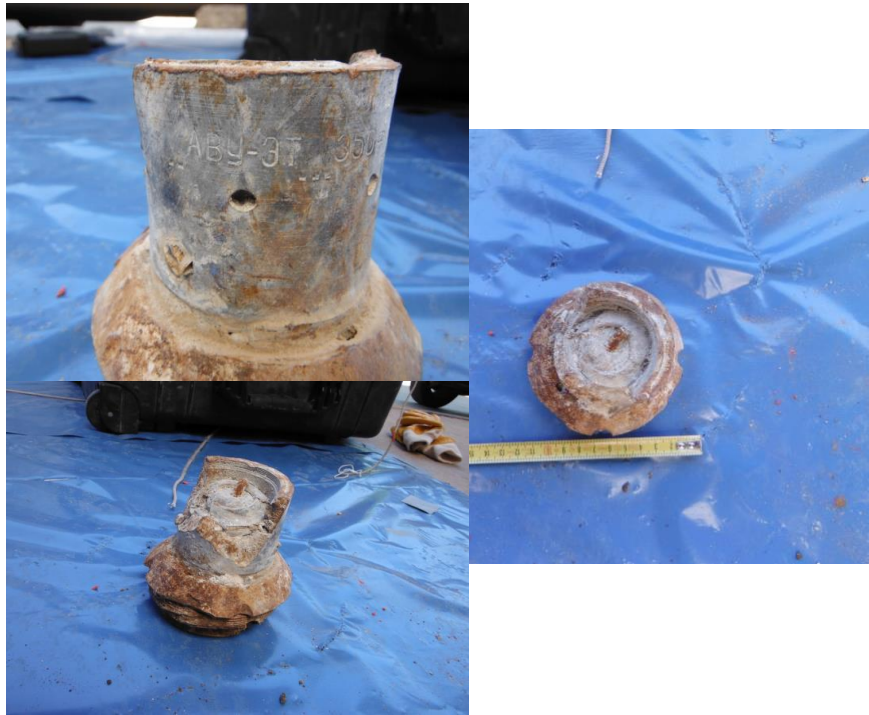
**FIGURE A4.4 PHOTOGRAPHS OF 09SDS**

8. 09SDS is a heavily deformed and damaged metal object. On the both sides threads are visible. This part also bears visible markings which point to a universal bomb fuse. The fuse has been activated and does not contain explosive material. This device is normally electrically armed, heat resistant, and can function as point detonating or with delayed action. It is used on a large number of aerial bomb types by numerous nations.

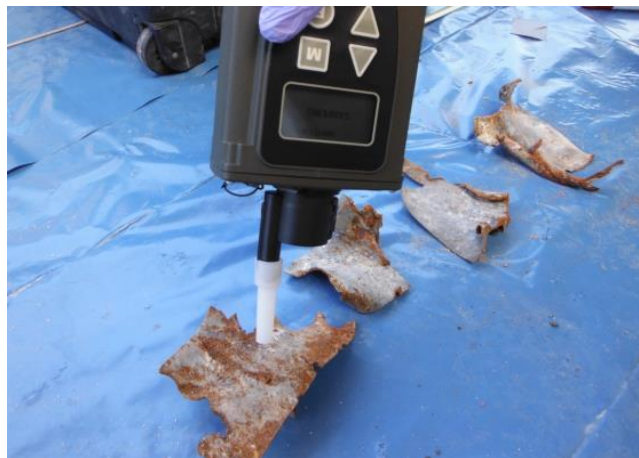
**FIGURE A4.5 PHOTOGRAPH OF 10SDS**

9. 10SDS comprises four smaller metal pieces. Less rust is visible than on the other items. Fragments are grey with sharp twisted parts and are made of thinner material than most of the other items. The deformations indicate that explosion has torn them off of a larger system. Although the flat lines on the sides, together with the general shape and thickness, indicate that these items could potentially be a part of the tailfin assembly, the exact origin of this part could not be determined.

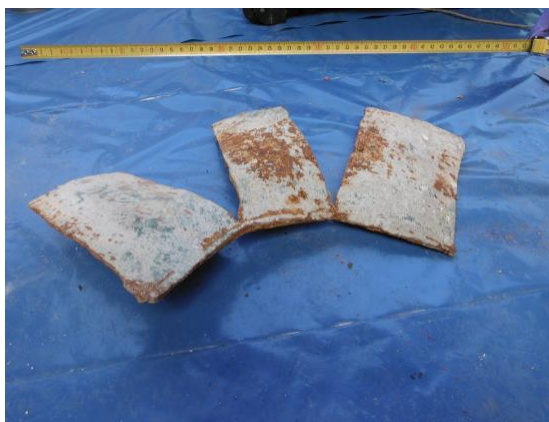
**FIGURE A4.6 PHOTOGRAPH OF 11SDS**

10. This item is moderately corroded metal part with visible dark green colour on the surface. It consists of three splintered parts still linked at one point. The thickness of material is approximately 5 mm; the length of individual pieces is approximately 180 to 200 mm, while the estimated total width of the linked part is approximately 320 mm.

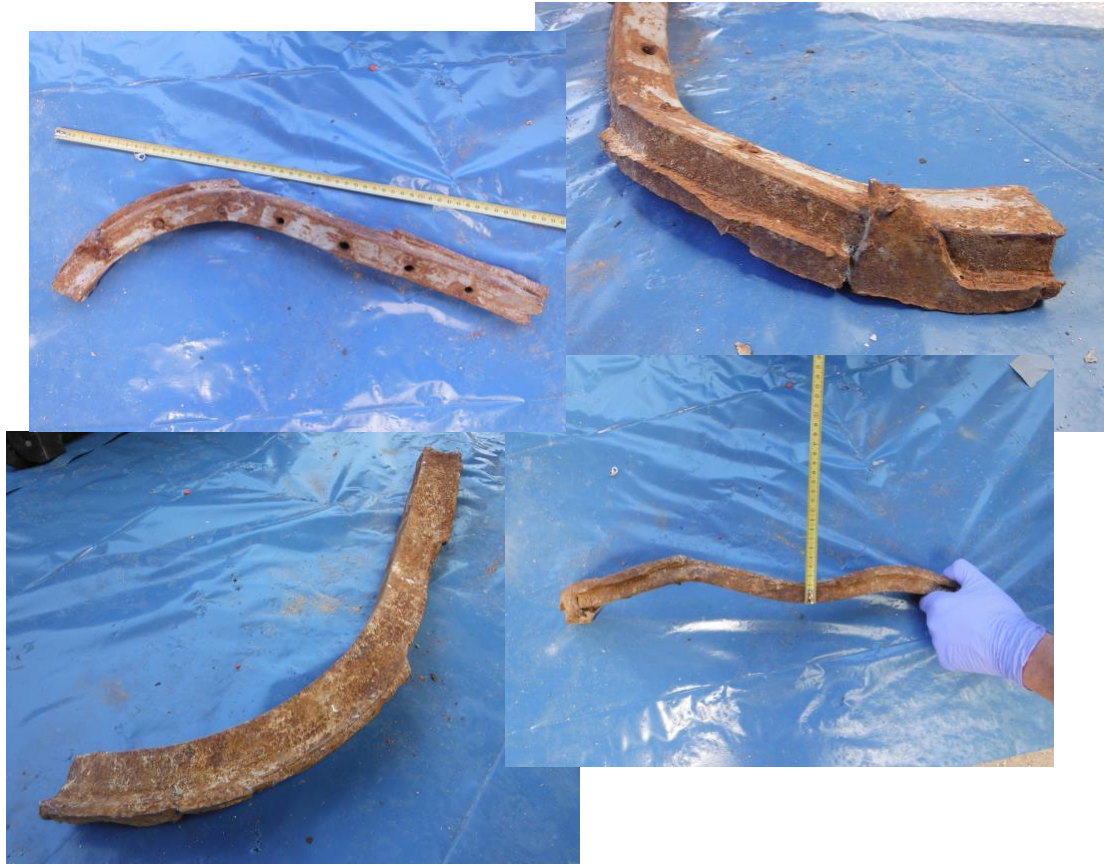
**FIGURE A4.7 PHOTOGRAPH OF 12SDS**

11. 12SDS is similar to a metal rail, approximately 550 mm long, with a square shaped cross section. It is heavily corroded with eight equally distributed holes visible on one side and traces of grey colour. Some of the holes still contain broken bolts inside. The width of the side with holes is approximately 30 mm, thickness is approximately 20 mm and the distance between two holes is approximately 65 mm. On one side there is an attached layer of metal, which is approximately 5 mm thick.

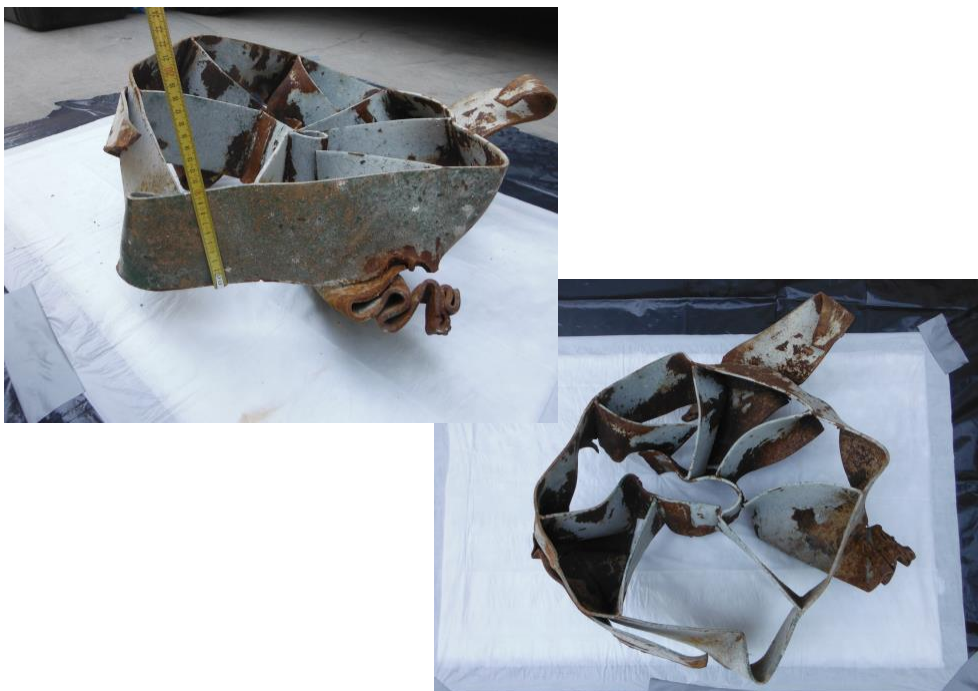
**FIGURE A4.8 PHOTOGRAPH OF 01SDS(B)**

12. 01SDS(B) is a large corroded and deformed metal object. Despite the corrosion, it is still possible to see layers of dark green and grey colour. It is also possible to see a smaller inner ring in the middle, linked by seven metal parts to a larger, outer ring. Four of the parts that are linking rings are rectangular. The other three are much larger and triangular. The spacing between the three parts, in addition to indications on the rings, point to one missing larger triangular part.

13. This is consistent with an aerial bomb tail fin assembly.

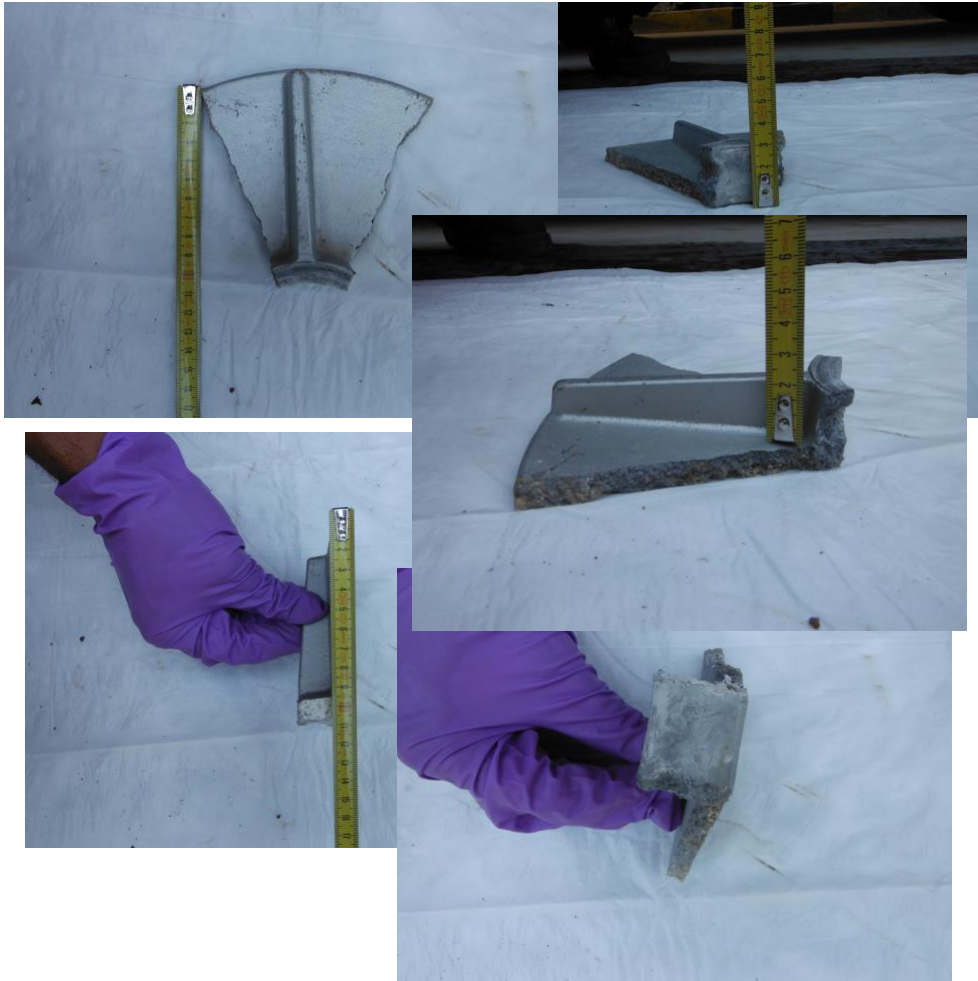
**FIGURE A4.9 PHOTOGRAPH OF 02SDS(B)**

15. 02SDS(B) does not bear traces of corrosion and appears to have a different material of construction to the other parts.

16. It is flat on one side with an enforcement rib on the other. The rough edges indicate it has been torn off of a larger, probably circular part. It is approximately 110 mm in length from the inner curve to the outer.

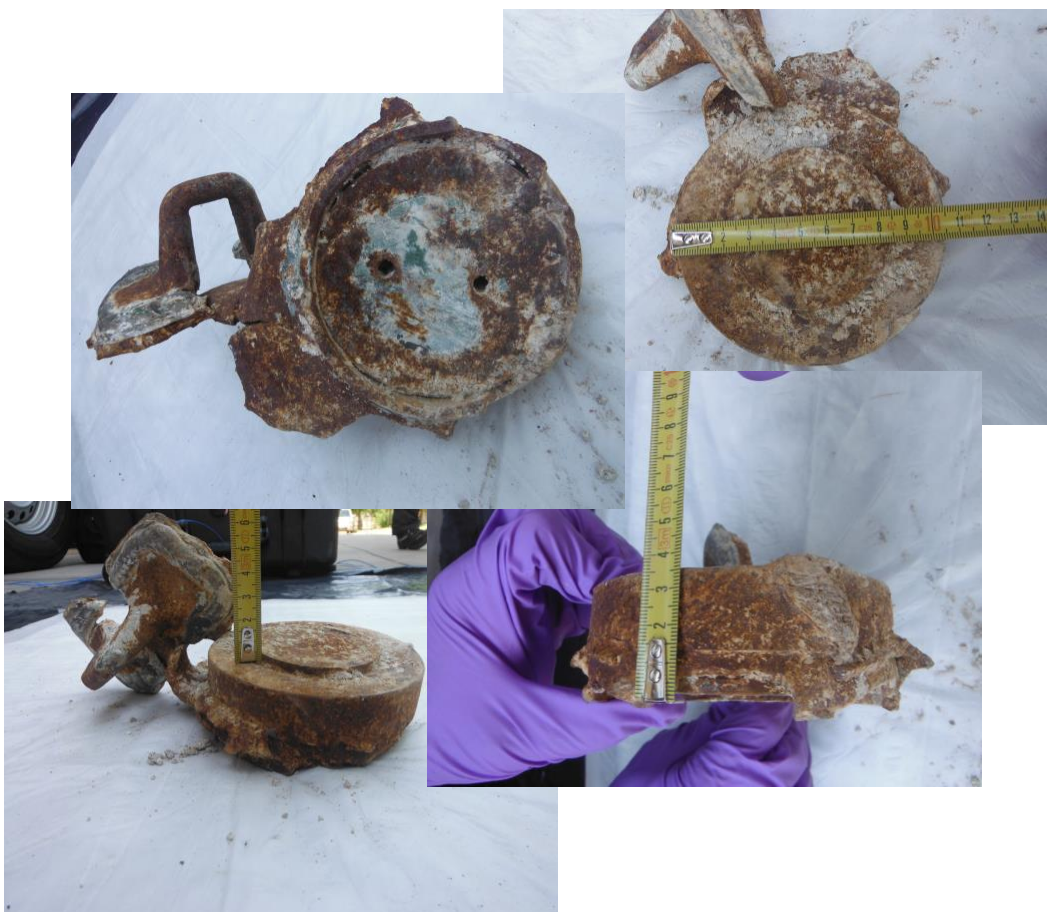
**FIGURE A4.10 PHOTOGRAPH OF 03SDS(B)**

17. 03SDS(B) consists of circular part attached to the other, hook-shaped piece of metal. It is heavily corroded however, on the lid of the circular part, and on the welding of the hook-shaped part it is possible to see traces of dark green paint. The circular part looks very similar to the circular part of sample 07SDS (see previously) and has very similar dimensions. The dimensions are therefore not repeated here.

18. The upper part has a circular lid still attached to the assembly. On the lid there are two symmetrical holes, most likely for a fork key or similar such tool used to tighten it. The other part is welded on the base material, to which is also attached a lug shaped piece of metal. The deformations are consistent with the item being torn off the main system.

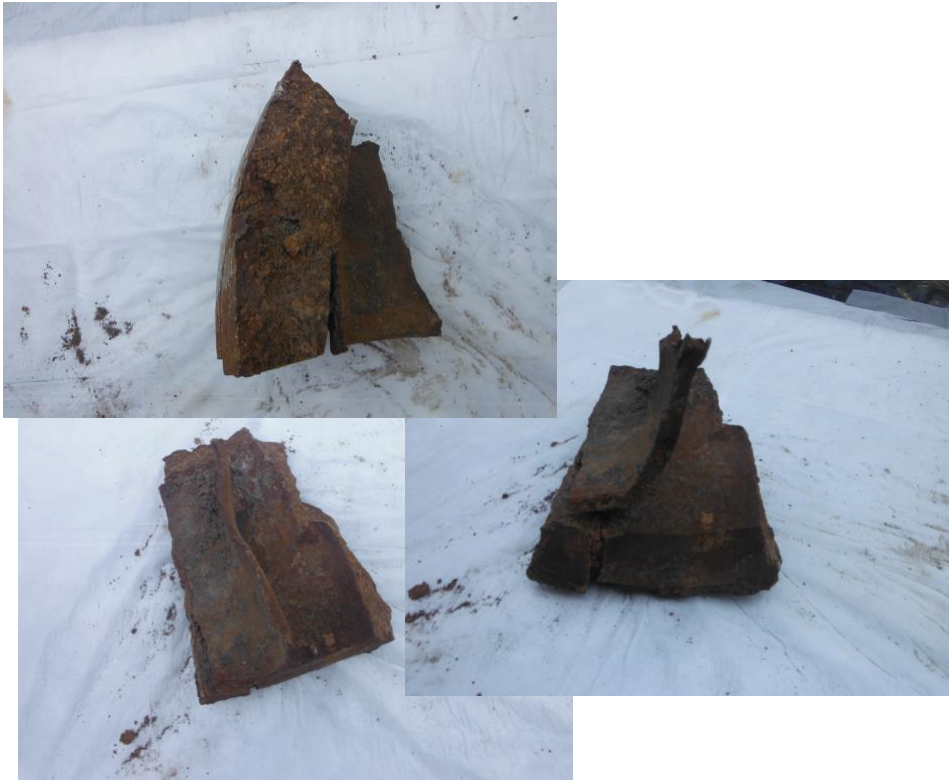
**FIGURE A4.11      PHOTOGRAPH OF 04SDS(B)**

19. 04SDS(B) consists of very thick, heavy metal part and another thinner part, which looks like it is been partially peeled off the main body. The items are heavily corroded with dark discoloration on one side. Dimensions of the item are approximately 175 mm on the longer side with approximately 145 mm across, on the widest part. One side of the item is flat with only the bottom part bearing marks of violent splitting. Sides of the larger object are uneven and rough, probably the result of violent separation as well. Thickness of the object varies from approximately 40 mm to 50 mm for the larger part, and approximately from 4 mm to 10 mm at the peeled off part.
