## رسالة مؤرخة ٤ آذار/مارس ٢٠١٩ موجهة من الأمين العام إلى رئيس مجلس الأمن

## مذكرة من الأمانة الفنية

تقرير بعثة تقصي الحقائق بشأن حادثة ادّعاء استخدام مواد كيميائية سامة كسلاح في  
دوما بالجمهورية العربية السورية، يوم ٧ نيسان/أبريل ٢٠١٨

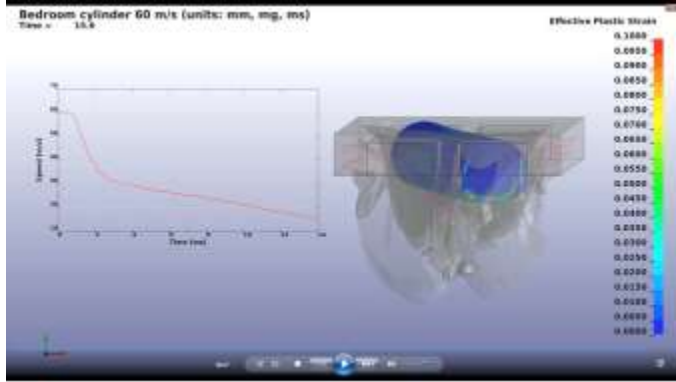
الشكل ١٠

صورة نموذجية محاكاة للفتحة ولارتطام الأسطوانة، رُسمت بواسطة الحاسوب

٣٤-٨ واستشار الفريق خبراء في الهندسة الميكانيكية، وقانون حركة القذائف وعلم المعادن لإجراء تقييم خبير وكفاء لمسار الأسطوانة. وأشارت نتائج التقييم إلى أن شكل الفتحة في الصورة النموذجية المحاكاة يطابق الشكل والأضرار اللذين عاينهما الفريق. وأشار التقييم كذلك إلى أن الأسطوانة تابعت مسارها المنحرف، بعد اختراقها السطح وارتطامها بالأرضية بسرعة أقل، إلى أن وصلت إلى الوضع الذي عُثر عليها فيه.

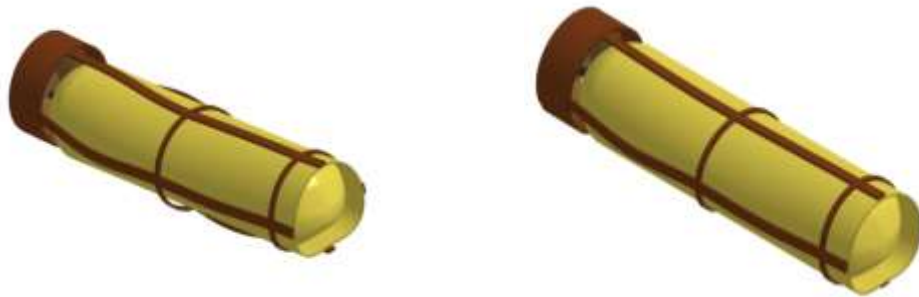
الشكل ١٣

٨-٣٥ وعلى الغرار ذاته، قِيمَت بعثة التفصّي مدى اتساق الأضرار البنيوية الظاهرة على الأسطوانة مع الأضرار البنيوية التي لحقت بالسطح الخرساني المقوّى بالقضبان، الذي ادّعي أن الأسطوانة اخترقته. وتُبيّن النتائج في الشكلين ١٣ و ١٤.

صورة نموذجية محاكاة رُسمت بواسطة الحاسوب تبيّن الأضرار التي لحقت بالأسطوانة عند اختراقها السطح

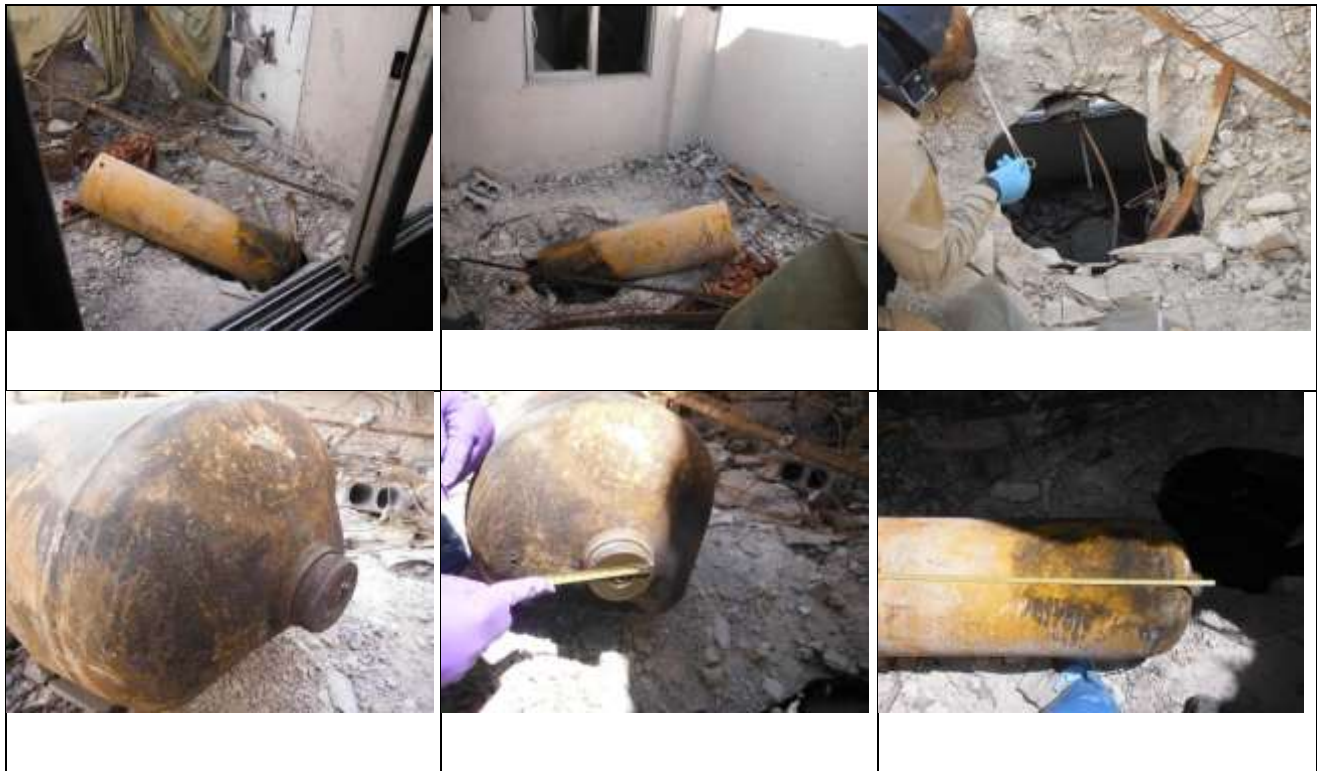
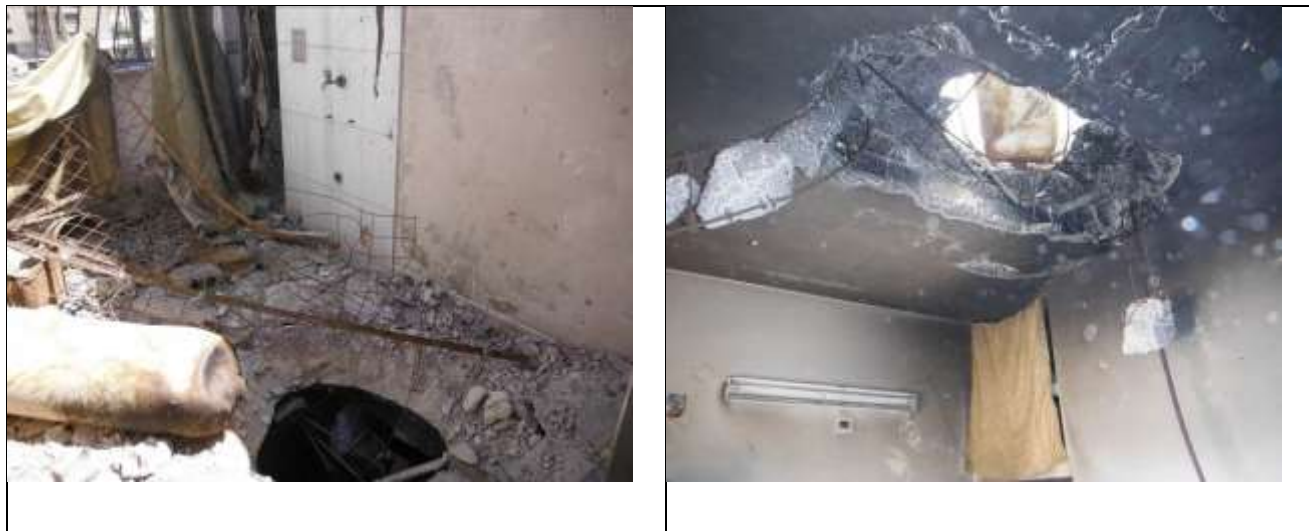
**FIGURE A.6.1 PHOTOS OF TERRACE, CRATER, AND ROOM BENEATH**

11. The aperture observed was circular in shape with approximately 45 degrees angular edges.
12. The mangled ironwork present on the patio indicated that there would have been a metallic frame and mesh covering it at one stage, though it was not clear whether this would have been present at the time of the alleged incident or had been demolished prior to that. The visual damage on the body of the cylinder indicates that the lateral aspect of the cylinder did not slide on the mesh but it hit perpendicularly.

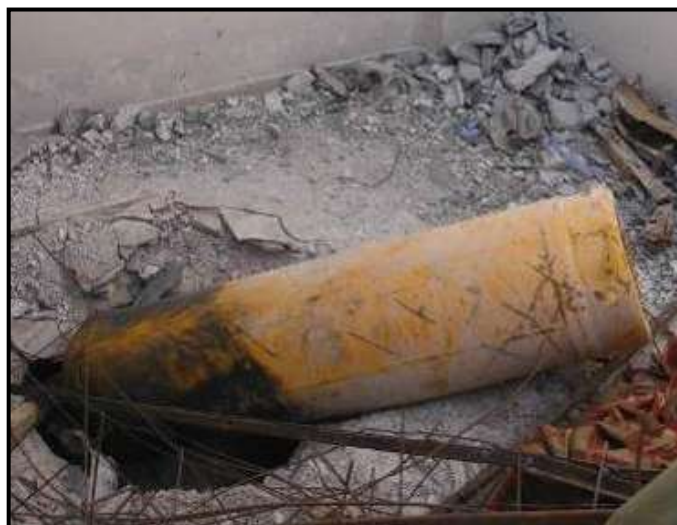
**FIGURE A.6.3 ADJACENT ROOF SHOWING A CRATER SIMILAR TO THE ONE ON THE ROOF TERRACE  
AT LOCATION 2**

13. The FFM team noted that a similar crater (see photos below) was present on a nearby building.

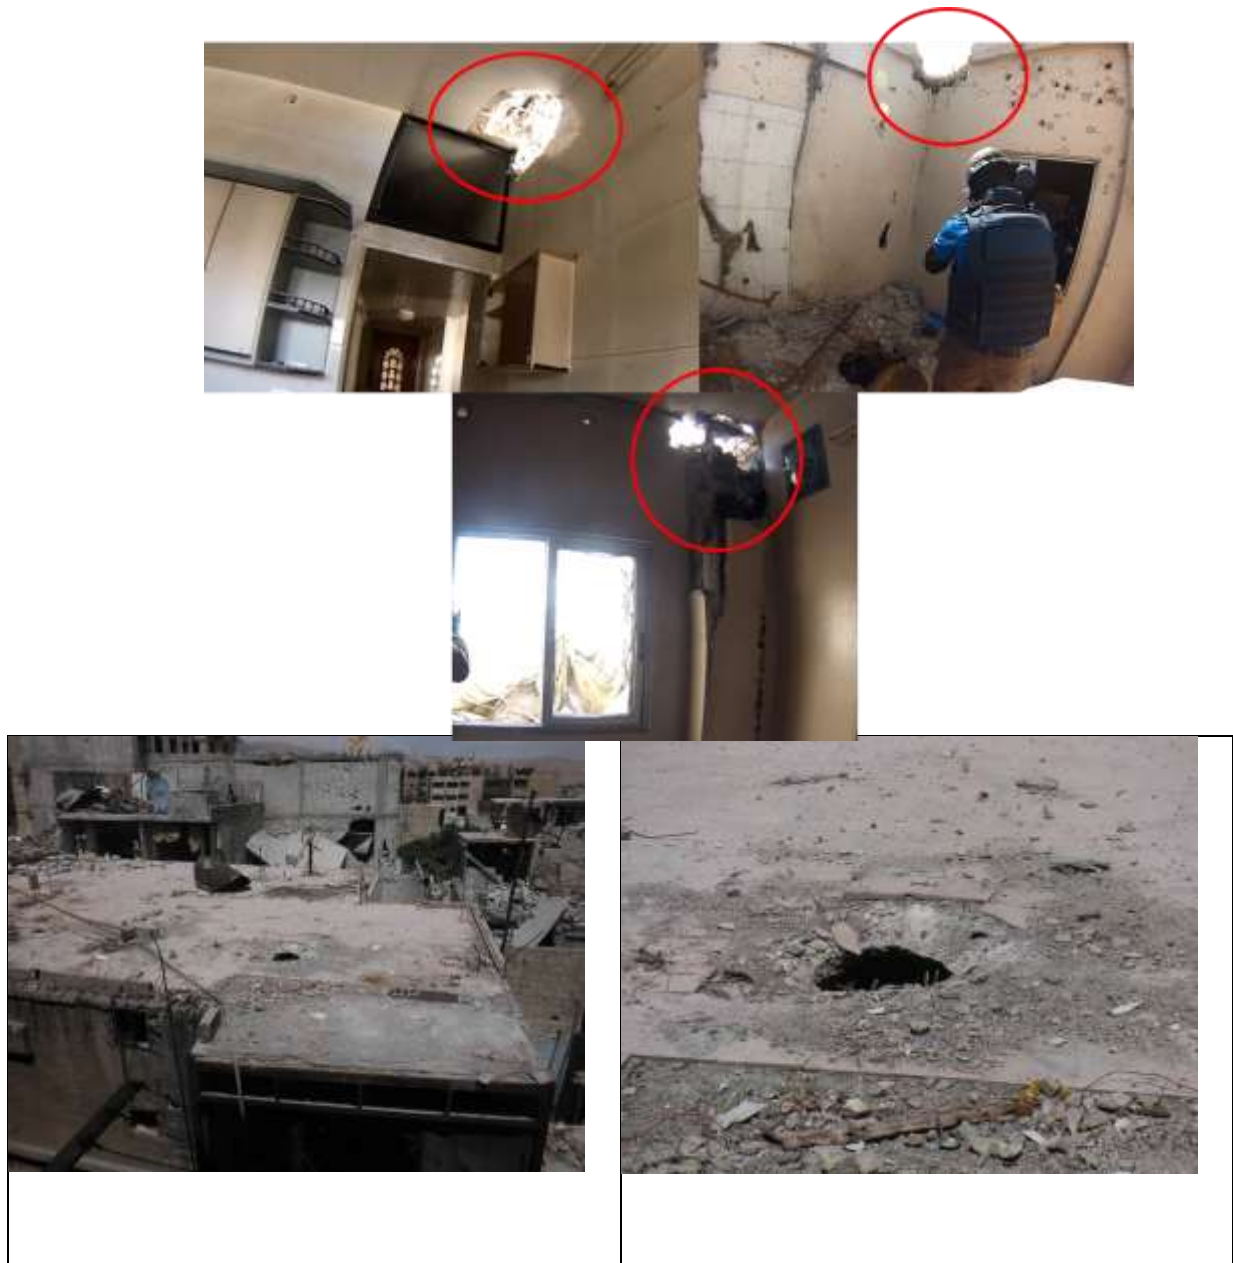
**FIGURE A.6.4 DAMAGE ABOVE THE CRATER OBSERVED FROM DIFFERENT ANGLES**

14. The team was not able to climb on to the top of the building due to the security restrictions, but was able to observe damage in the corner of the balcony location above the crater.

15. Observing the damage on the roof above the crater, the experts were able to provide an explanation of the cylinder not penetrating completely through the aperture. It can be seen that there was a large impact on the roof and walls

above the balcony. The impact would decrease the velocity of the falling cylinder and changed its trajectory while hitting the concrete floor of the balcony causing a hole in it, but without sufficient energy to fall through it.

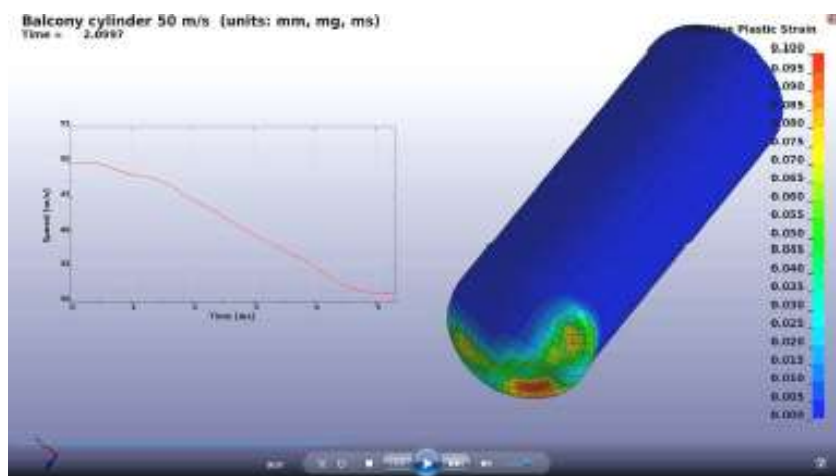
**FIGURE A.6.6 CYLINDER FRONT END DEFORMATION IF IMPACTED WITH THE CORNER ON THE ROOF ABOVE THE BALCONY<sup>21</sup>**

The angle shown in figures A.6.6, A.6.7 (a) to (c) are indicative only and not representing actual impact angle. <sup>21</sup>

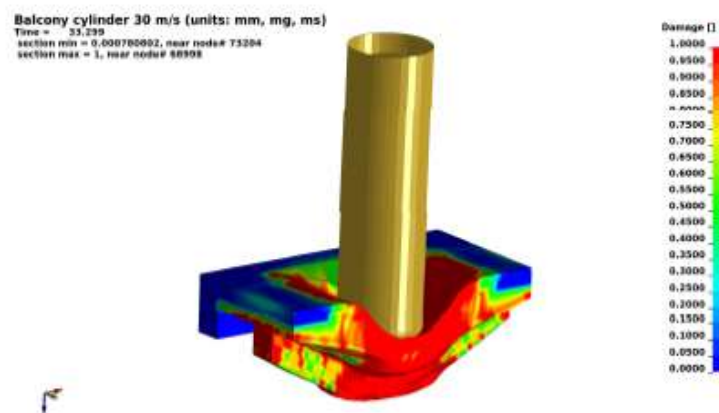
FIGURE A.6.7(b) DAMAGE ON THE CEILING IN THE CASE OF LOW SPEED IMPACT

Red colour indicates zone of complete disintegration

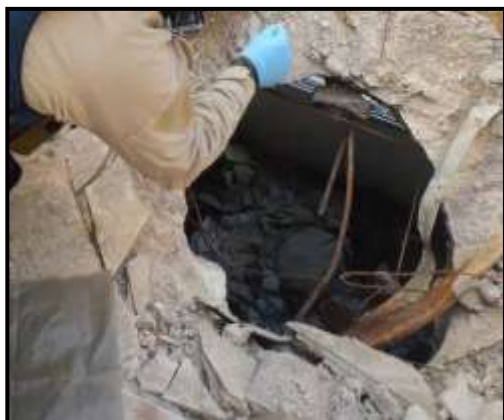
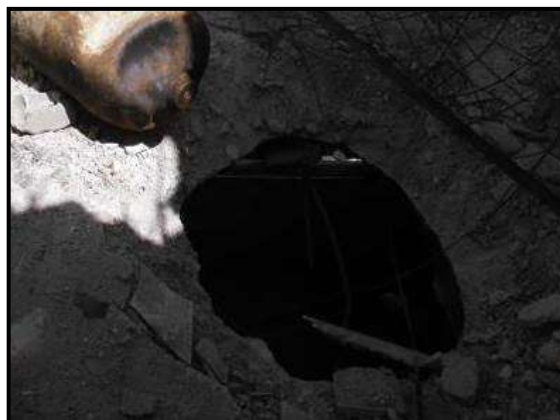
**FIGURE A.6.8 CRATER AS SEEN BY FFM INSPECTORS**

16. The FFM analysed the damage on the rooftop terrace and below the crater in order to determine if it had been created by an explosive device. However, this hypothesis is unlikely given the absence of primary and secondary fragmentation characteristic of an explosion that may have created the crater and the damage surrounding it.
17. The FFM team noted the blackening of the ceiling and the rim of the aperture from the room immediately below the point of impact (see photo above). It also noted the blackened sooty walls in the corner of the room, as well as what appeared to be the ashen remnants of a small fire. One interviewed witness stated that a fire had been lit in the room after the alleged incident, reportedly to detoxify it of the alleged chemical.

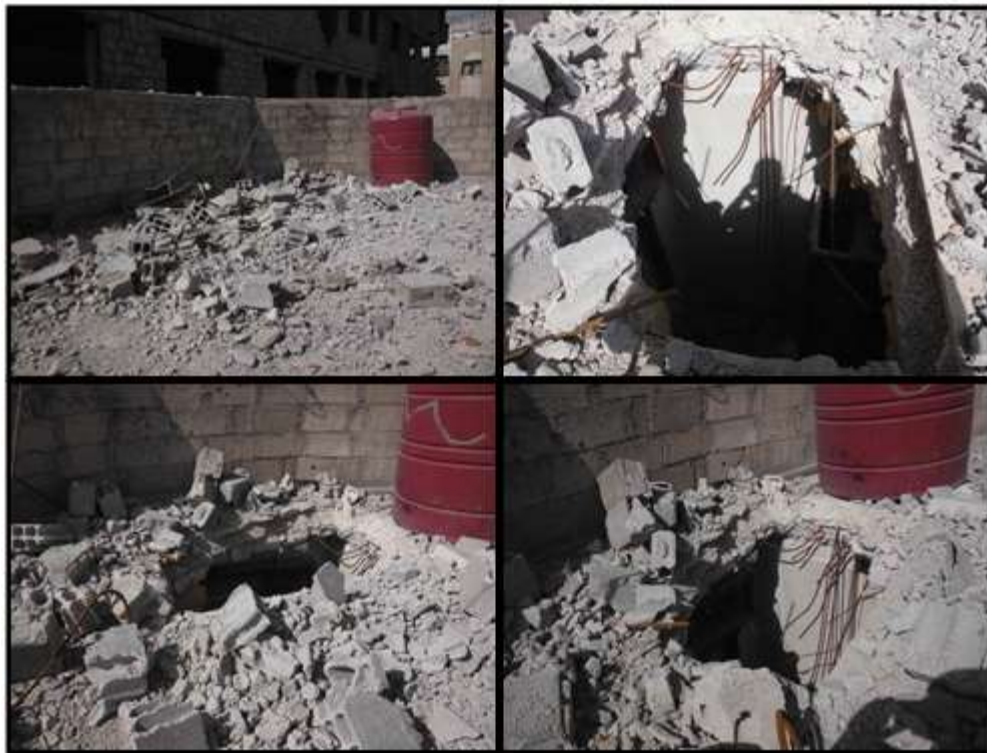
**FIGURE A.7.4 CRATER ON THE ROOF OF LOCATION 4**

The aperture was located close to a surrounding wall and next to the water tank with approximate dimensions of 166 x 105 cm. The distance from the adjacent building varies between 230 cm and 250 cm.

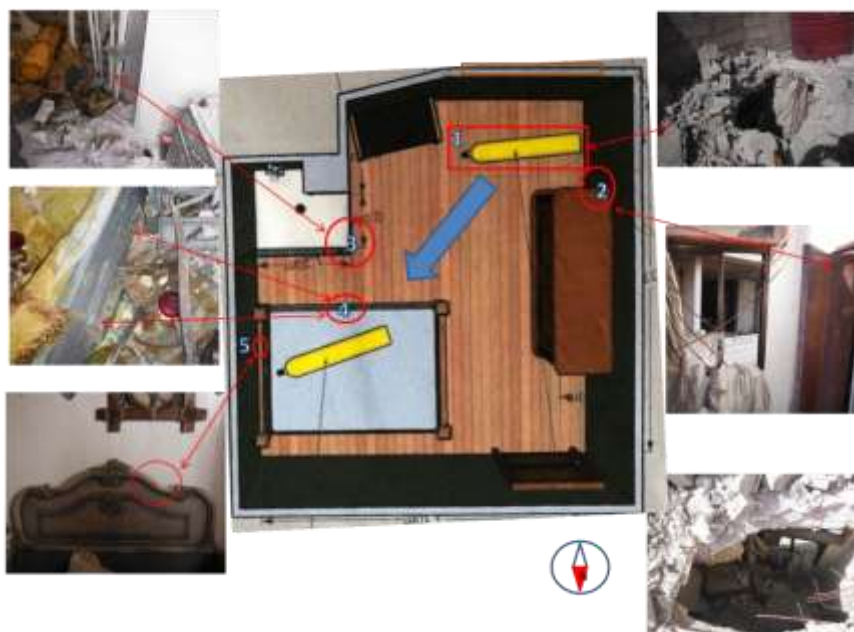
**FIGURE A.7.7: POSSIBLE TRAJECTORY OF THE CYLINDER INSIDE THE ROOM**

Considering the proximity of the water tank, the neighbouring buildings, and the surrounding wall adjacent to the hole in the roof, it was concluded that the cylinder impacted the roof as shown in Figure A.7.6. From the shape of the crater and damage on the cylinder, it is likely that the cylinder landed parallel to the ground creating a crater with dimensions of approximately 166 x 105 cm, which is in keeping with the dimensions of cylinder of 140 x 35 cm. It should be noted that the cylinder had an additional structure attached to the body, which is still in line with the dimensions of the crater. The damage observed on site by the FFM team and the possible trajectory of the cylinder based on observed damage and numerical calculations are represented in Figure A.7.7.

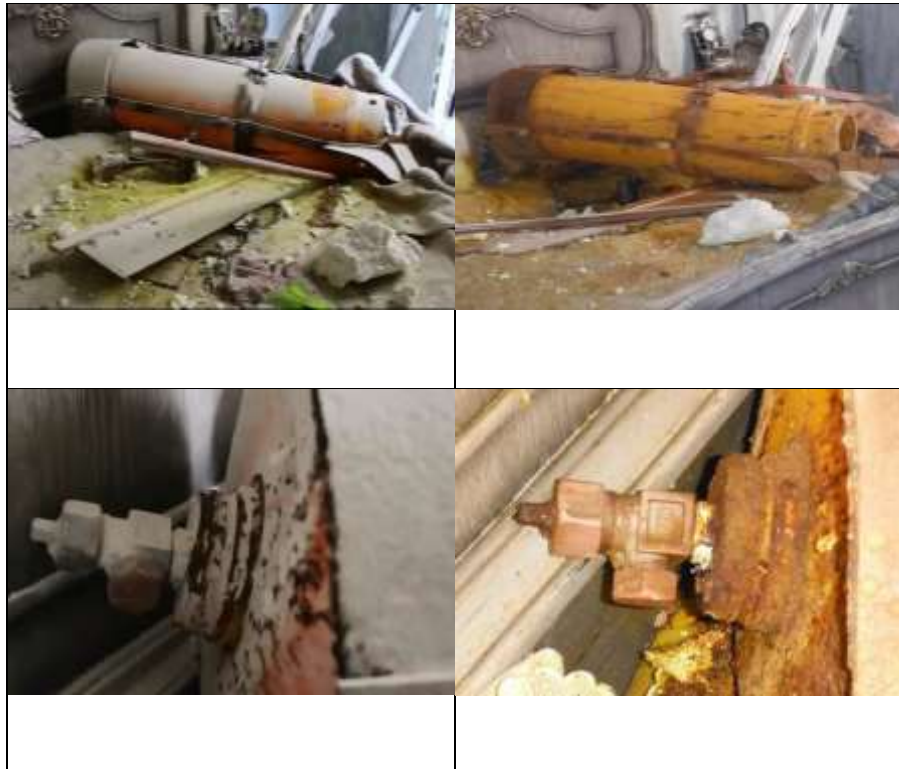
**FIGURE A.7.8 CHANGES IN THE SCENE**

- The cylinder appears to have been cleaned. The layer of a white powder seen in the videos was not present when the FFM team visited the location.

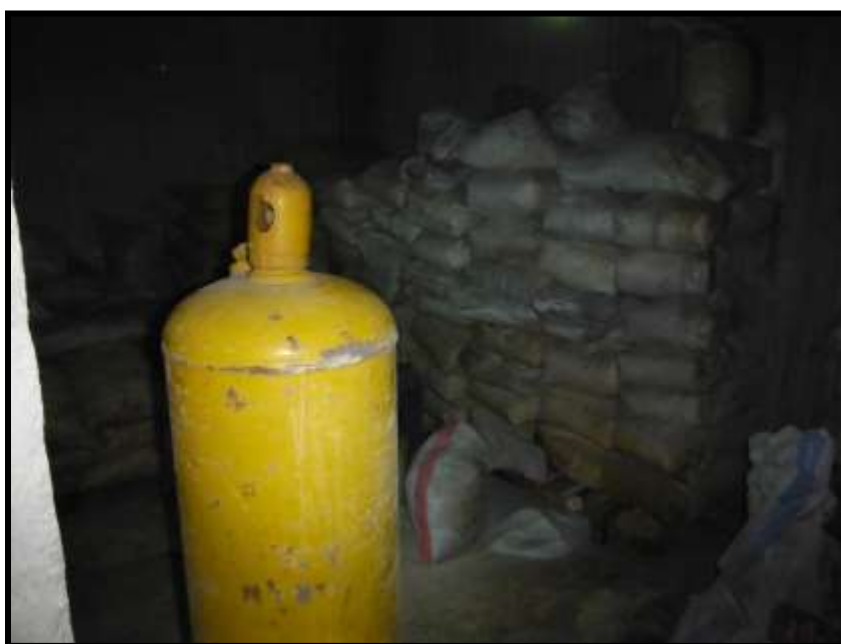
**FIGURE A.8.2 CYLINDER OBSERVED BY THE FFM TEAM AT THE WAREHOUSE**

26. Although the team confirmed the presence of a yellow cylinder in the warehouse, reported in Note Verbale of the Syrian Arab Republic (Annex 10, point 2) as a chlorine cylinder, due to safety reasons (risk involved in manipulating the valve of the cylinder, see Figure A.8.2) it was not feasible to verify or sample the contents. There were differences in this cylinder compared to those witnessed at Locations 2 and 4. It should be noted that the cylinder was present in its original state and had not been altered. Chlorine gas is generally not a common chlorinating agent in the production of chemical weapons agents, except when used in conjunction with phosphorous trichloride, which was not present. Subsequently, the presence of a cylinder reported as containing chlorine gas is not indicative of the production of explosives.
