**Lettre datée du 4 mars 2019, adressée au Président du Conseil de sécurité par le Secrétaire général**

#### **Rapport de la Mission d'établissement des faits sur l'incident relatif à une allégation d'emploi de produits chimiques toxiques comme arme à Douma (République arabe syrienne), le 7 avril 2018**

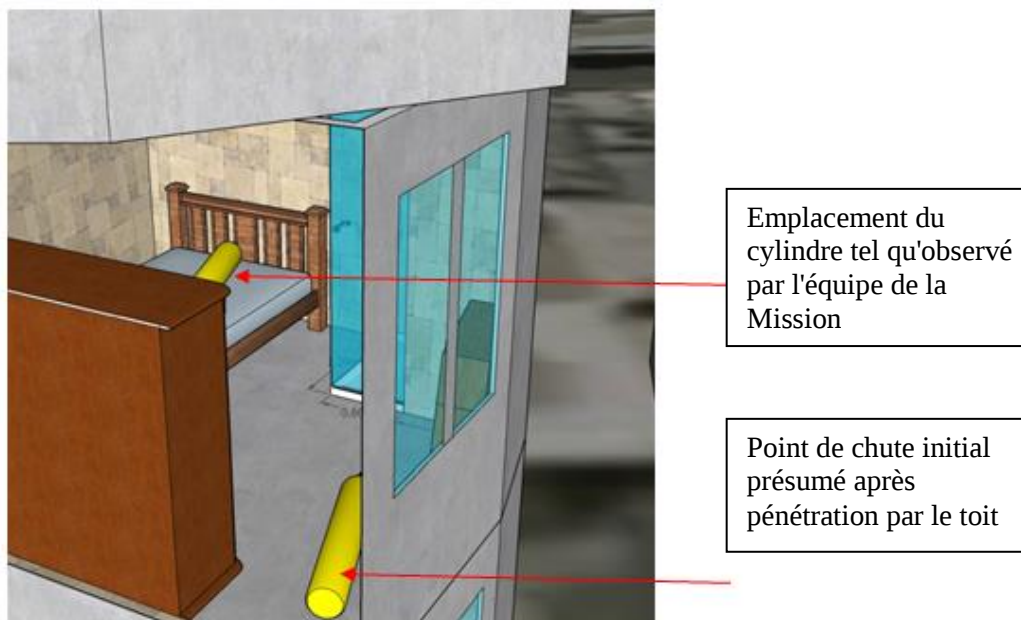
**ILLUSTRATION N° 11 : VUE DE LA CHAMBRE À COUCHER MONTRANT LA POSITION DU CYLINDRE**

- 8.33 D'après ce que l'équipe a observé, le cylindre ne semblait pas présenter de fuite au moment où elle a visité les lieux. L'équipe a noté qu'une latte de bois se trouvait sous le cylindre sur le lit, dont une partie a été prélevée sous forme d'échantillon. La latte de bois était humide et ramollie. Aucun chlore gazeux n'a été détecté dans la pièce par l'équipement de détection utilisé par l'équipe. L'analyse en laboratoire a montré que l'échantillon de bois contenait la plus forte teneur en composés organiques chlorés de tous les échantillons de bois prélevés.

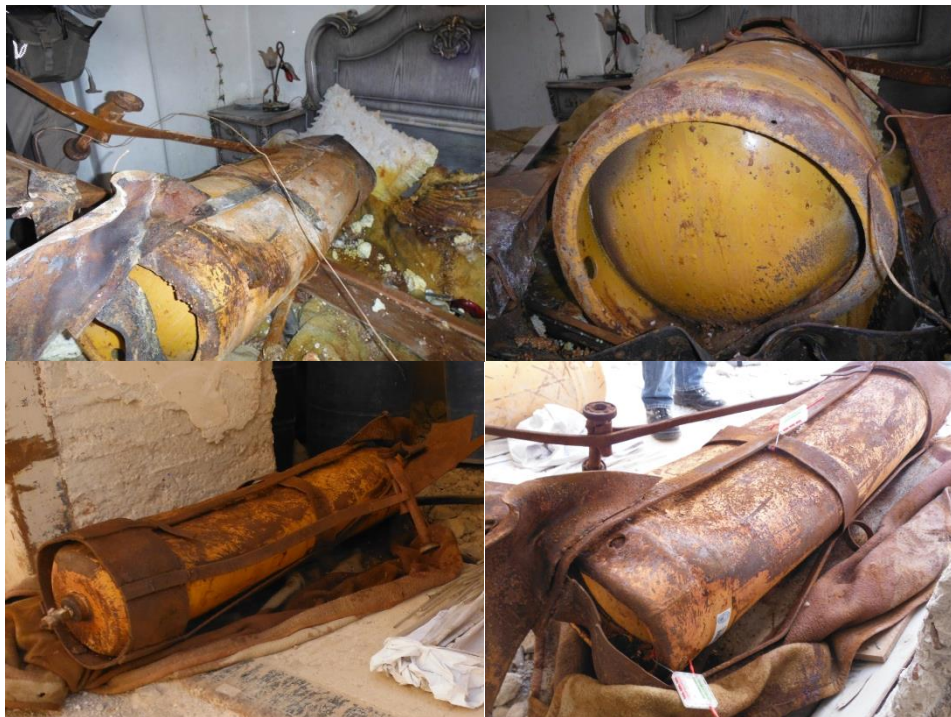
**ILLUSTRATION N° 14 : DOMMAGES OBSERVÉS SUR LE CYLINDRE**

8.35 De la même façon, la Mission a évalué les correspondances entre les dommages structuraux apparaissant sur le cylindre et les dommages structuraux causés au toit en béton armé renforcé avec des barres d'armature, que le cylindre aurait traversé. Les résultats sont présentés aux illustrations n° 13 et n° 14.

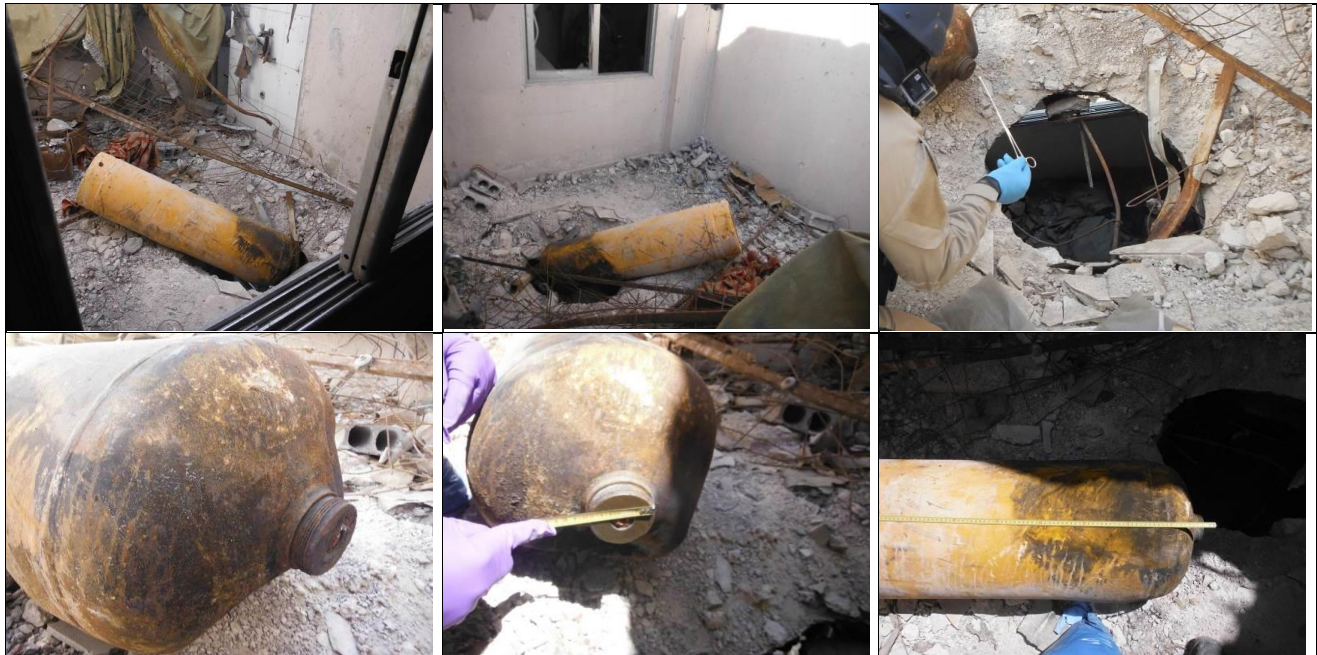
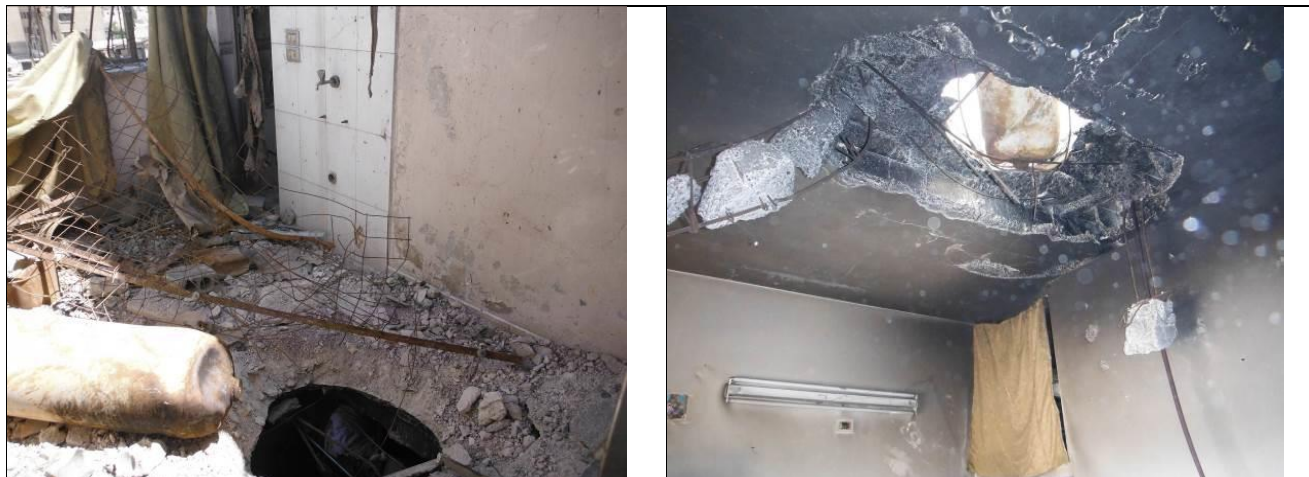
**FIGURE A.6.1 PHOTOS OF TERRACE, CRATER, AND ROOM BENEATH**

11. The aperture observed was circular in shape with approximately 45 degrees angular edges.
12. The mangled ironwork present on the patio indicated that there would have been a metallic frame and mesh covering it at one stage, though it was not clear whether this would have been present at the time of the alleged incident or had been demolished prior to that. The visual damage on the body of the cylinder indicates that the lateral aspect of the cylinder did not slide on the mesh but it hit perpendicularly.

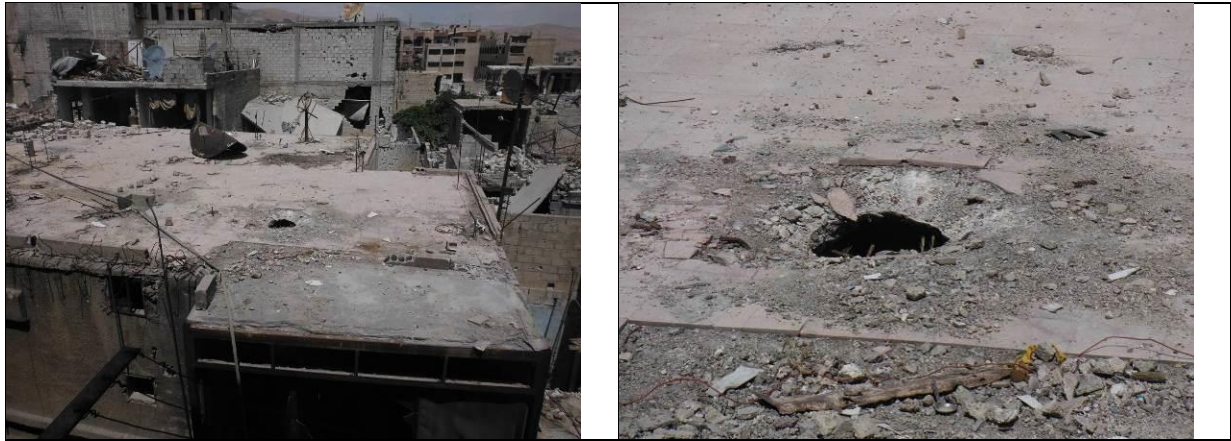
**FIGURE A.6.3 ADJACENT ROOF SHOWING A CRATER SIMILAR TO THE ONE ON THE ROOF TERRACE AT LOCATION 2**

13. The FFM team noted that a similar crater (see photos below) was present on a nearby building.

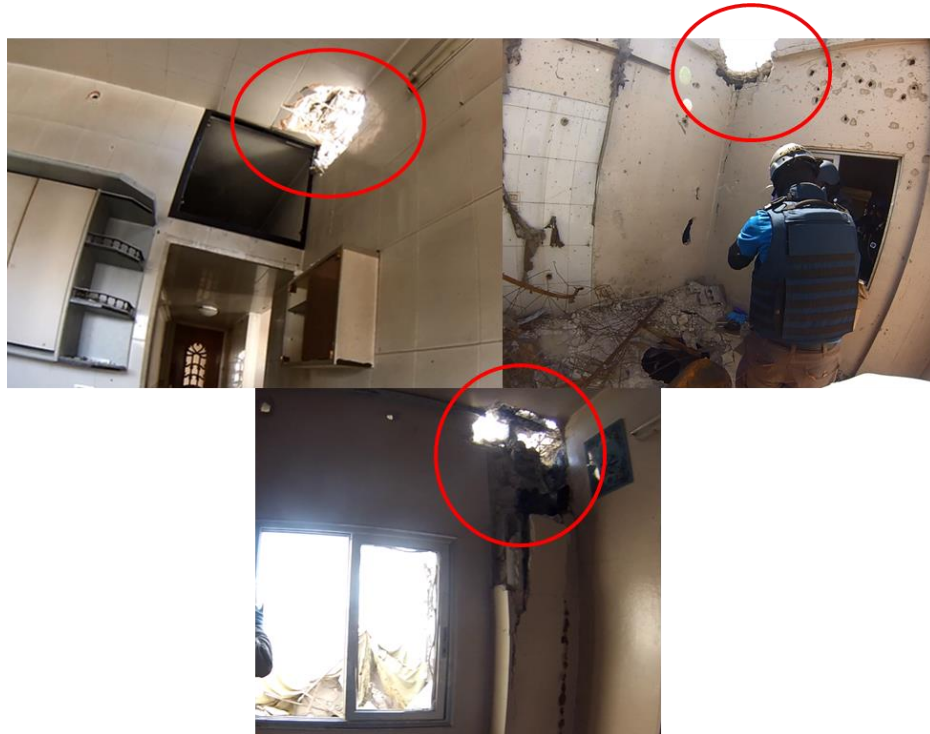
**FIGURE A.6.4 DAMAGE ABOVE THE CRATER OBSERVED FROM DIFFERENT ANGLES**

14. The team was not able to climb on to the top of the building due to the security restrictions, but was able to observe damage in the corner of the balcony location above the crater.

15. Observing the damage on the roof above the crater, the experts were able to provide an explanation of the cylinder not penetrating completely through the aperture. It can be seen that there was a large impact on the roof and walls above the balcony. The impact would decrease

the velocity of the falling cylinder and changed its trajectory while hitting the concrete floor of the balcony causing a hole in it, but without sufficient energy to fall through it.

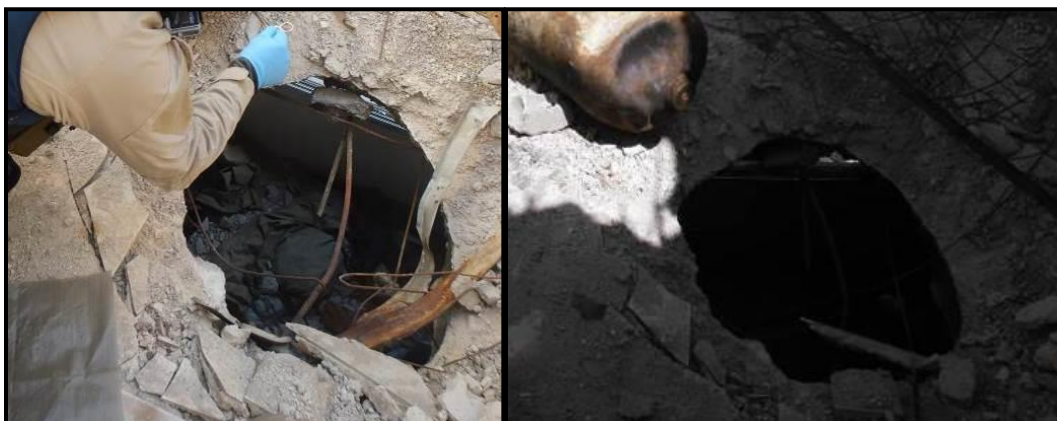
**FIGURE A.6.8 CRATER AS SEEN BY FFM INSPECTORS**

16. The FFM analysed the damage on the rooftop terrace and below the crater in order to determine if it had been created by an explosive device. However, this hypothesis is unlikely given the absence of primary and secondary fragmentation characteristic of an explosion that may have created the crater and the damage surrounding it.
17. The FFM team noted the blackening of the ceiling and the rim of the aperture from the room immediately below the point of impact (see photo above). It also noted the blackened sooty walls in the corner of the room, as well as what appeared to be the ashen remnants of a small fire. One interviewed witness stated that a fire had been lit in the room after the alleged incident, reportedly to detoxify it of the alleged chemical.

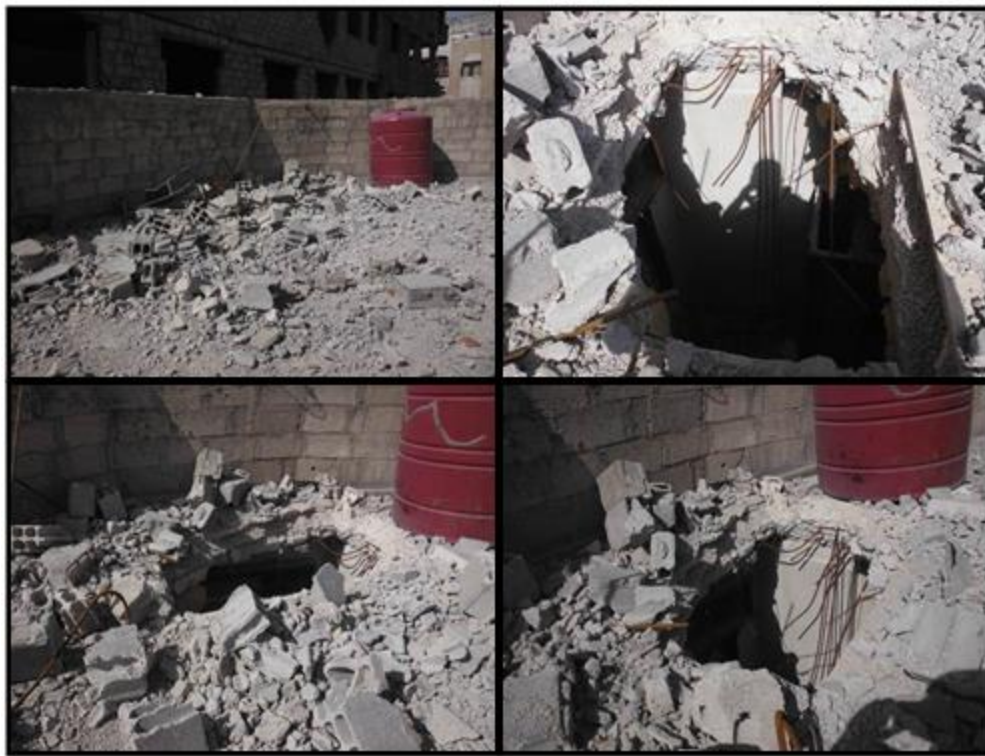
**FIGURE A.7.4 CRATER ON THE ROOF OF LOCATION 4**

The aperture was located close to a surrounding wall and next to the water tank with approximate dimensions of 166 x 105 cm. The distance from the adjacent building varies between 230 cm and 250 cm.

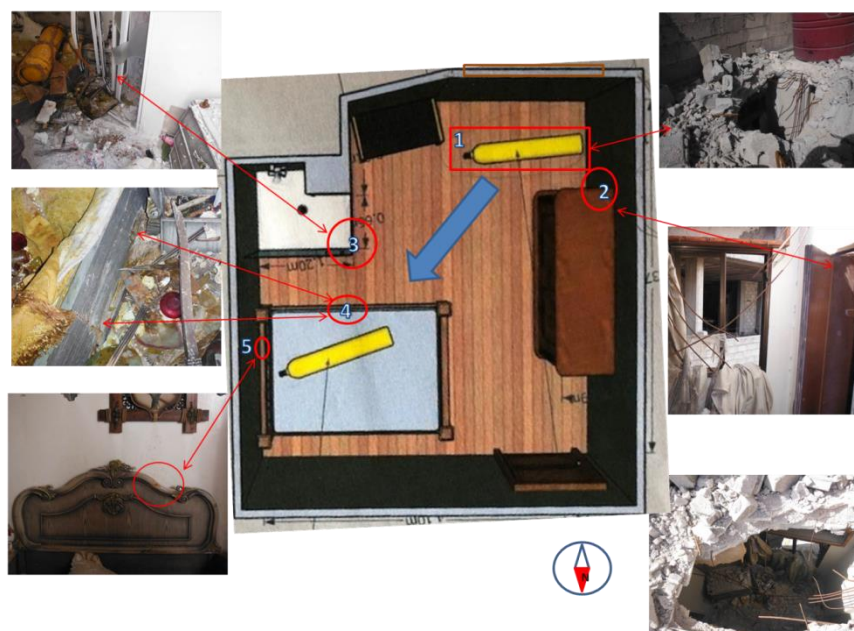
**FIGURE A.7.7: POSSIBLE TRAJECTORY OF THE CYLINDER INSIDE THE ROOM**

Considering the proximity of the water tank, the neighbouring buildings, and the surrounding wall adjacent to the hole in the roof, it was concluded that the cylinder impacted the roof as shown in Figure A.7.6. From the shape of the crater and damage on the cylinder, it is likely that the cylinder landed parallel to the ground creating a crater with dimensions of approximately 166 x 105 cm, which is in keeping with the dimensions of cylinder of 140 x 35 cm. It should be noted that the cylinder had an additional structure attached to the body, which is still in line with the dimensions of the crater. The damage observed on site by the FFM team and the possible trajectory of the cylinder based on observed damage and numerical calculations are represented in Figure A.7.7.

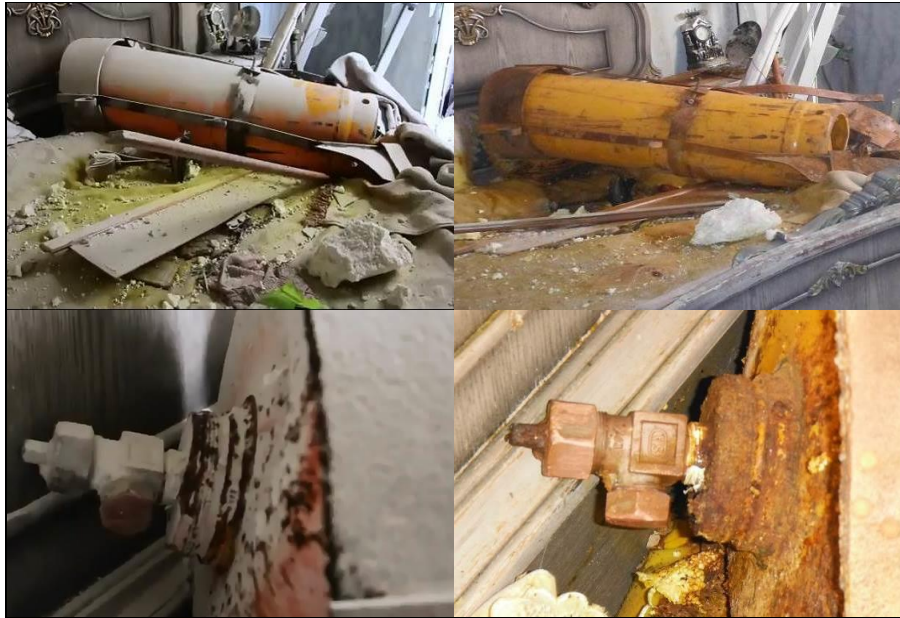
**FIGURE A.7.8 CHANGES IN THE SCENE**

The team observed some differences in the state and content, as well as location of certain items in the room, when referenced to open source videos released shortly after the alleged event. The observed changes are listed below:

- The bedside lamp on the right side (towards the window) had been moved and was also missing in some photos.
- The FFM team observed a viscous liquid throughout the room, which was not apparent in videos. The same liquid was observed also before the entrance to the apartment and on disposable gloves present at the location (Annex 5).
- The round object similar to the funnel cap found at Location 2 was seen on the open source video.

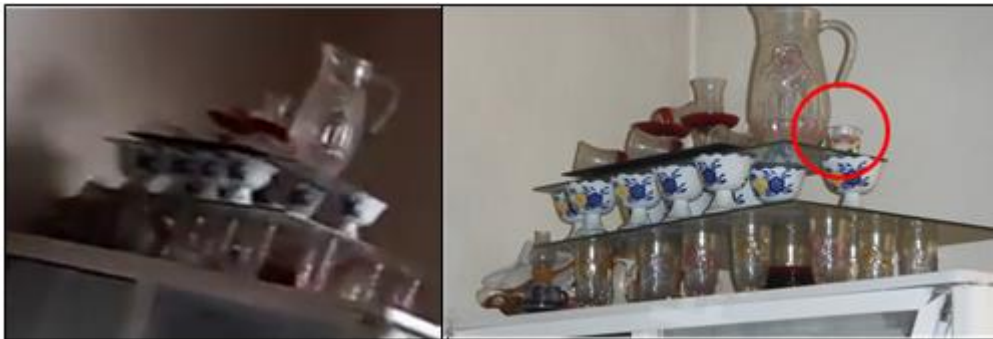
**FIGURE A.7.10 OTHER DISCREPANCIES**

- Another discrepancy observed while comparing open source videos issued before the FFM visit is related to the cup on the shower cabin. In the initial videos, the cup was not present but on the photos and videos taken by the FFM, the cup is visible.
