## Consejo de Seguridad

### Carta de fecha 4 de marzo de 2019 dirigida a la Presidencia del Consejo de Seguridad por el Secretario General

**Informe de la misión de determinación de los hechos relativo al  
incidente del presunto empleo de sustancias químicas tóxicas como  
arma en Duma (República Árabe Siria) el 7 de abril de 2018**

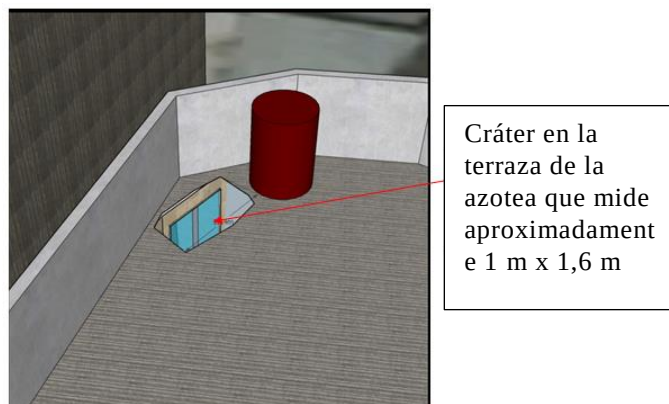
#### **GRÁFICO 7: VISTA GENERADA POR COMPUTADORA DEL ORIFICIO EN LA TERRAZA DE LA AZOTEA**

- 8.31 Los análisis indicaron que el daño estructural causado en la terraza de hormigón reforzado del Lugar n.º 2 se debió al impacto de un objeto con una forma geométricamente simétrica y con energía cinética suficiente para causar el daño observado. Los análisis indican que el daño que se observó en la bombona hallada en la terraza de la azotea, el orificio, el balcón, las habitaciones circundantes, las habitaciones situadas debajo y la estructura de arriba, se corresponde con el orificio en la azotea causado por la bombona observada en ese lugar.

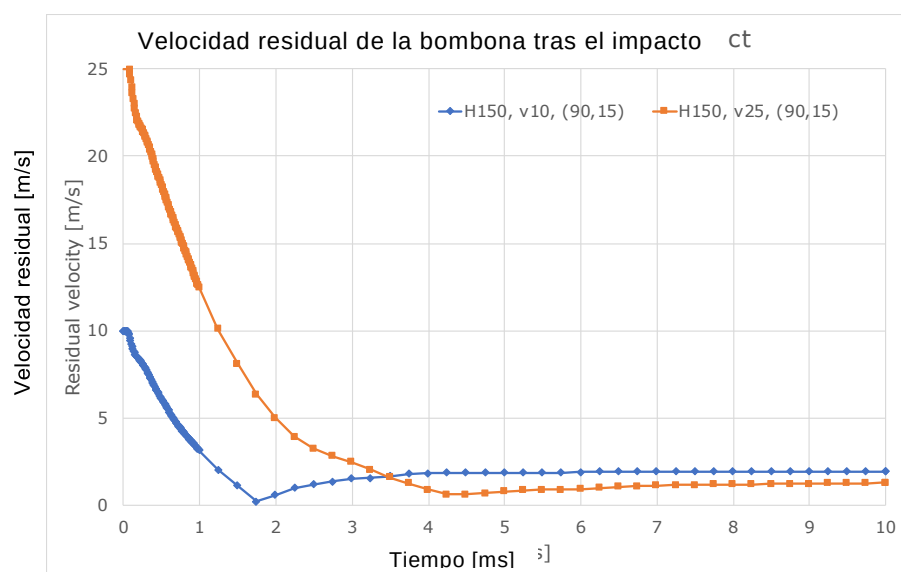
## GRÁFICO 12: DIAGRAMA QUE MUESTRA EL POSIBLE MOVIMIENTO DE LA BOMBONA A POCA VELOCIDAD

- 8.34 El grupo realizó consultas con expertos en ingeniería mecánica, balística y metalurgia para que ofrecieran evaluaciones competentes y calificadas sobre la trayectoria de la bombona. Los resultados de las evaluaciones indicaron que la forma del orificio generada en la modulación coincidía con la forma y el daño observado por el grupo. Las evaluaciones indicaron también que, tras atravesar el techo y hacer impacto sobre el suelo con una velocidad menor, la bombona cambió su trayectoria hasta terminar en la posición en que fue encontrada.

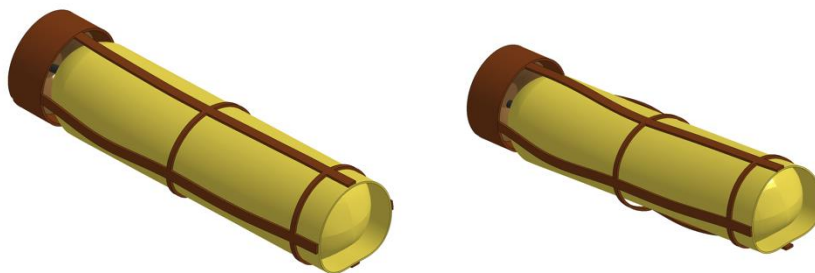
**GRÁFICO 13: MODELACIÓN POR COMPUTADORA DEL DAÑO CAUSADO A LA BOMBONA MIENTRAS ATRAVESABA EL TEJADO**

- 8.35 Asimismo, la Misión evaluó la coherencia entre el daño estructural que se apreciaba en la bombona y el daño estructural causado en el techo de hormigón reforzado a través del cual la bombona presuntamente pasó. Los resultados se muestran en los gráficos 13 y 14.

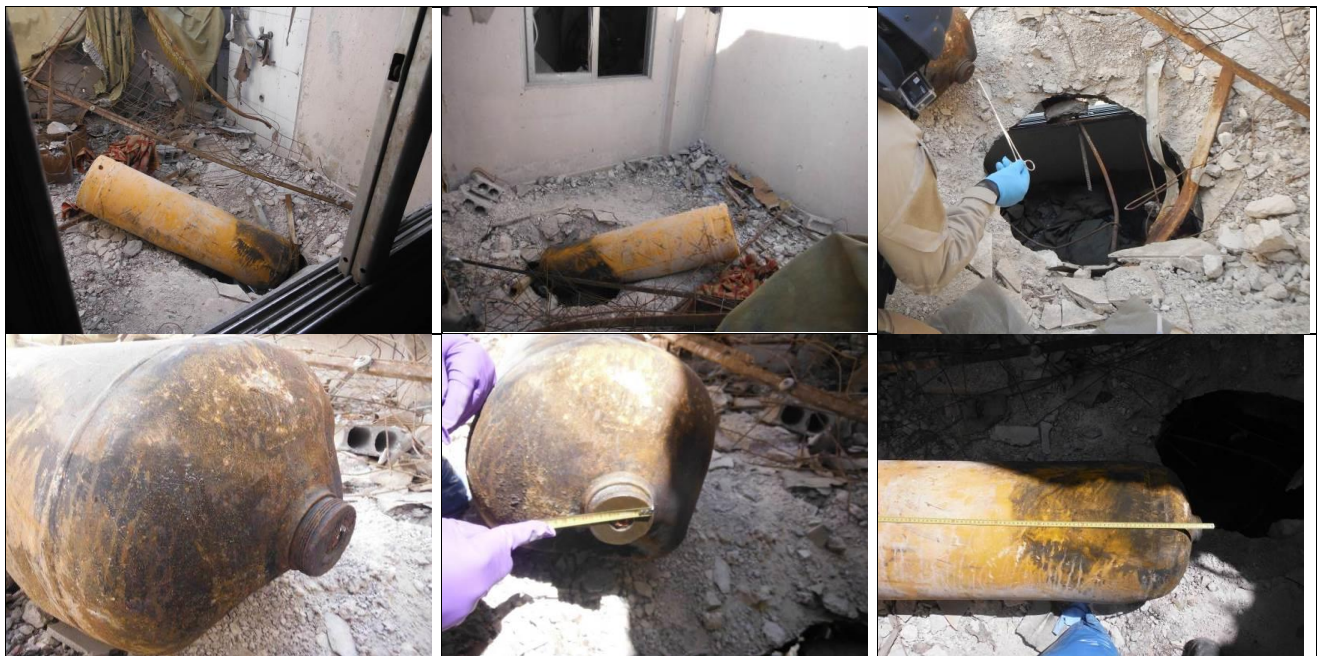
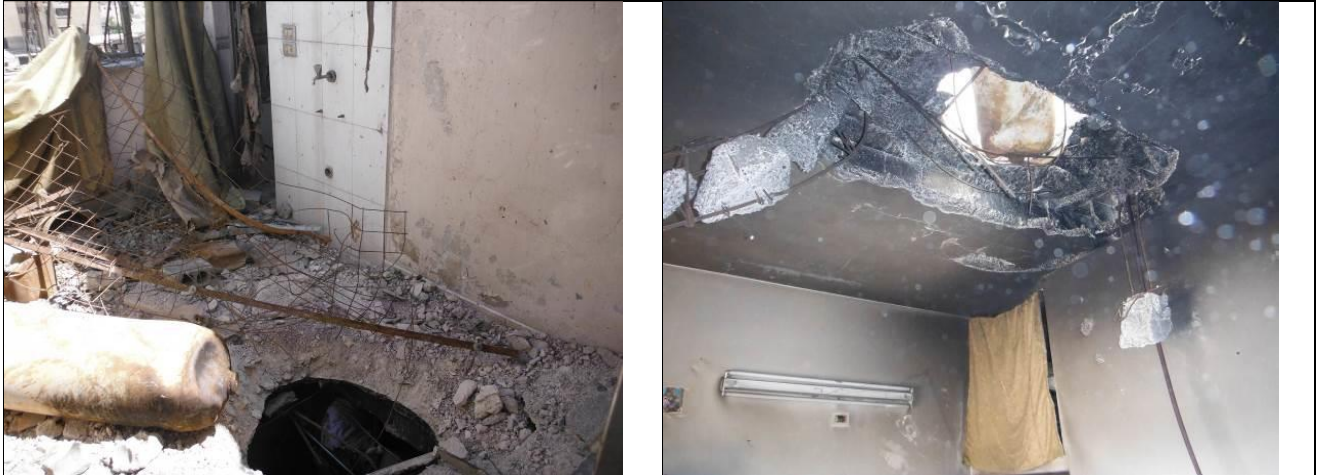
**FIGURE A.6.1 PHOTOS OF TERRACE, CRATER, AND ROOM BENEATH**

3. The aperture observed was circular in shape with approximately 45 degrees angular edges.
4. The mangled ironwork present on the patio indicated that there would have been a metallic frame and mesh covering it at one stage, though it was not clear whether this would have been present at the time of the alleged incident or had been demolished prior to that. The visual damage on the body of the cylinder indicates that the lateral aspect of the cylinder did not slide on the mesh but it hit perpendicularly.

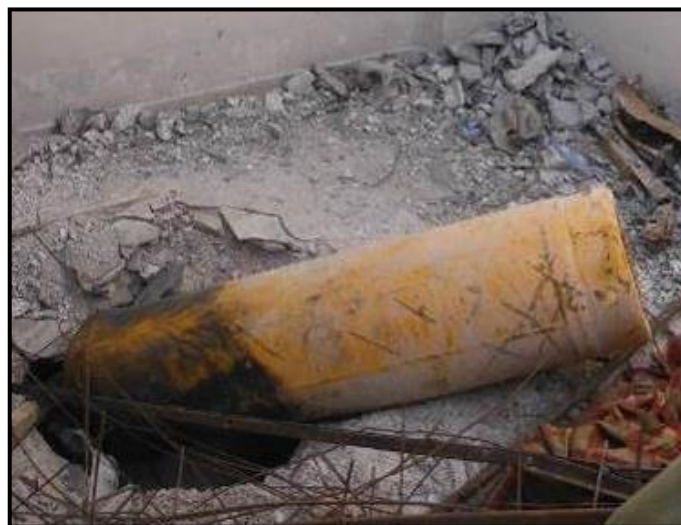
**FIGURE A.6.2 CYLINDER WITH VISIBLE DAMAGE LIKELY ORIGINATING FROM THE MESH**

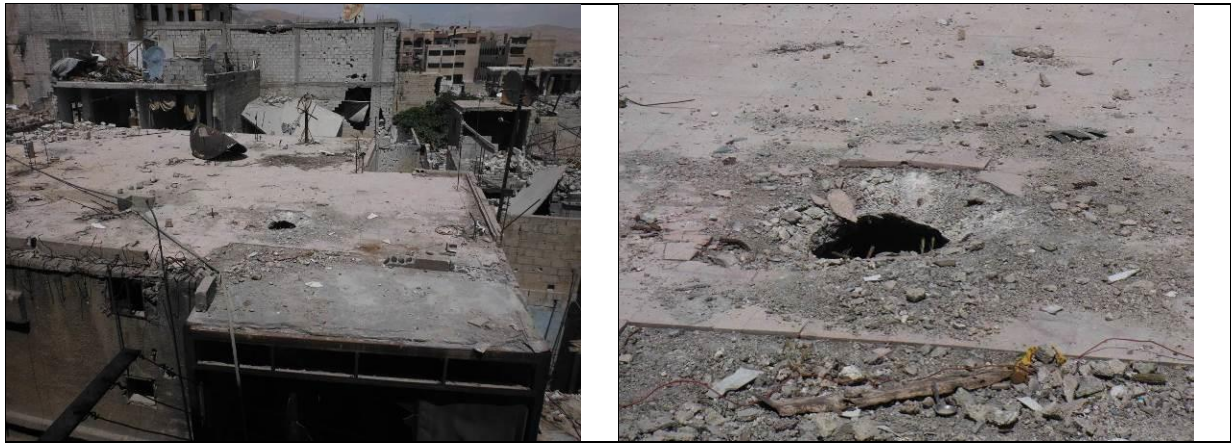
5. The FFM team noted that a similar crater (see photos below) was present on a nearby building.

**FIGURE A.6.3 ADJACENT ROOF SHOWING A CRATER SIMILAR TO THE ONE ON THE ROOF TERRACE AT LOCATION 2**

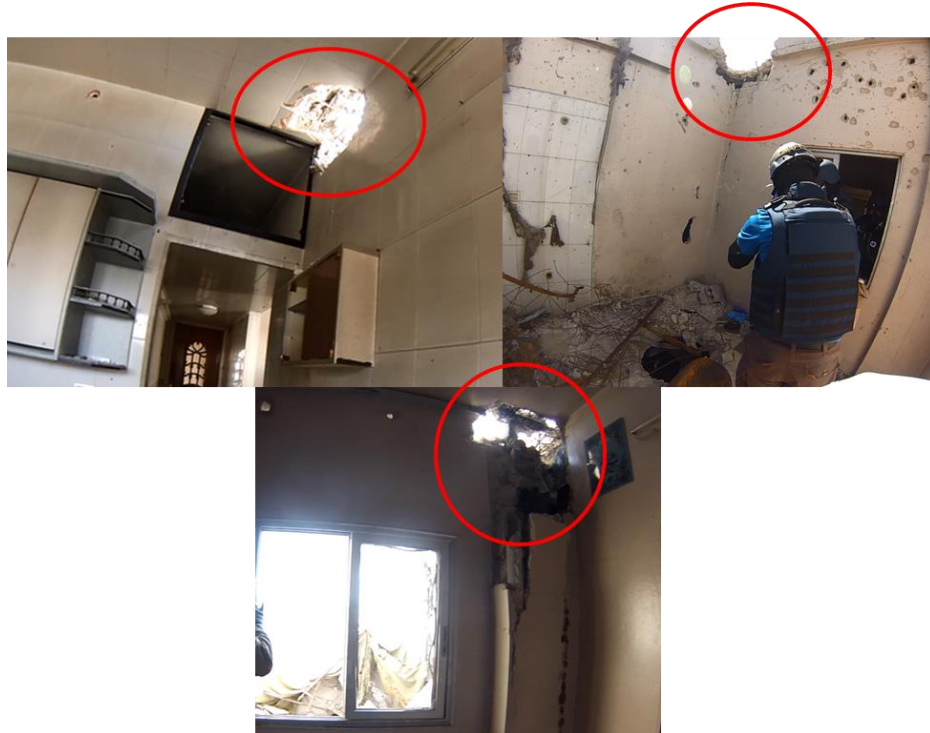
6. The team was not able to climb on to the top of the building due to the security restrictions, but was able to observe damage in the corner of the balcony location above the crater.

**FIGURE A.6.4 DAMAGE ABOVE THE CRATER OBSERVED FROM DIFFERENT ANGLES**

7. Observing the damage on the roof above the crater, the experts were able to provide an explanation of the cylinder not penetrating completely through the aperture. It can be seen that there was a large impact on the roof and walls above the balcony. The impact would decrease the velocity of the falling cylinder and changed its trajectory while hitting the concrete floor of the balcony causing a hole in it, but without sufficient energy to fall through it.

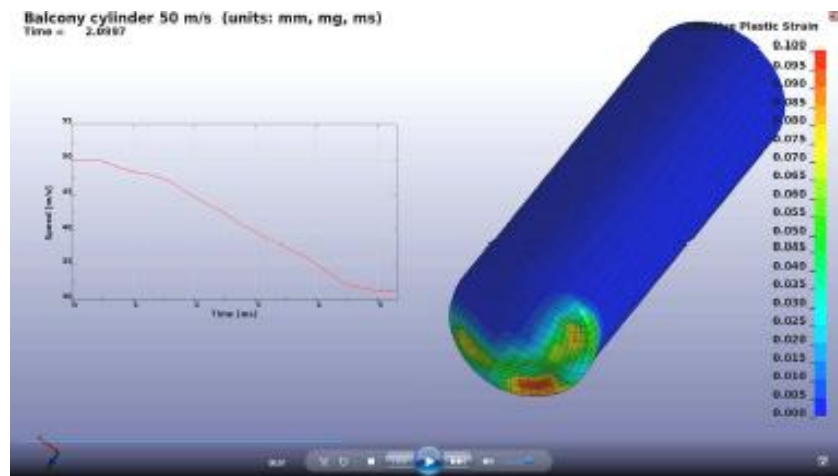
**FIGURE A.6.6 CYLINDER FRONT END DEFORMATION IF IMPACTED WITH THE CORNER ON THE ROOF ABOVE THE BALCONY<sup>21</sup>**

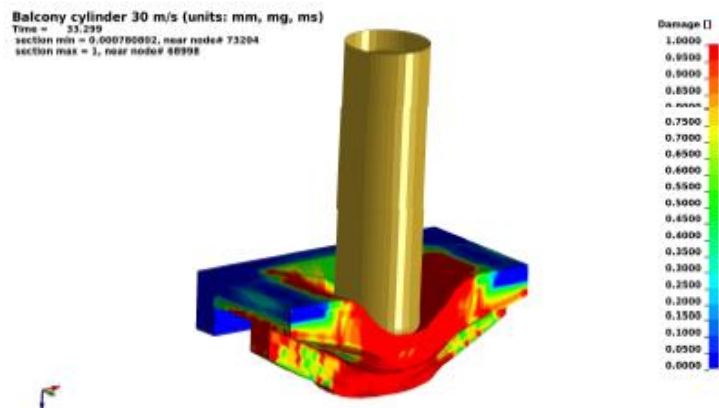
**FIGURE A.6.7(b) DAMAGE ON THE CEILING IN THE CASE OF LOW SPEED IMPACT**

Red colour indicates zone of complete disintegration

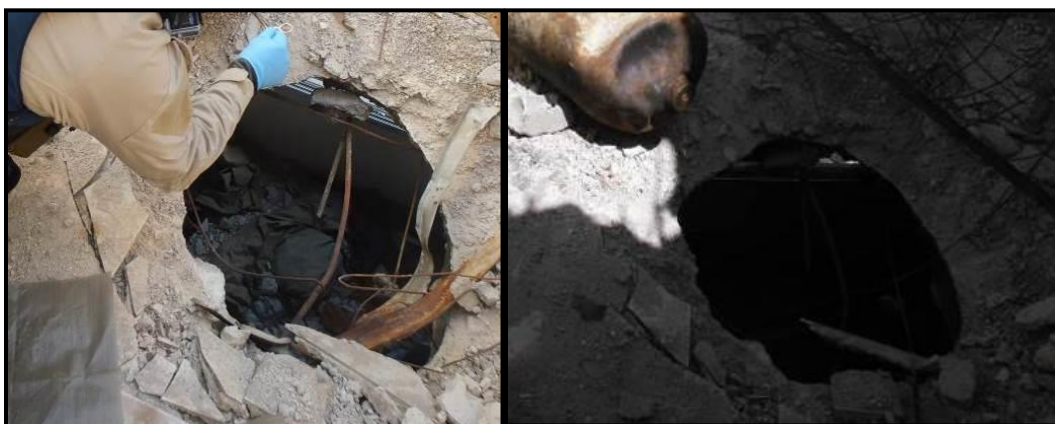
**FIGURE A.6.8 CRATER AS SEEN BY FFM INSPECTORS**

8. The FFM analysed the damage on the rooftop terrace and below the crater in order to determine if it had been created by an explosive device. However, this hypothesis is unlikely given the absence of primary and secondary fragmentation characteristic of an explosion that may have created the crater and the damage surrounding it.
9. The FFM team noted the blackening of the ceiling and the rim of the aperture from the room immediately below the point of impact (see photo above). It also noted the blackened sooty walls in the corner of the room, as well as what appeared to be the ashen remnants of a small fire. One interviewed witness stated that a fire had been lit in the room after the alleged incident, reportedly to detoxify it of the alleged chemical.

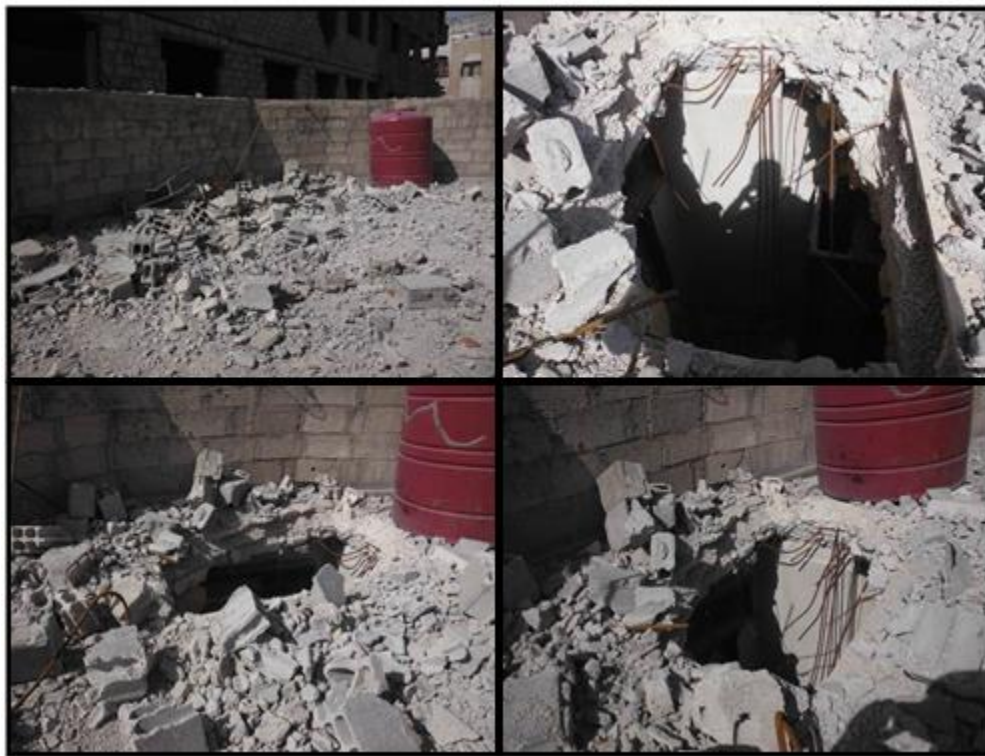
**FIGURE A.7.4 CRATER ON THE ROOF OF LOCATION 4**

The aperture was located close to a surrounding wall and next to the water tank with approximate dimensions of 166 x 105 cm. The distance from the adjacent building varies between 230 cm and 250 cm.

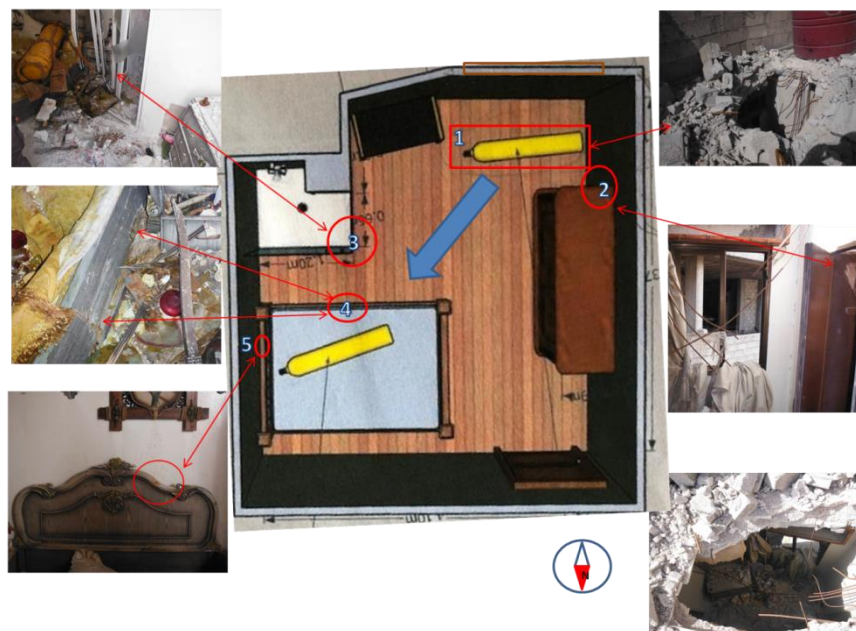
Considering the proximity of the water tank, the neighbouring buildings, and the surrounding wall adjacent to the hole in the roof, it was concluded that the cylinder impacted the roof as shown in Figure A.7.6. From the shape of the crater and damage on the cylinder, it is likely that the cylinder landed parallel to the ground creating a crater with dimensions of approximately 166 x 105 cm, which is in keeping with the dimensions of cylinder of 140 x 35 cm. It should be noted that the cylinder had an additional structure attached to the body, which is still in line with the dimensions of the crater. The damage observed on site by the FFM team and the possible trajectory of the cylinder based on observed damage and numerical calculations are represented in Figure A.7.7.

**FIGURE A.7.7: POSSIBLE TRAJECTORY OF THE CYLINDER INSIDE THE ROOM**

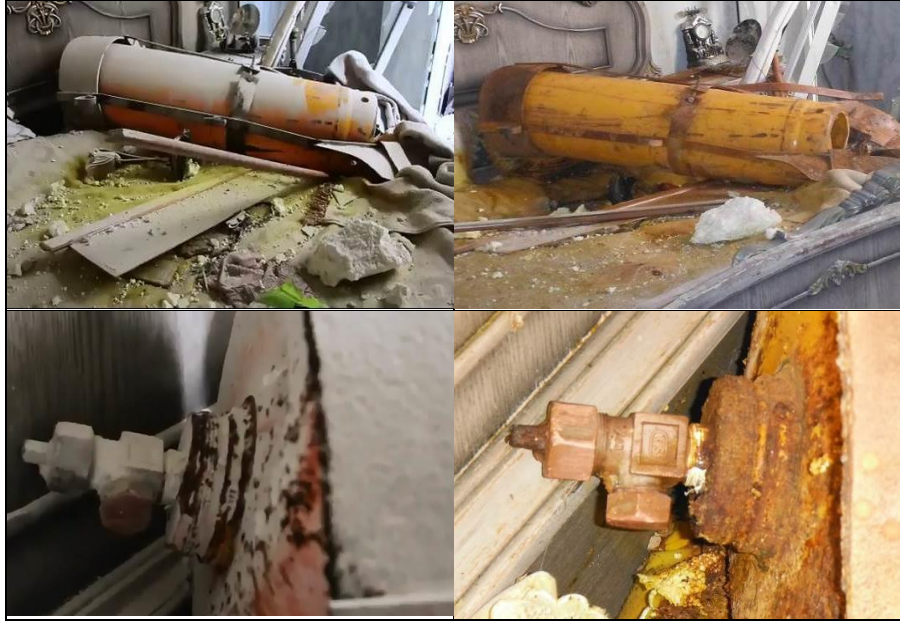
**FIGURE A.7.8 CHANGES IN THE SCENE**

- The cylinder appears to have been cleaned. The layer of a white powder seen in the videos was not present when the FFM team visited the location.

- The bedside lamp on the right side (towards the window) had been moved and was also missing in some photos.
- The FFM team observed a viscous liquid throughout the room, which was not apparent in videos. The same liquid was observed also before the entrance to the apartment and on disposable gloves present at the location (Annex 5).
- The round object similar to the funnel cap found at Location 2 was seen on the open source video.

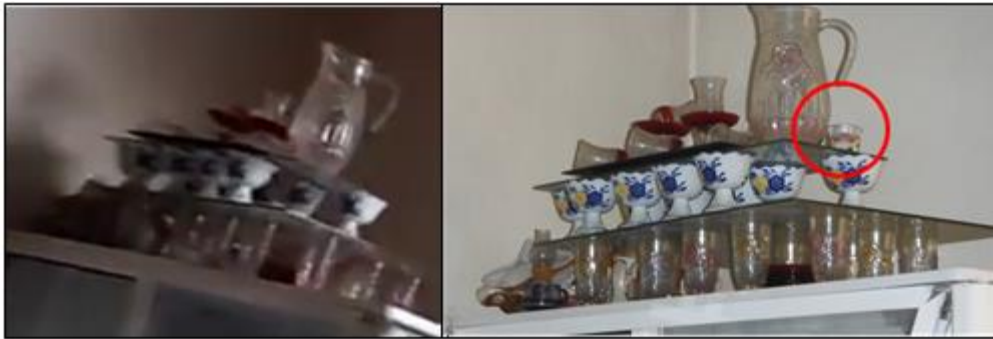
**FIGURE A.7.10 OTHER DISCREPANCIES**

- Another discrepancy observed while comparing open source videos issued before the FFM visit is related to the cup on the shower cabin. In the initial videos, the cup was not present but on the photos and videos taken by the FFM, the cup is visible.
