Lettre datée du 14 février 2022, adressée au Président du Conseil de sécurité par le Secrétaire général

RAPPORT DE LA MISSION D'ÉTABLISSEMENT DES FAITS MENÉE PAR L'OIAC EN SYRIE SUR L'INCIDENT RELATIF À UNE ALLÉGATION D'EMPLOI DE PRODUITS CHIMIQUES TOXIQUES COMME ARME À KAFR ZEÏTA (RÉPUBLIQUE ARABE SYRIENNE), LE 1^{ER} OCTOBRE 2016

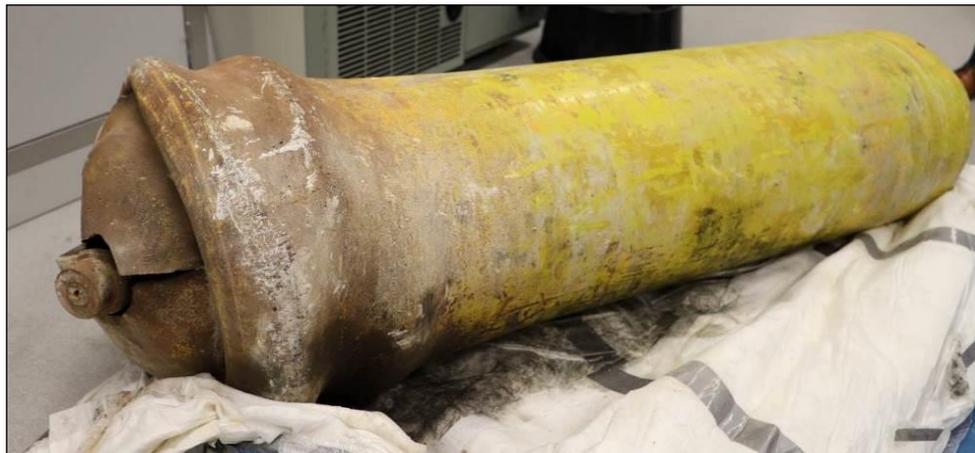
ILLUSTRATION N° 7 : CYLINDRE PROVENANT DE KAFR ZEÏTA

- 7.46 Le cylindre est métallique, il était au départ peint en jaune mais a subi une décoloration depuis. Le haut du cylindre présente des dommages importants et une déformation significative, ainsi que des perforations, des indentations et des saillies.
- 7.47 La longueur du cylindre, telle que mesurée par la Mission, est d'approximativement 1 370 millimètres. Le diamètre à la base est d'environ 350 millimètres. Toutefois, il est possible que les dimensions d'origines aient été légèrement différentes du fait de la déformation subie ultérieurement en haut du cylindre (illustration n° 8).

- 7.48 Dans la zone autour de la perforation sur le haut du cylindre, une importante quantité de rouille peut être observée; la peinture a disparu (illustrations n° 7 et n° 8-A). Sur d'autres parties du cylindre, le niveau de corrosion observé est bien inférieur (illustration n° 7).

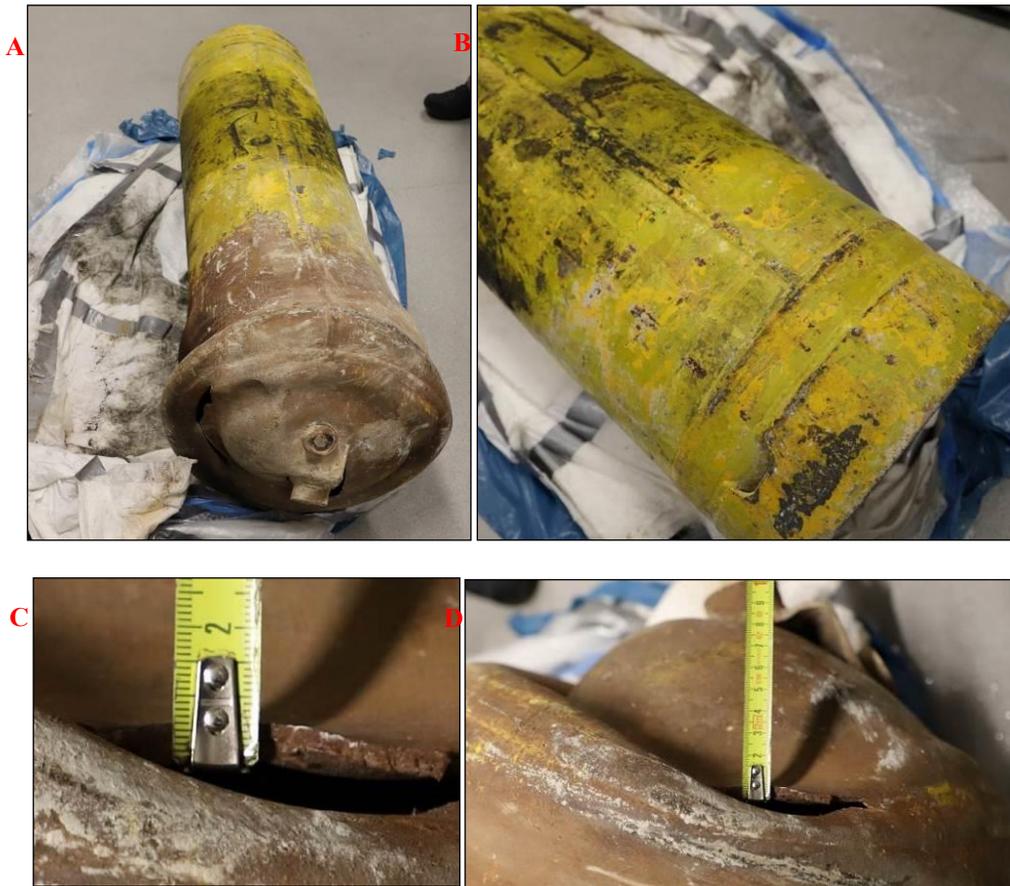
ILLUSTRATION N° 9 : PARTIES DU CYLINDRE

- 7.49 Le corps principal du cylindre est constitué de trois parties soudées au conteneur final. La partie centrale est une feuille de métal rectangulaire façonnée en tube et soudée sur le plan longitudinal, avec deux capuchons soudés dans la circonférence aux deux extrémités du tube, comme cela peut être observé dans les illustrations n° 9-A et n° 9-B.

- 7.50 Le capuchon du haut du cylindre semble avoir une forme hémisphérique caractéristique, bien que cela n'ait pas pu être confirmé sans ambiguïté à l'examen visuel à cause du degré de déformation subi (illustration n° 9-A). Le capuchon du bas est concave (illustration n° 9-B). L'épaisseur de la feuille de métal mesurée au niveau de la partie perforée du cylindre est de 6 millimètres (illustrations n° 9-C et n° 9-D).

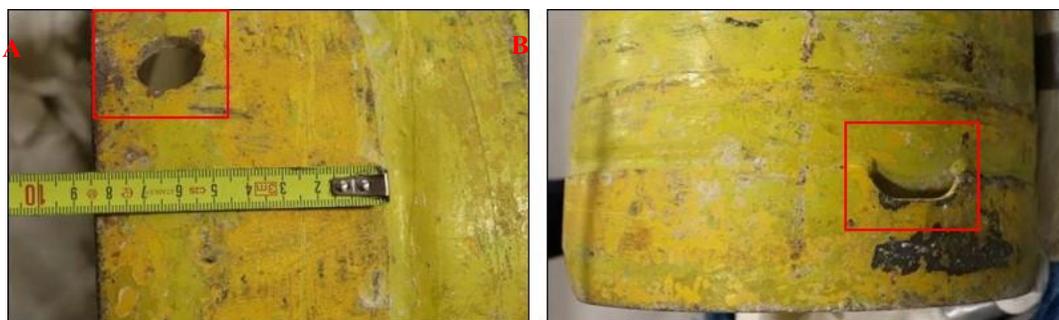
ILLUSTRATION N° 10 : ANNEAU DE LA BASE DU CYLINDRE

- 7.51 À la base du cylindre, un anneau métallique est soudé en support de la structure et pour permettre une manipulation plus aisée du cylindre. La largeur de cet anneau est de 85 millimètres (illustration n° 10-A).

- 7.52 Deux orifices diamétralement opposés mesurant 20 millimètres sont présents dans l'anneau de la base (illustration n° 10-A), avec deux ouvertures asymétriques plus larges permettant de manipuler le cylindre (illustration n° 10-B).

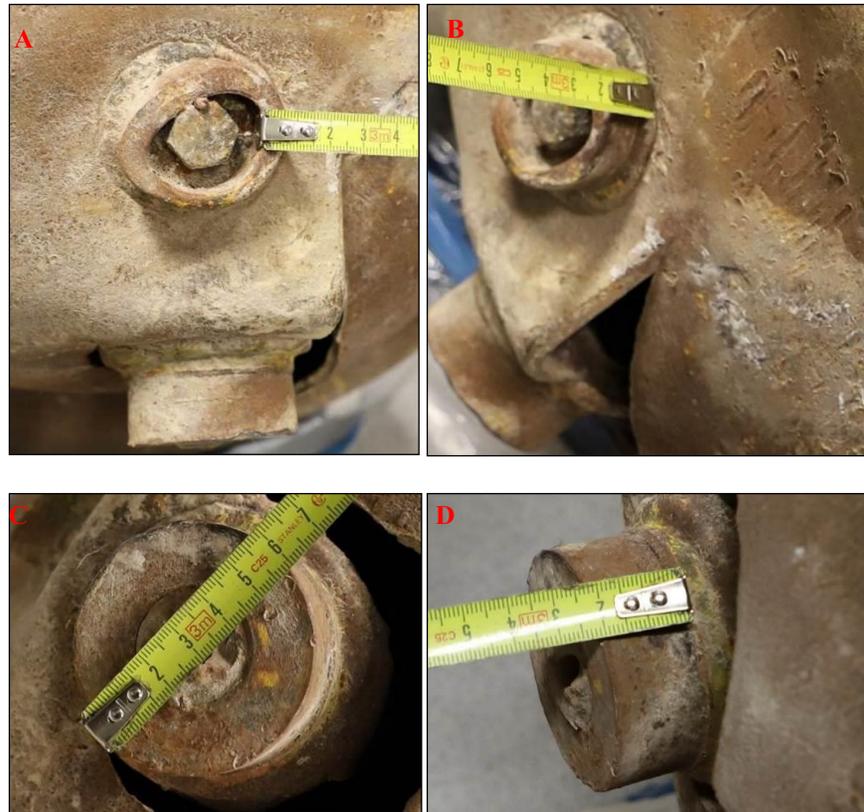
**ILLUSTRATION N° 11 : CYLINDRE PRÉSUMÉ AVOIR ÉTÉ EMPLOYÉ
À KAFR ZEÏTA**

- 7.53 Les photographies de l'illustration n° 11-B montrent le col du cylindre en haut, qui consiste en une pièce cylindrique percée d'un trou en son centre. Le col a un diamètre de 60 millimètres et une hauteur visible de 20 millimètres comme présenté dans les illustrations n° 11-A et n° 11-B. Le col du cylindre est la partie qui, en temps normal, relie la soupape au cylindre. Dans ces photographies, la partie supérieure de la soupape est manifestement manquante.

- 7.54 L'illustration n° 11-C montre une autre ouverture latérale, partiellement endommagée. Cette partie se trouve en haut de la soupape et a une épaisseur de 6 millimètres et un diamètre de 40 millimètres (illustrations n° 11-C et n° 11-D), avec une vis hexagonale en son milieu.
- 7.55 La Mission a effectué une évaluation non destructrice du cylindre. Les photos prises aux rayons X de la pièce cylindrique située sur le col et munie d'une vis hexagonale figurent dans les illustrations n° 12-C et n° 12-D.

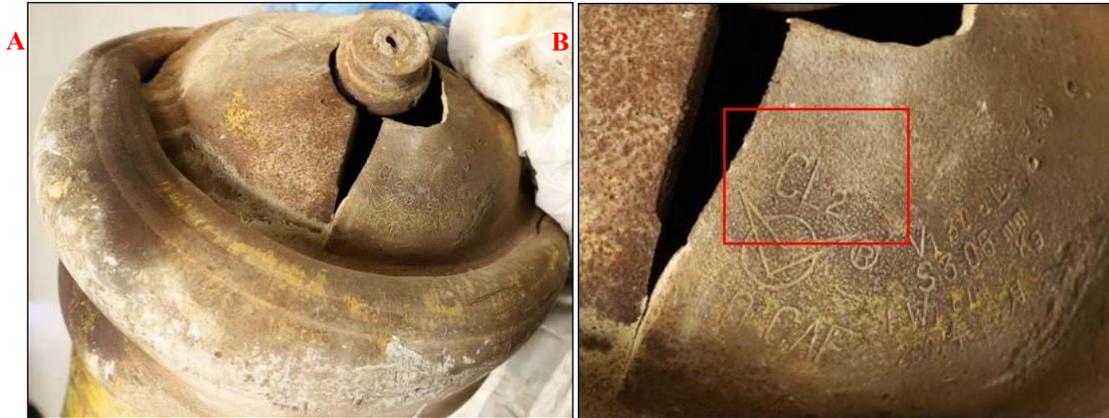
ILLUSTRATION N° 13 : MARQUES SUR LE CYLINDRE

- 7.56 En haut du cylindre dans l'illustration n° 13-B, on distingue différentes marques gravées, dont l'une indique "CL₂". Les détails relatifs aux marques observées sur le cylindre sont présentés dans l'annexe 7.
- 7.57 Sur la base des dimensions et des normes industrielles correspondant au cylindre, la capacité de remplissage maximale est de 160 kilogrammes de chlore liquéfié (voir l'annexe 7). Au moment de la vaporisation en gaz, 160 kilogrammes de chlore liquéfié dégagent approximativement 50 mètres cube.

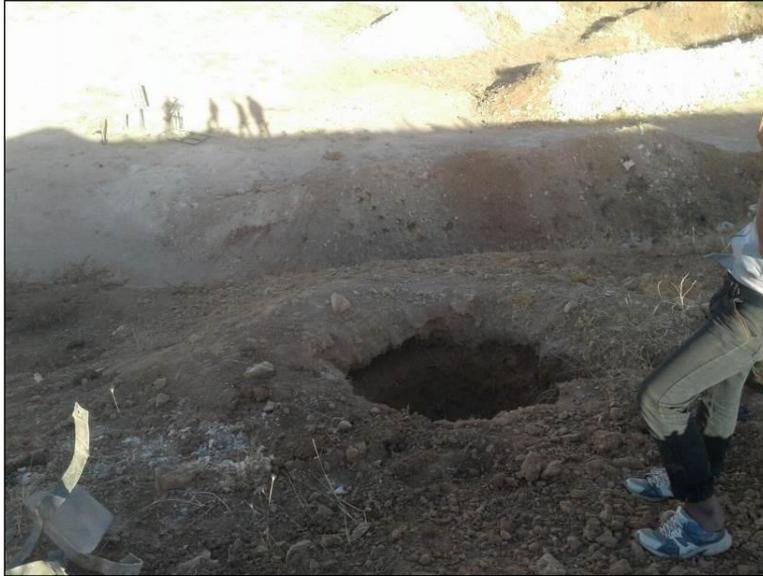
ILLUSTRATION N° 14 : LE CRATÈRE

7.62 La photographie ci-dessus (illustration n° 14) montre le point d'impact et le cratère formé par l'impact du cylindre. Le point d'impact est situé sur le flanc d'une vallée au-dessus de la structure troglodyte.

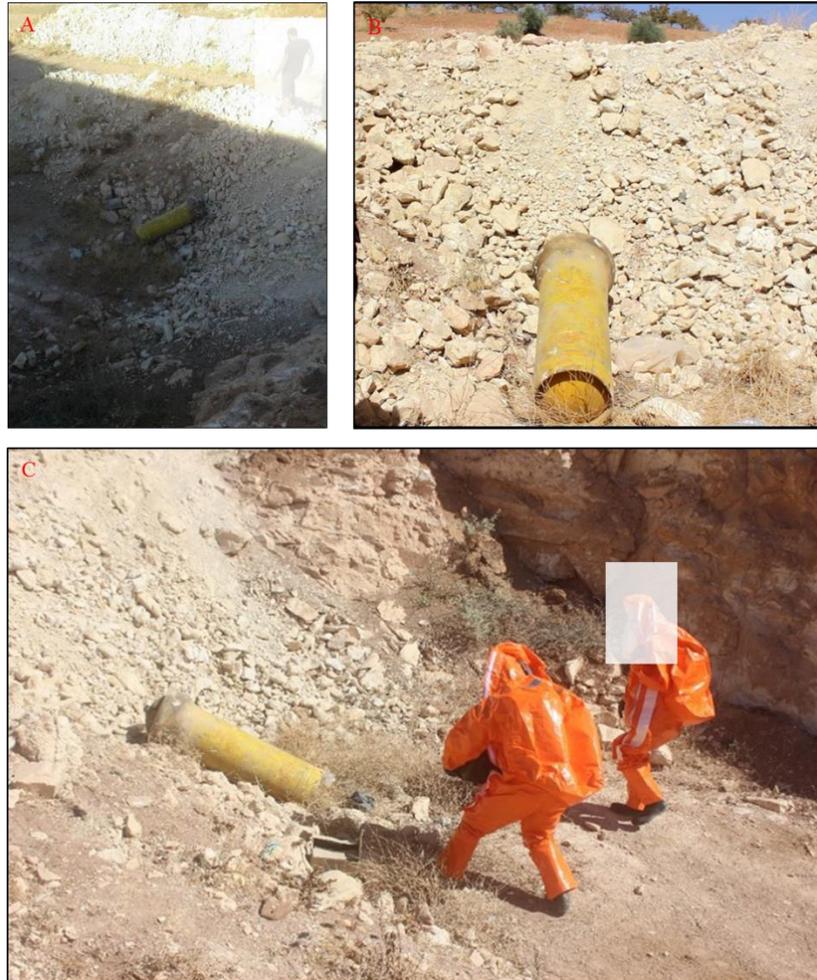
ILLUSTRATION N° 15 : POSITIONNEMENT DU CYLINDRE AU MOMENT OÙ IL A ÉTÉ RÉCUPÉRÉ

- 7.63 L'illustration n° 15 montre le lieu où le cylindre a été trouvé et récupéré le 2 octobre 2016 sur le flanc de la vallée, en-dessous du niveau du cratère. Cette date peut être corroborée par les métadonnées fournies par les photos.
- 7.64 Dans les photographies de l'illustration n° 15, on distingue clairement que le sol sur le Lieu 1 est sec et qu'il est composé de terre et de pierres. La végétation observée sur le Lieu 1 est sèche et éparse.

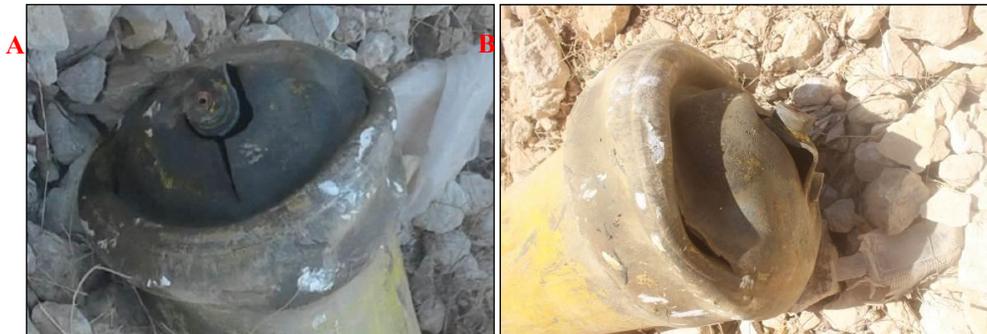
ILLUSTRATION N° 16 : GROS PLAN SUR LE HAUT DU CYLINDRE

- 7.65 Au moment où le cylindre a été recueilli le 2 octobre 2016, une décoloration de couleur sombre et de la corrosion dans la zone de perforation étaient visibles, en plus de marque blanches causées par l'abrasion (illustrations n° 16-A et n° 16-B).

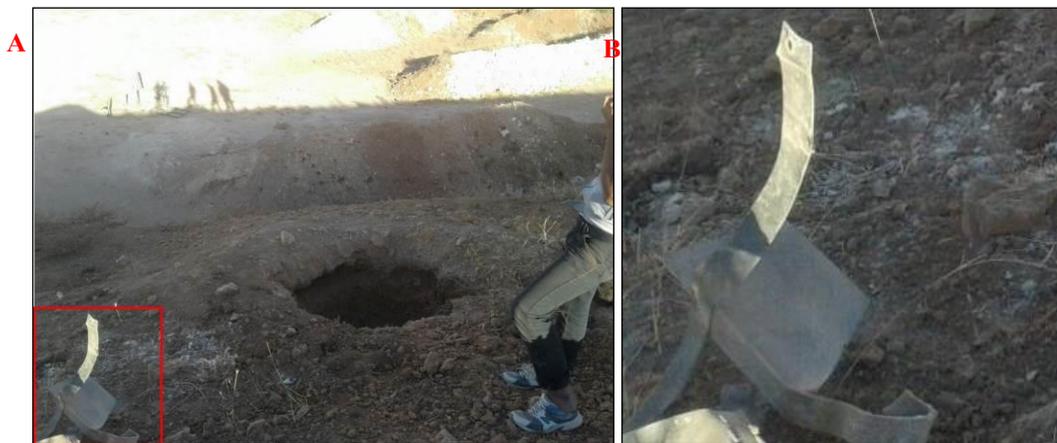
ILLUSTRATION N° 17 : DÉBRIS MÉTALLIQUES

- 7.66 Sur l'illustration n° 17-A, la partie encadrée en rouge souligne la présence d'une structure métallique visible. L'illustration n° 17-B est un gros plan de cette structure métallique, qui est comparable aux harnais précédemment observés dans d'autres incidents allégués⁵⁵.
- 7.67 Lors de son analyse des photographies, la Mission a relevé plusieurs débris correspondant aux opérations qui se sont déroulées autour de ce lieu; dans l'illustration n° 18, les photographies A et B montrent une cartouche, et les photographies C et D montrent un support improvisé.

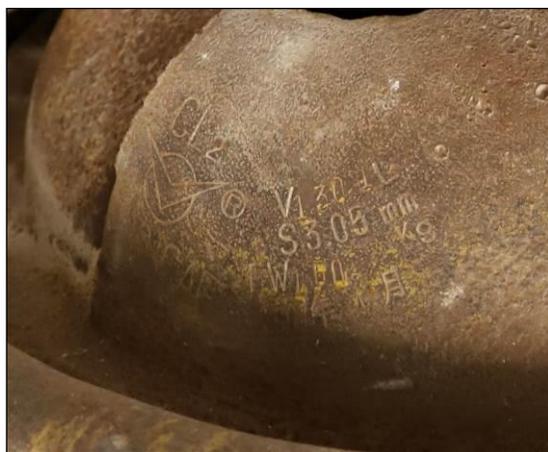
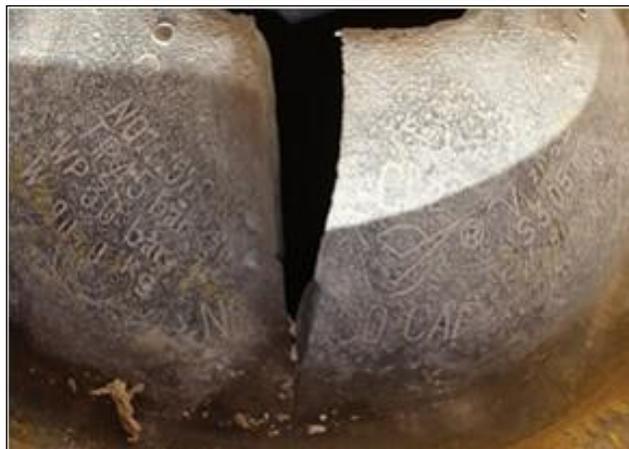
Markings visible in the top part of the cylinder:

- N0167572 (Item number)
- TP 45 bar (Tested pressure)
- WP 30 bar (Working pressure)
- W 90.0 Kg (Weight)
- CL₂ (Content)

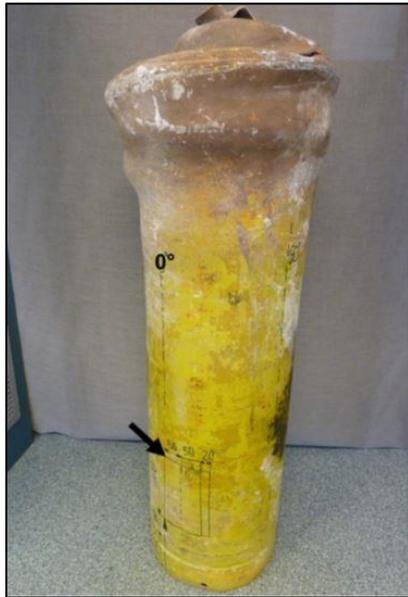
FIGURE A8.2: STEEL CUTS USED FOR THE TENSILE TEST

- 7.74 Les deux échantillons prélevés pour calculer la limite de rupture⁵⁶ ont été usinés à partir de morceaux découpés dans le cylindre, comme on le voit dans l'illustration n° 19.

- 7.75 L'élongation moyenne à la rupture obtenue par les essais de résistance se situe à approximativement 35 %. Les données obtenues grâce aux essais ont été exploitées dans le cadre d'une étude numérique de la déformation plastique du cylindre exposé à des forces externes. Les résultats de l'étude figurent dans l'annexe 8.
- 7.76 Les experts ont réalisé des simulations numériques afin d'identifier les forces mécaniques et les circonstances ayant pu entraîner la déformation visible sur le cylindre et le cratère. L'étude a montré que, dans des conditions spécifiques, la déformation obtenue par des simulations numériques pratiquées sur le cylindre – en tenant compte de ses propriétés physiques et de la nature du sol sur le site de l'impact – correspond à la déformation observée sur le véritable cylindre et à la forme du cratère.

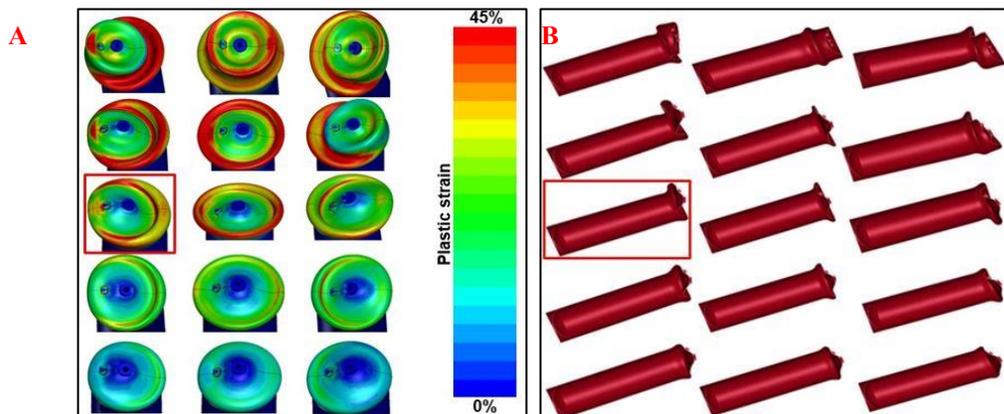
FIGURE A8.3: RESULTS OF VARIOUS IMPACT CONFIGURATIONS

7. The results of the different deformation simulations are shown in Figure A8.3. The results that are marked by a red frame are the closest to the condition of the cylinder examined. Photograph A is a top view of the cylinder, and photograph B is a side view.

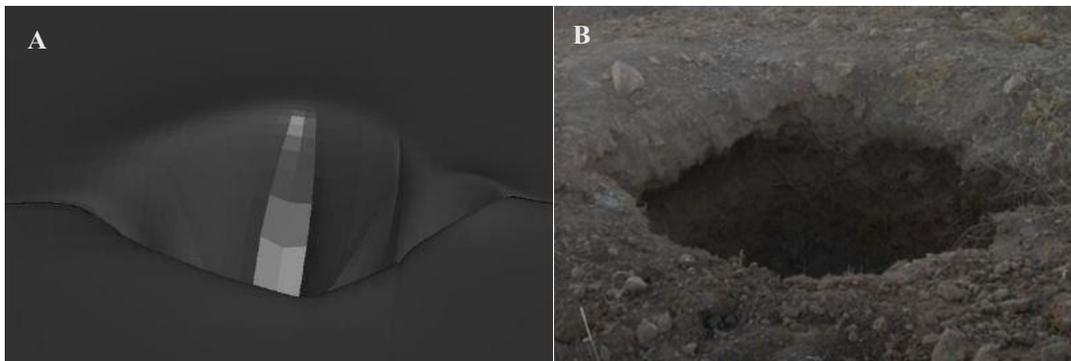
FIGURE A8.4: THE CRATER AT THE ALLEGED IMPACT LOCATION (A) AND THE SIMULATED CRATER (B)

8. The study determined that the deformation observed as a result of the digital simulation on the cylinder and the soil, under specific conditions,⁶⁴ is consistent with the deformation observed on the actual cylinder and the shape of the crater.
9. Figure A8.4-A shows the crater generated as a result of the simulation. Photograph B shows the crater produced at the site of the incident.
