## 2010年6月4日大韩民国常驻联合国代表给安全理事会主席的信

大韩民国天安舰沉没事件调查结果

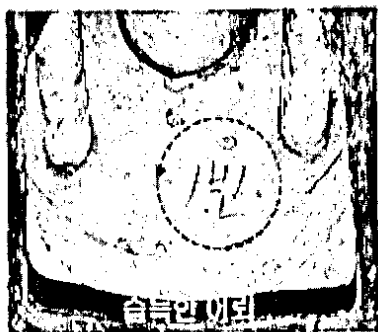
附录 5

北朝鲜鱼雷碎片上发现的韩文字母标识比较

CHT-02D 鱼雷推进装置上的韩文字母标识

5. 关于能证实使用了鱼雷的确凿证据，我们在沉没现场收集到推进器部件，包括一个带有推进器的推进电机和一个转向装置。这些证据在尺寸和形状上与北朝鲜向外国提供的出口产品宣传册图像中的规格一致(见附录 4)。在推进装置底部内侧，发现了韩文字母标识“1번”(即“1 号”)，与以前获得的北朝鲜鱼雷的标识一致(见附录 5)。联合调查组根据上述证据确认，打捞到的部件是在北朝鲜制造的。

14. 5 月 15 日疏浚船在爆炸现场打捞到的鱼雷部件，包括 5x5 平扇对转浆推进器、推进电机和转向装置，与北朝鲜向外国提供的出口产品宣传册中的 CHT-02D 鱼雷简图完全一致。在推进装置尾部内侧，发现的韩文字母标识“1번”（即“1 号”）与以前获得的北朝鲜鱼雷的标识相符。俄罗斯和中国的鱼雷标识使用它们自己的文字。北朝鲜制造的 CHT-02D 鱼雷使用声导/尾流自导以及被动声导跟踪方法。这是一种重量级鱼雷，直径 21 英寸，重量 1.7 吨，炸药最大净重量 250 公斤。

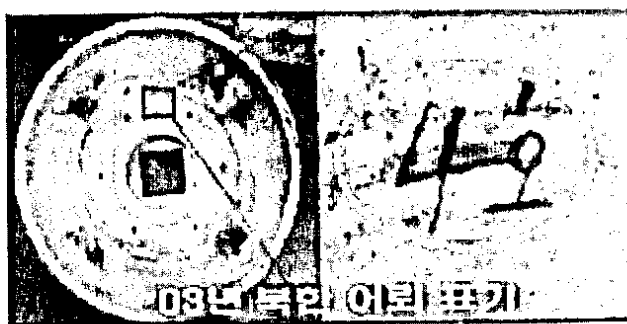
以前获得的北朝鲜鱼雷上的韩文字母标识
