### **Carta de fecha 4 de junio de 2010 dirigida al Presidente del Consejo de Seguridad por el Representante Permanente de la República de Corea ante las Naciones Unidas**

**Anexo de la carta de fecha 4 de junio de 2010 dirigida  
al Presidente del Consejo de Seguridad por el  
Representante Permanente de la República de Corea  
ante las Naciones Unidas**

**Resultado de la investigación del hundimiento del  
buque *Cheonan* de la República de Corea**

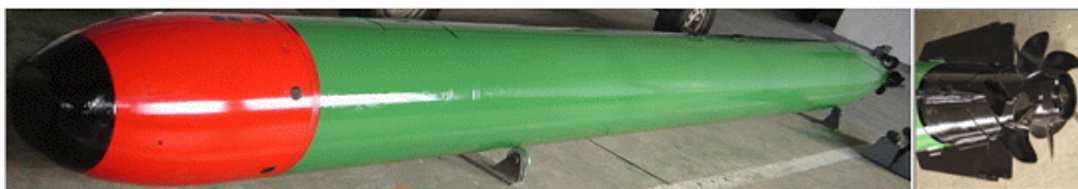
**Foto del torpedo CHT-02D que aparece en un folleto de Corea del Norte para fines de exportación**

**Diámetro: 21 pulgadas (59,4 cm), longitud: 7,35 m, carga: 250 kg.**

propulsión y una parte del dispositivo de dirección, se corresponden perfectamente con las especificaciones del torpedo CHT-02D que se incluyen en los folletos de información básica que Corea del Norte proporciona a países extranjeros para fines de exportación. Los caracteres en hangul “1 번 (núm. 1)” encontrados en el aparato de propulsión, coinciden con los que aparecen en un torpedo de Corea del Norte obtenido anteriormente. Los torpedos rusos y chinos están marcados en sus respectivos idiomas. El torpedo CHT-02D fabricado por Corea del Norte utiliza como métodos de seguimiento la autodirección acústica, el seguidor de estela y el sonar acústico pasivo. Es un torpedo pesado con un diámetro de 21 pulgadas, un peso de 1,7 toneladas y una carga explosiva neta de hasta 250 kilos.

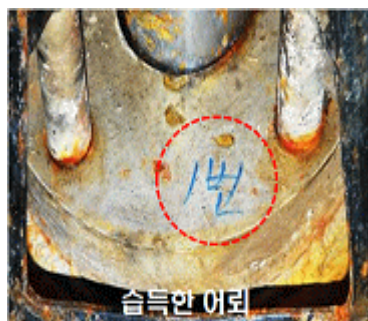
## Apéndice 5

### Comparación de los caracteres en hangul (alfabeto coreano) encontrados en fragmentos de torpedos de Corea del Norte

Marca en hangul encontrada en el aparato de propulsión del CHT-02D

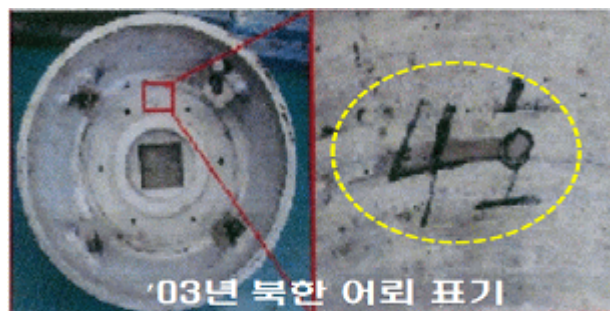
Marca en hangul encontrada en un torpedo de Corea del Norte obtenido anteriormente
