**Совет Безопасности**

**Письмо Генерального секретаря от 4 марта 2019 года на имя  
Председателя Совета Безопасности**

#### **Доклад миссии по установлению фактов относительно инцидента, связанного с предполагаемым применением токсичных химикатов в качестве оружия в Думе, Сирийская Арабская Республика, 7 апреля 2018 года**

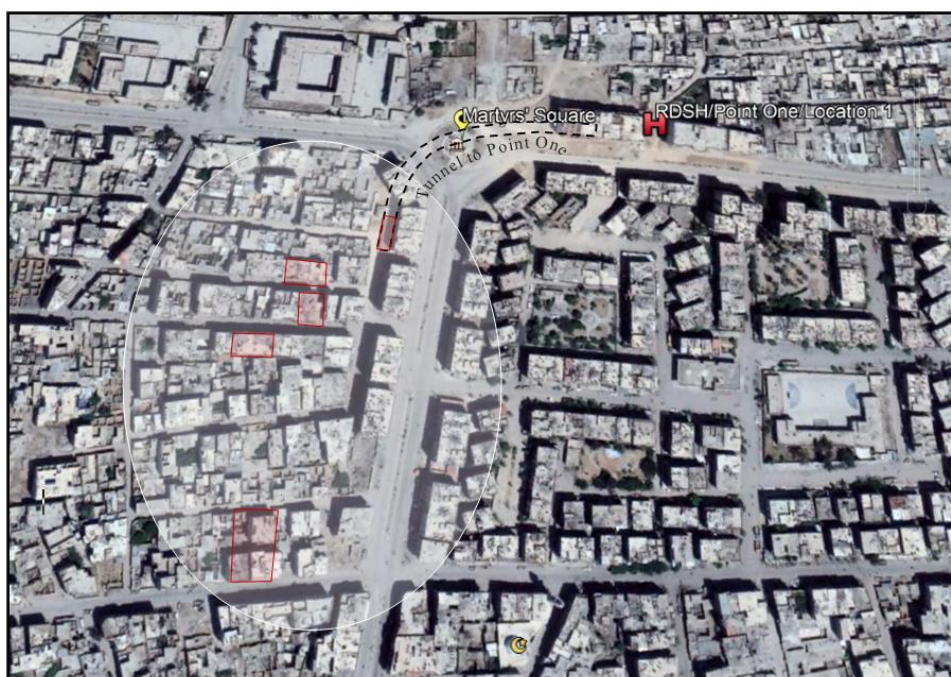
**РИСУНОК 4. ДРУГИЕ ПРЕДСТАВЛЯЮЩИЕ ИНТЕРЕС РАЙОНЫ ВБЛИЗИ МЕСТА 2**

На рисунке 4 изображен район вокруг места 2, автомобильный тоннель, ведущий к пункту 1 (место 1), и районы, упомянутые очевидцами. Белым прозрачным цветом в целом обозначено место, где, по утверждениям очевидцев, ощущался сильный запах. Красным прозрачным цветом обозначены районы местонахождения зданий/домов/площадей, где, очевидцы, по их утверждениям, подверглись воздействию химиката.

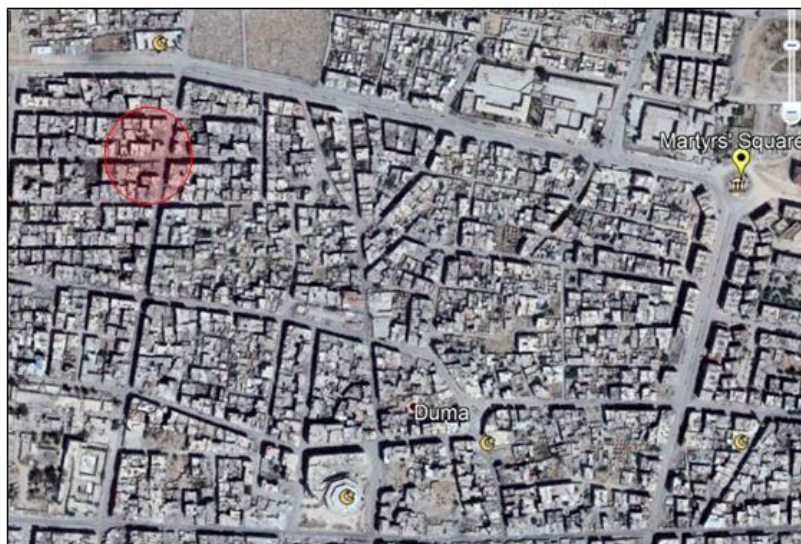
## РИСУНОК 5. ДРУГИЕ ПРЕДСТАВЛЯЮЩИЕ ИНТЕРЕС РАЙОНЫ

Красным прозрачным цветом обозначен район, являющийся, по утверждениям, местом предполагаемого нападения с применением хлора, которое было совершено 7 апреля 2018 года около 16:00.

- 8.55 Другой медицинский работник утверждал, что в центр СГО, расположенный в секторе 3 (см. рисунок 5), 7 апреля примерно в 16:00 поступило, по оценкам, от 15 до 18 пострадавших с затруднениями дыхания. По утверждениям очевидцев, вблизи этого центра (см. рисунок 5) произошло нападение с использованием хлора. Примерно в это же время другие очевидцы, находившиеся в пункте 1, были уведомлены СГО о химической атаке. О пострадавших в пункте 1 вследствие этого инцидента не сообщалось. Пострадавшие были обмыты водой и обработаны салбутамолом в центре СГО.

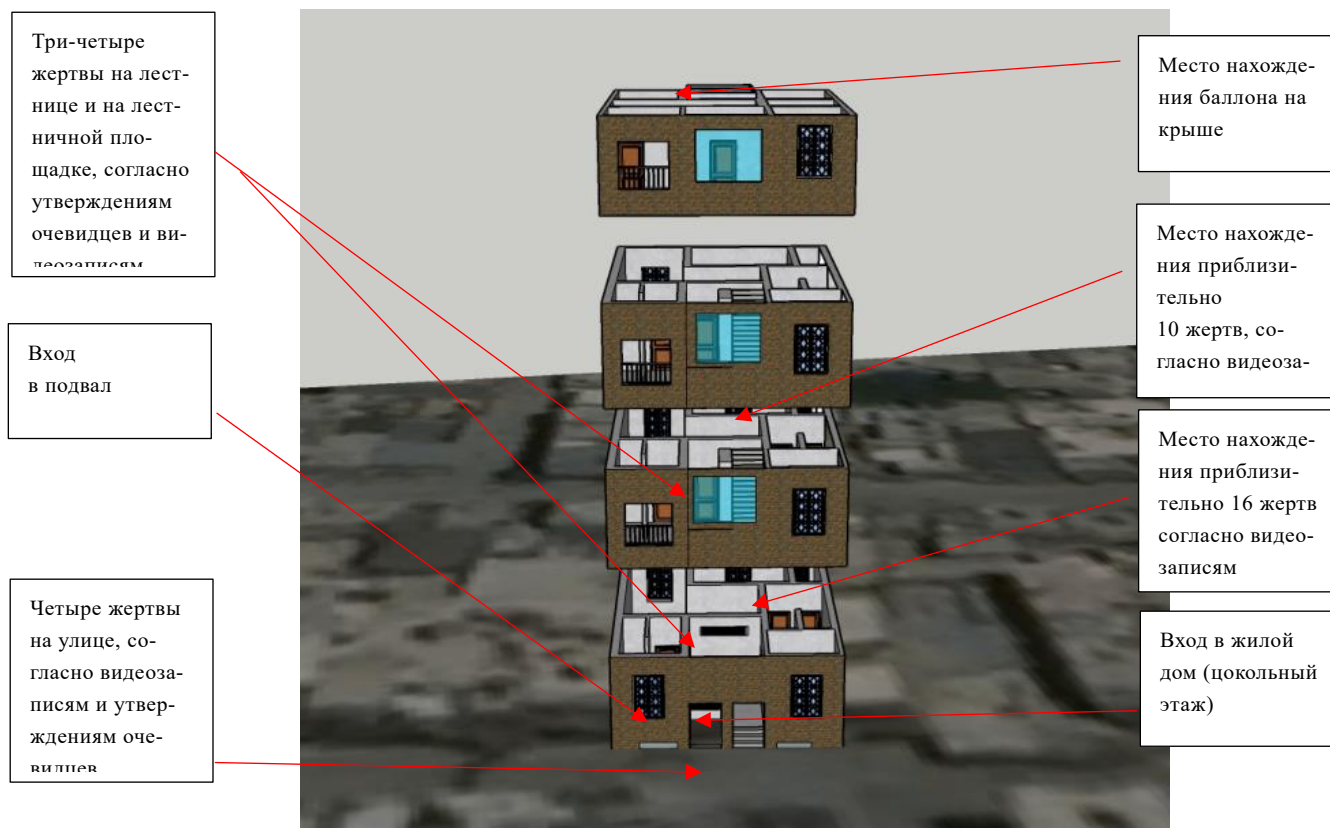
**РИСУНОК 6. 3D-СХЕМА МЕСТА 2, ПОКАЗЫВАЮЩАЯ РАСПОЛОЖЕНИЕ КОМНАТ И МЕСТ, ГДЕ, ПО УТВЕРЖДЕНИЯМ, НАХОДИЛИСЬ ПРЕДПОЛАГАЕМЫЕ ЖЕРТВЫ**

- 8.27 На представленной ниже трехмерной схеме жилого здания можно видеть, как в пространственном отношении расположены точка предполагаемого падения баллона и комнаты, где, согласно предоставленным очевидцами и подтвержденным их показаниями видеозаписям, находились жертвы предполагаемого химического нападения.

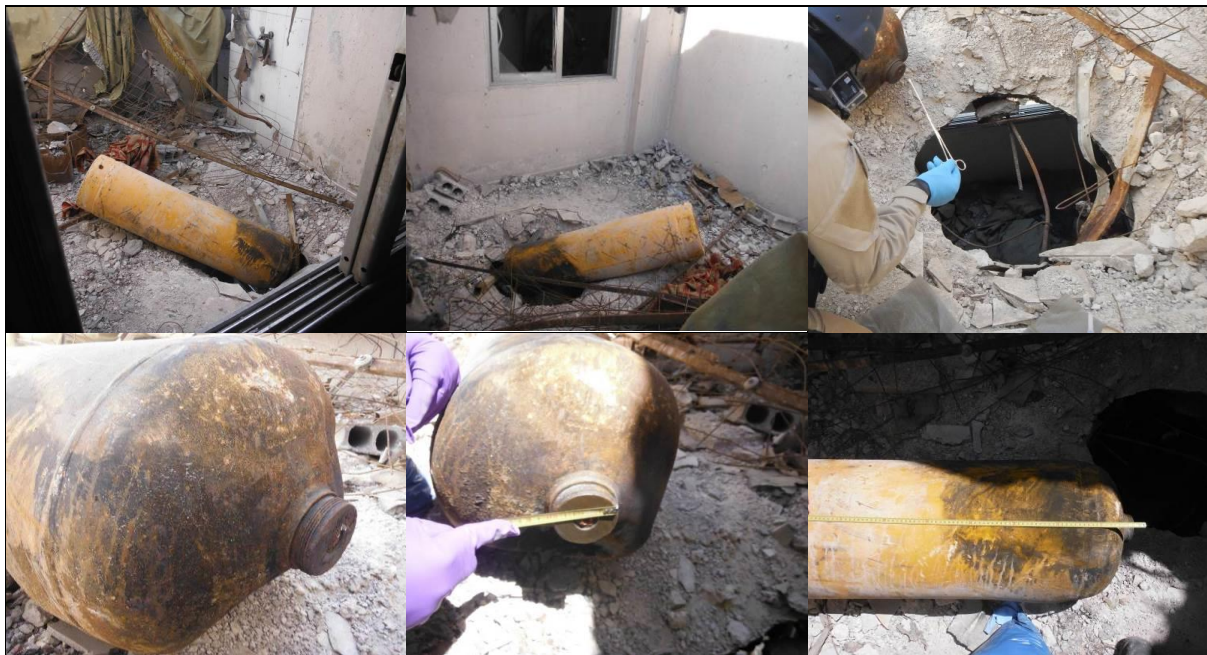
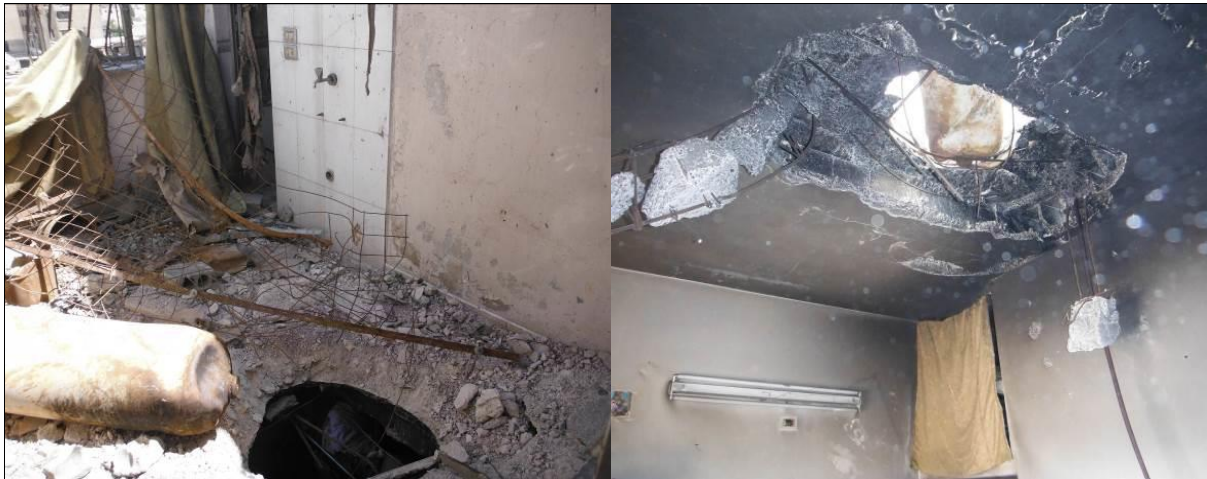
**FIGURE A.6.1 PHOTOS OF TERRACE, CRATER, AND ROOM BENEATH**

1. In light of the security incident that occurred during the reconnaissance visit to Location 2 on 17 April, a tarpaulin was placed during the second reconnaissance visit on 20 April, across the exposed north-facing end of the roof terrace to minimise the exposure of the FFM team to potential sniper fire from adjacent buildings while conducting investigation activities. The team also had to exercise special precautions when working on the terrace given the uncertainty of its structural integrity as a result of the aperture that had been created allegedly by the falling cylinder.
2. Selected photos taken by the FFM of the terrace, crater, cylinder, and room beneath are shown below.<sup>20</sup>

3. The aperture observed was circular in shape with approximately 45 degrees angular edges.
4. The mangled ironwork present on the patio indicated that there would have been a metallic frame and mesh covering it at one stage, though it was not clear whether this would have been present at the time of the alleged incident or had been demolished prior to that. The visual damage on the body of the cylinder indicates that the lateral aspect of the cylinder did not slide on the mesh but it hit perpendicularly.

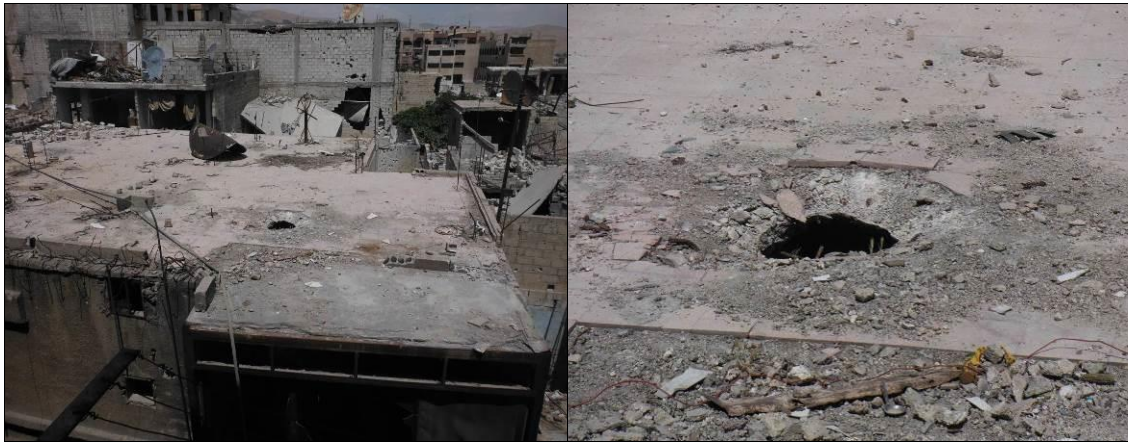
**FIGURE A.6.3 ADJACENT ROOF SHOWING A CRATER SIMILAR TO THE ONE ON THE ROOF TERRACE AT LOCATION 2**

5. The FFM team noted that a similar crater (see photos below) was present on a nearby building.

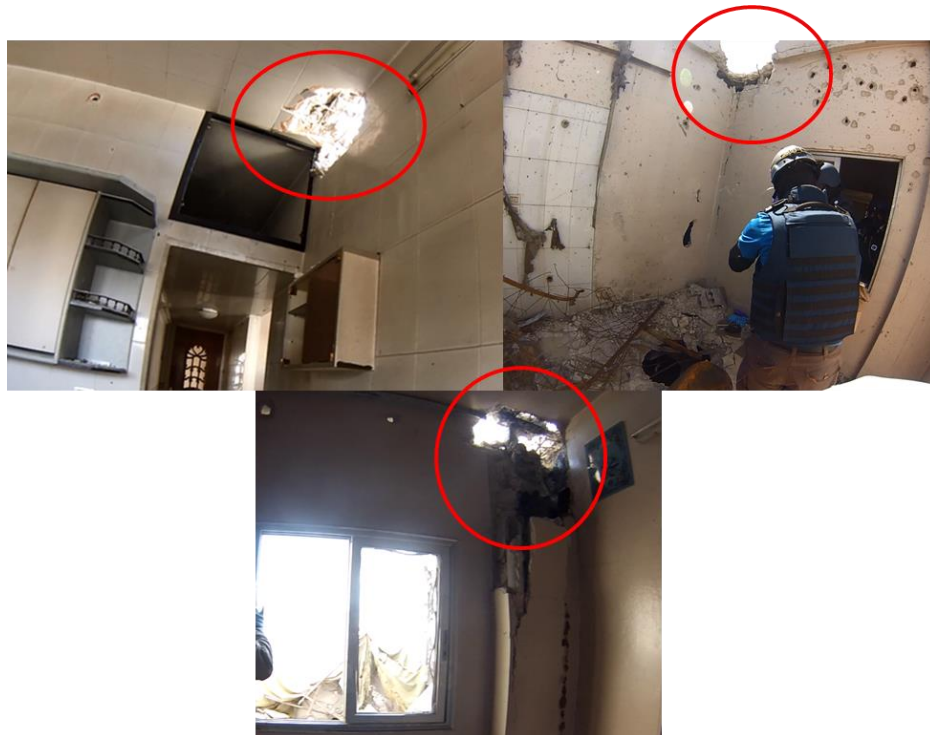
**FIGURE A.6.4 DAMAGE ABOVE THE CRATER OBSERVED FROM DIFFERENT ANGLES**

6. The team was not able to climb on to the top of the building due to the security restrictions, but was able to observe damage in the corner of the balcony location above the crater.

7. Observing the damage on the roof above the crater, the experts were able to provide an explanation of the cylinder not penetrating completely through the aperture. It can be seen that there was a large impact on the roof and walls above the balcony. The impact would decrease the velocity of the falling cylinder and changed its trajectory while hitting the concrete floor of the balcony causing a hole in it, but without sufficient energy to fall through it.

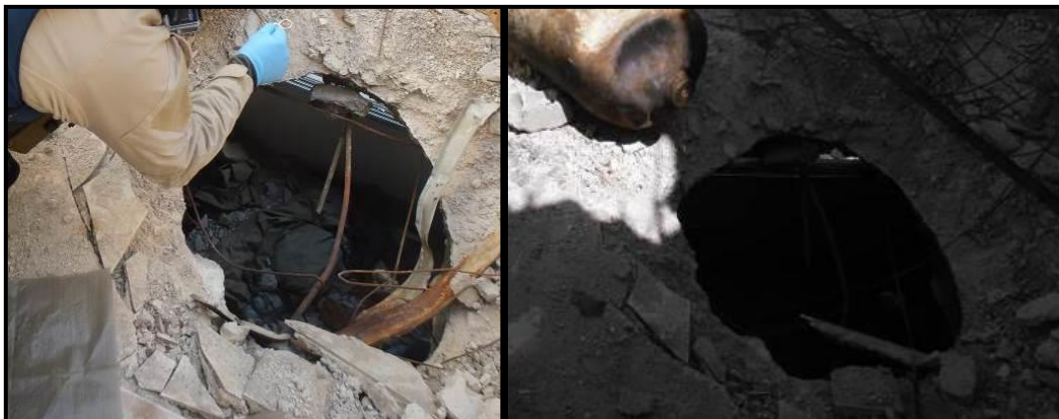
**FIGURE A.6.8 CRATER AS SEEN BY FFM INSPECTORS**

8. The FFM analysed the damage on the rooftop terrace and below the crater in order to determine if it had been created by an explosive device. However, this hypothesis is unlikely given the absence of primary and secondary fragmentation characteristic of an explosion that may have created the crater and the damage surrounding it.
9. The FFM team noted the blackening of the ceiling and the rim of the aperture from the room immediately below the point of impact (see photo above). It also noted the blackened sooty walls in the corner of the room, as well as what appeared to be the ashen remnants of a small fire. One interviewed witness stated that a fire had been lit in the room after the alleged incident, reportedly to detoxify it of the alleged chemical.

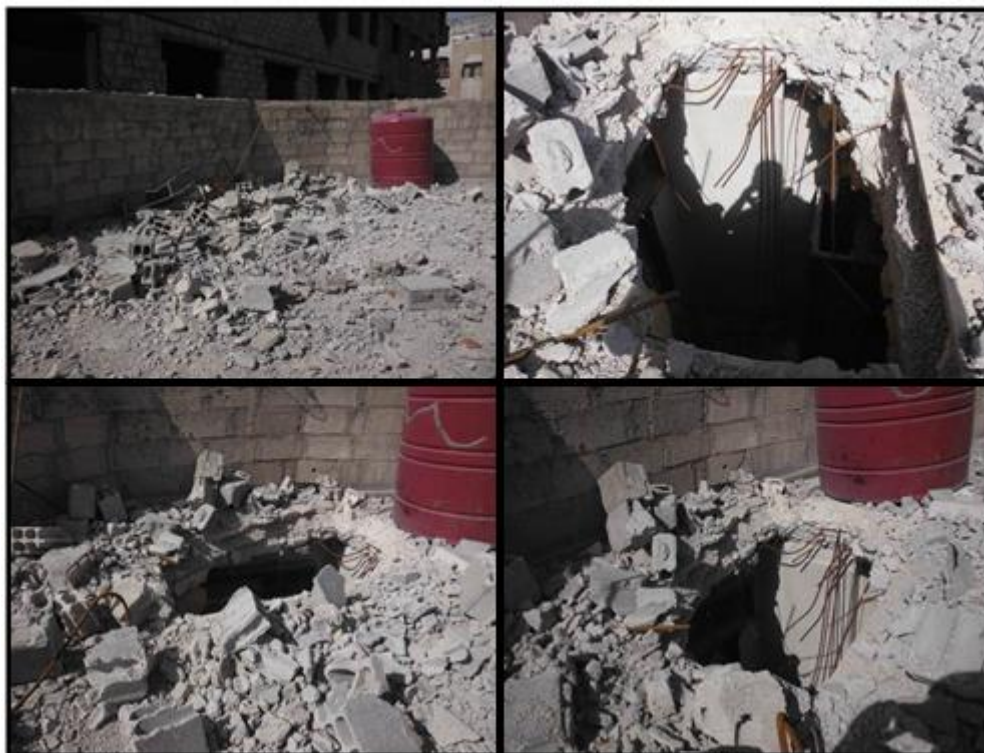
**FIGURE A.7.4 CRATER ON THE ROOF OF LOCATION 4**

The aperture was located close to a surrounding wall and next to the water tank with approximate dimensions of 166 x 105 cm. The distance from the adjacent building varies between 230 cm and 250 cm.

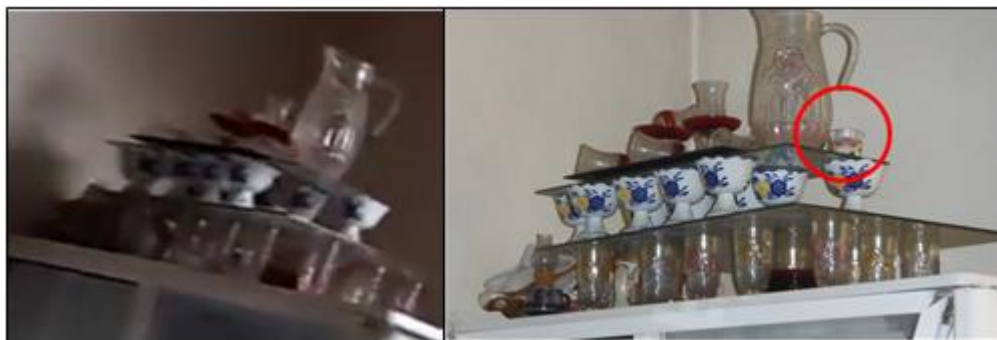
**FIGURE A.7.10 OTHER DISCREPANCIES**

- Another discrepancy observed while comparing open source videos issued before the FFM visit is related to the cup on the shower cabin. In the initial videos, the cup was not present but on the photos and videos taken by the FFM, the cup is visible.

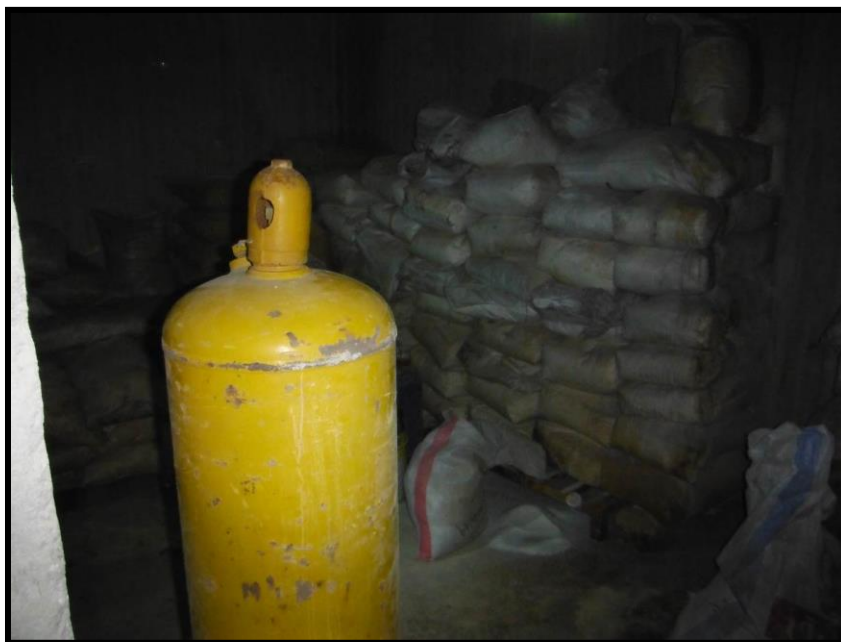
**FIGURE A.8.2 CYLINDER OBSERVED BY THE FFM TEAM AT THE WAREHOUSE**

7. Although the team confirmed the presence of a yellow cylinder in the warehouse, reported in Note Verbale of the Syrian Arab Republic (Annex 10, point 2) as a chlorine cylinder, due to safety reasons (risk involved in manipulating the valve of the cylinder, see Figure A.8.2) it was not feasible to verify or sample the contents. There were differences in this cylinder compared to those witnessed at Locations 2 and 4. It should be noted that the cylinder was present in its original state and had not been altered. Chlorine gas is generally not a common chlorinating agent in the production of chemical weapons agents, except when used in conjunction with phosphorous trichloride, which was not present. Subsequently, the presence of a cylinder reported as containing chlorine gas is not indicative of the production of explosives.
