تقرير أوّلي

عن تحطّم طائرة الخطوط الجوية الماليزية طراز بوينغ ٧٧٧-٢٠٠

الرحلة رقم MH17

هرايوبي، أوكرانيا - ١٧ تموز/يوليه ٢٠١٤

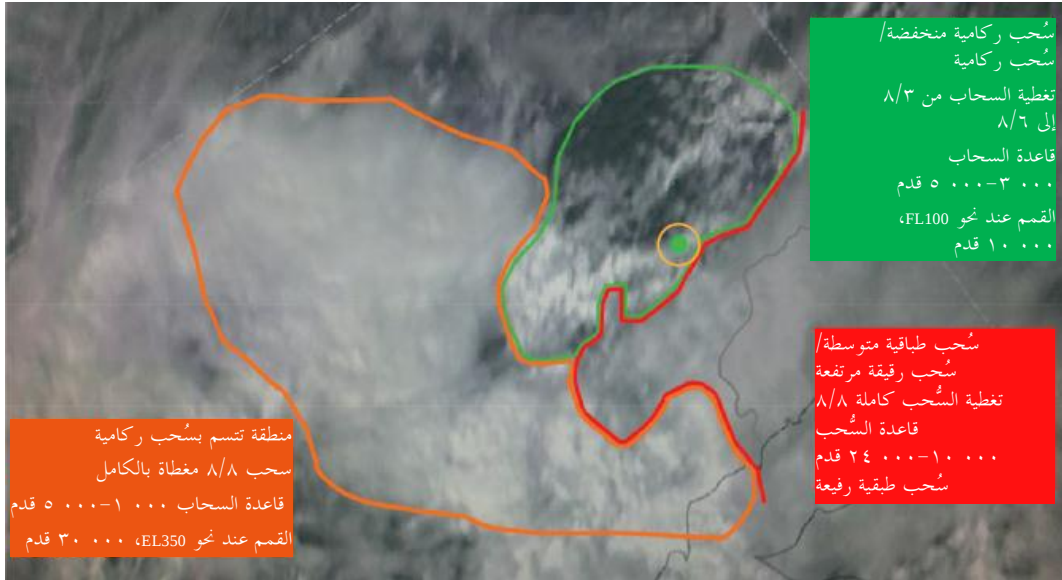
الشكل ٣: تغطية السُحب ليوم ١٧ تموز/يوليه الساعة ١٢:٠٠<sup>(١٠)</sup>. وتشير النقطة الخضراء المحاطة بدائرة إلى آخر موقع للطائرة. وتحتوي المنطقة البرتقالية جنوب غرب موقع الحادث في الغالب على سُحب ركامية مع إمكانية وجود وابل رعدية (المصدر: المعهد الملكي الهولندي للأرصاد الجوية).

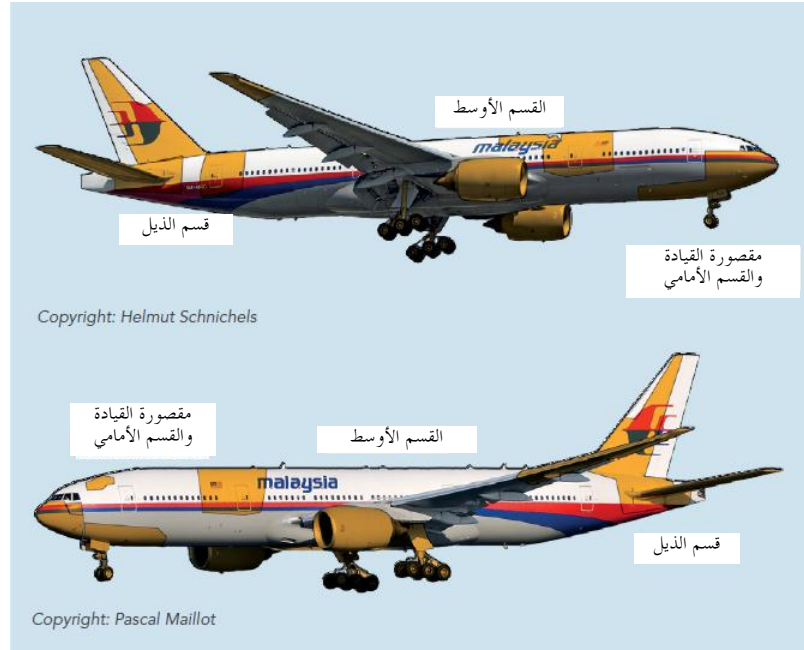
الشكل ٧: التعرف على الحطام الذي تم العثور عليه (الخطوط السوداء والأجزاء البرتقالية) والأقسام التابعة لها في الطائرة.
