**Письмо Постоянного представителя Нидерландов при  
Организации Объединенных Наций от 9 сентября 2014 года  
на имя Председателя Совета Безопасности**

**Падение самолета «Боинг 777-200»  
авиакомпания «Малазийские авиалинии»,  
выполнявшего рейс МН17**

**Грабово, Украина — 17 июля 2014 года**

*Гаага, сентябрь 2014 года*

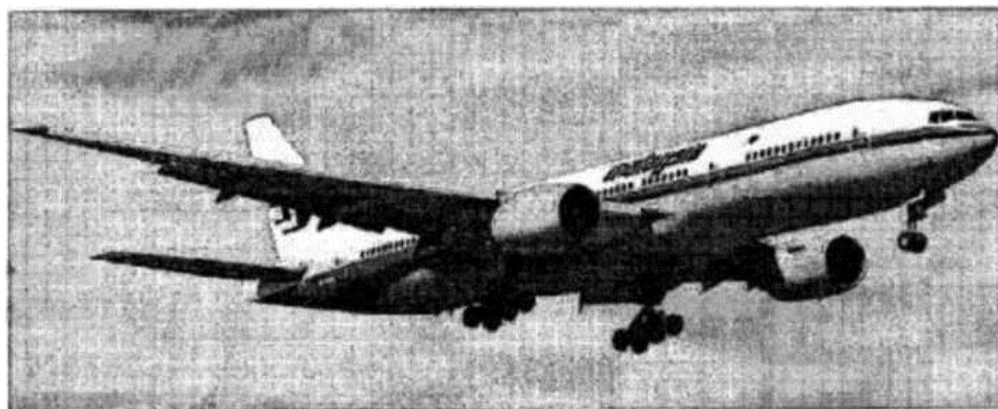
Рис. 1: Архивное фото самолета, о котором идет речь (источник: *Mir Zafriz, Planespotters.net*).

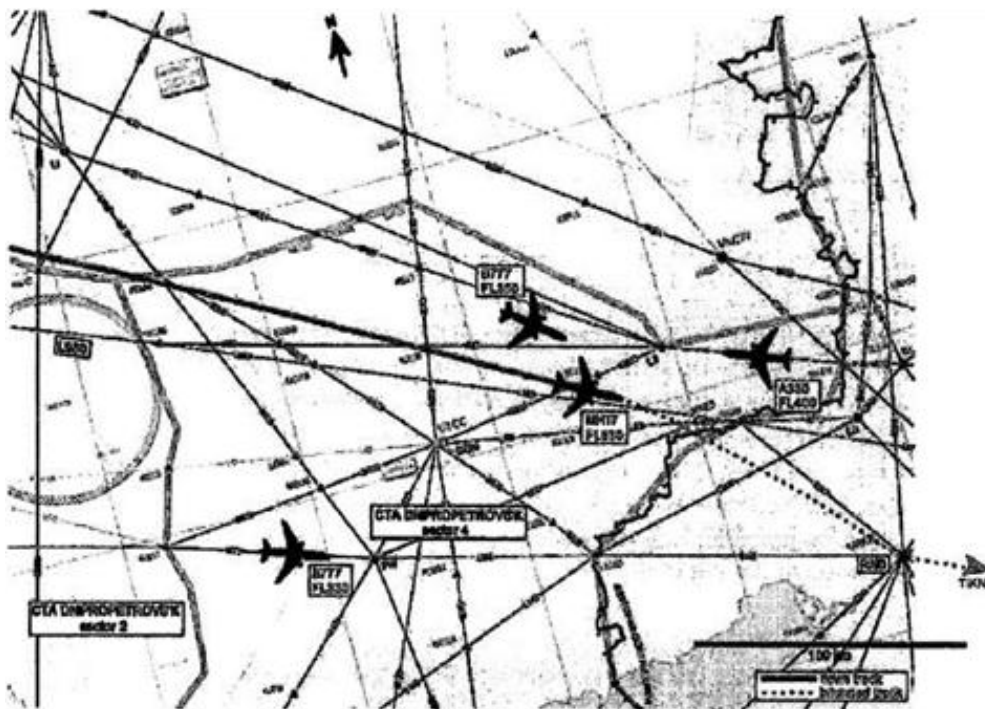
Рис. 2: Изображение, полученное от Днепропетровского РПИ, диспетчерские зоны 2 и 4, маршрут реального (красная линия) и разрешенного УВД (прерывистая красная линия) полета борта МН17. Кроме того, показаны типы и эшелоны трех коммерческих самолетов, пролетавших в том же районе (см. 2.5.3). На изображении показана ситуация на 13 ч. 20 м. (источник: УКРАЭРОПУХ).

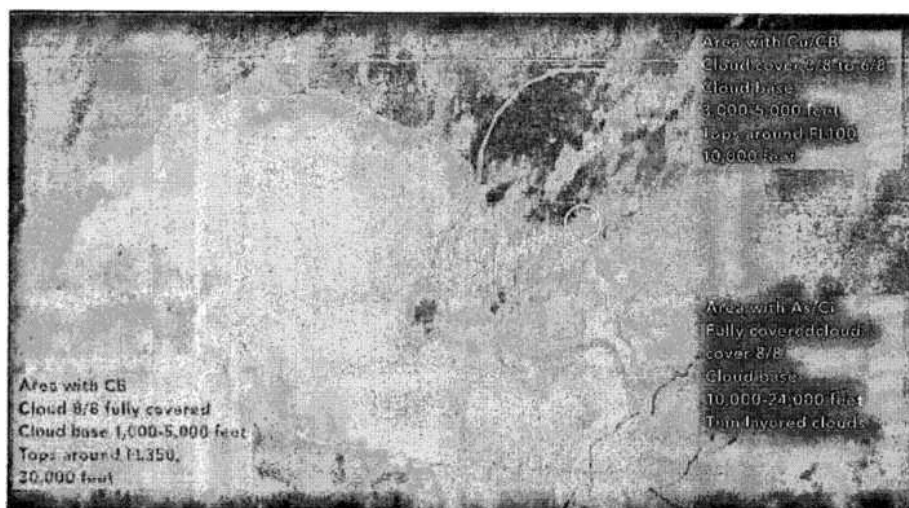
Желтая зона содержит в основном кучево-дождевые облака (тучи). Плотность облачного покрытия составляет большей частью 8/8. Нижняя кромка облачности находится на высоте примерно от 3000 до 5000 футов, а верхняя кромка облачности достигает эшелона 350 (35 000 футов).

Красная зона содержит в основном высокостроистые и перистые облака, и плотность облачного покрытия составляет большей частью 8/8, а нижняя кромка облачности находится на высоте примерно 10 000–20 000 футов. Красная зона содержит большей частью тонкие слоистые облака, достигающие местами 20 000–30 000 футов.

Рис. 3: Плотность облачного покрытия по состоянию на 12 ч.00 м.17 июля<sup>10</sup>. Обведенная зеленая точка означает последнее местоположение самолета. Желтая зона к юго-западу от места происшествия содержит в основном кучево-дождевые облака с возможными грозами. (Источник: KNMI)
