### **Carta de fecha 9 de septiembre de 2014 dirigida al Presidente del Consejo de Seguridad por el Representante Permanente de los Países Bajos ante las Naciones Unidas**

## **Informe preliminar**

**Siniestro del vuelo MH17 del avión  
Boeing 777-200  
perteneciente a Malaysia Airlines**

Hrabove, Ucrania – 17 de julio de 2014

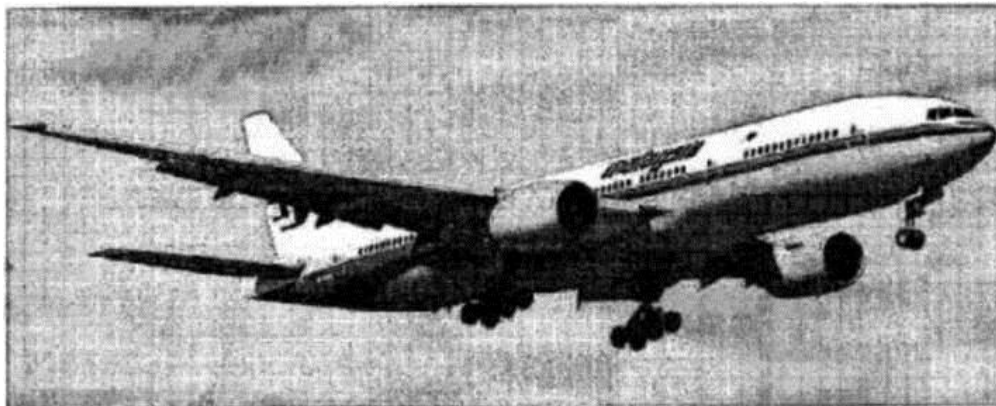
Gráfico 1: Foto de archivo de la aeronave (Fuente: Mir Zafritz, Planespotters.net).

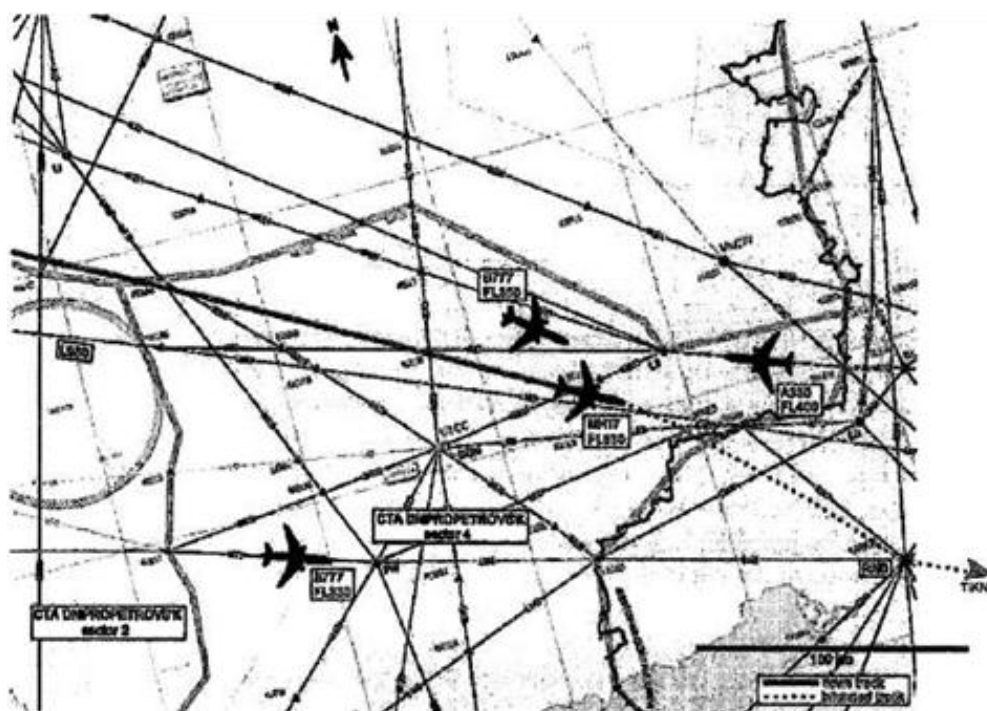
Gráfico 2: Imagen de las áreas de control 2 y 4 de la FIR de Dnipropetrovsk, la ruta recorrida (línea roja) y la ruta autorizada por el control del tránsito aéreo (línea de puntos roja) del vuelo MH17. Se muestran además el tipo de aeronave y el nivel de vuelo de las tres aeronaves comerciales que volaban en la misma área (véase 2.5.3). La imagen muestra la situación a las 13.20 horas (Fuente: UkSATSE).
