RAPPORT DE LA COMMISSION D'ENQUETE SUR LES CONDITIONS ET LES
CIRCONSTANCES DE LA MORT TRAGIQUE DE M. DAG HAMMARSKJÖLD ET
DES PERSONNES QUI L'ACCOMPAGNAIENT*

ANNEXES

Enquête internationale sur les conditions et les circonstances
de la mort tragique de M. Dag Hammarskjöld et des personnes
qui l'accompagnaient

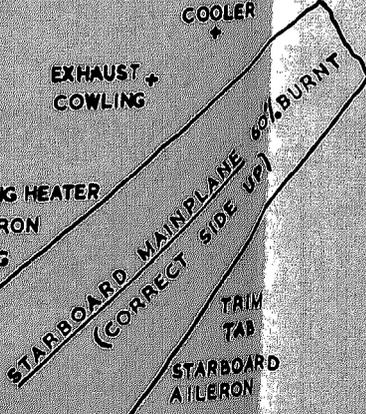
SHOULDER COWL + EXH. PIPE FOR WING HEATER + BURNT WING LEADING EDGE + STEEL SINK + PIPE UNIONS + STARTER + OIL TANK

BURNT CAMERA + VARIOUS PIECES OF METAL SKIN
