## Consejo de Seguridad

### **Carta de fecha 3 de noviembre de 2017 dirigida a la Presidencia del Consejo de Seguridad por el Secretario General**

#### **Informe de la Misión de Determinación de los Hechos de la Organización para la Prohibición de las Armas Químicas en la República Árabe Siria en relación con un presunto incidente ocurrido en Al Latamina (República Árabe Siria) el 30 de marzo de 2017**

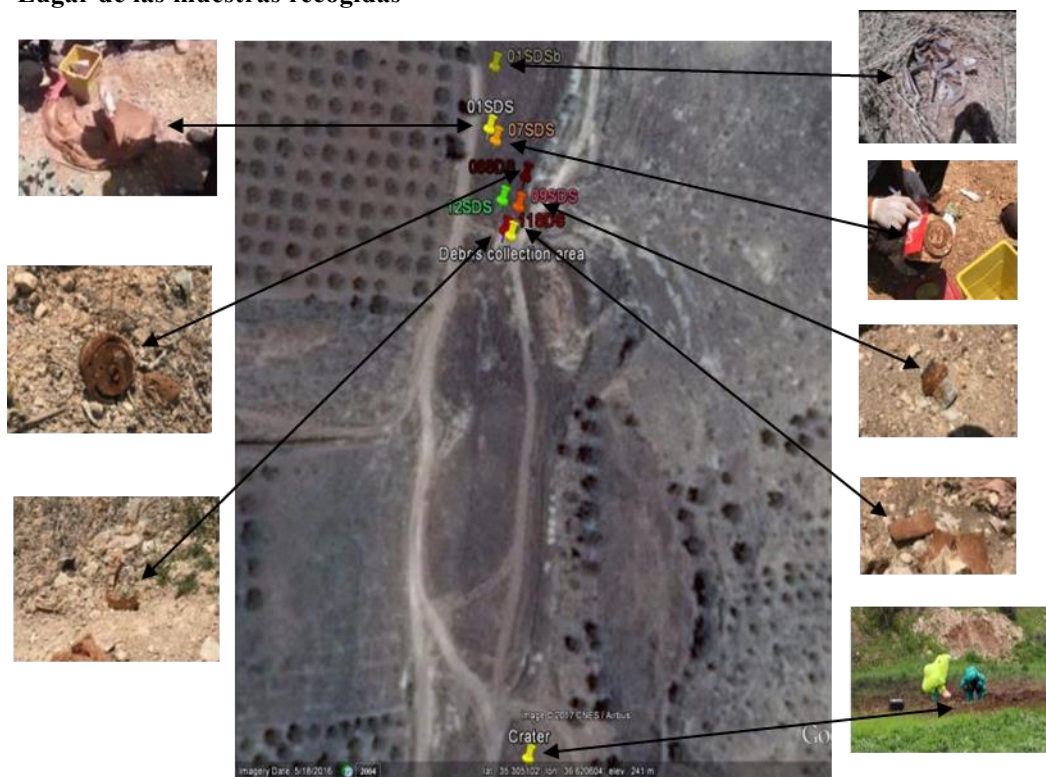
Gráfico 11  
Lugar de las muestras recogidas

5.31 El gráfico siguiente muestra los lugares donde se recogieron muestras.
