## رسالة مؤرخة ٤ آذار/مارس ٢٠١٩ موجهة من الأمين العام إلى رئيس مجلس الأمن

## مذكرة من الأمانة الفنية

تقرير بعثة تقصي الحقائق بشأن حادثة ادّعاء استخدام مواد كيميائية سامة كسلاح في  
دوما بالجمهورية العربية السورية، يوم ٧ نيسان/أبريل ٢٠١٨

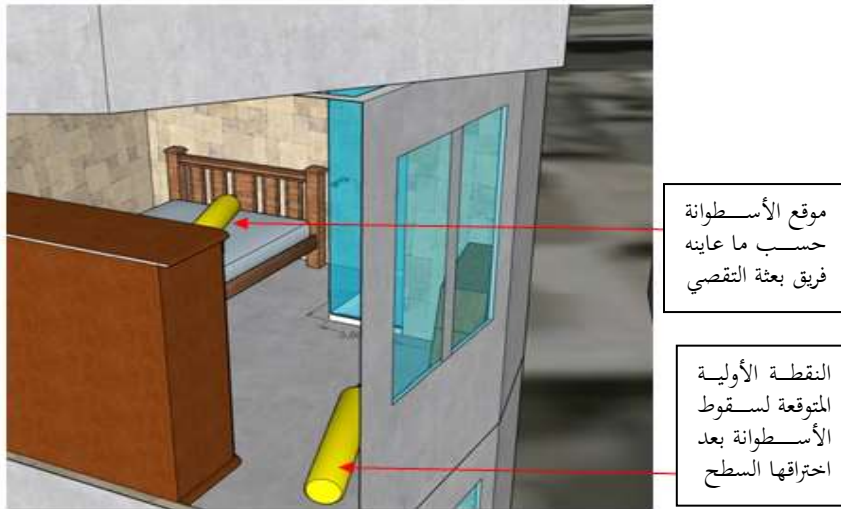
الشكل ١١

مشهد من غرفة النوم ووضع الأسطوانة

٣٤-٨ واستشار الفريق خبراء في الهندسة الميكانيكية، وقانون حركة القذائف وعلم المعادن لإجراء تقييم خبير وكفاء لمسار الأسطوانة. وأشارت نتائج التقييم إلى أن شكل الفتحة في الصورة النموذجية المحاكاة يطابق الشكل والأضرار اللذين عاينهما الفريق. وأشار التقييم كذلك إلى أن الأسطوانة تابعت مسارها المنحرف، بعد اختراقها السطح وارتطامها بالأرضية بسرعة أقل، إلى أن وصلت إلى الوضع الذي عُثر عليها فيه.

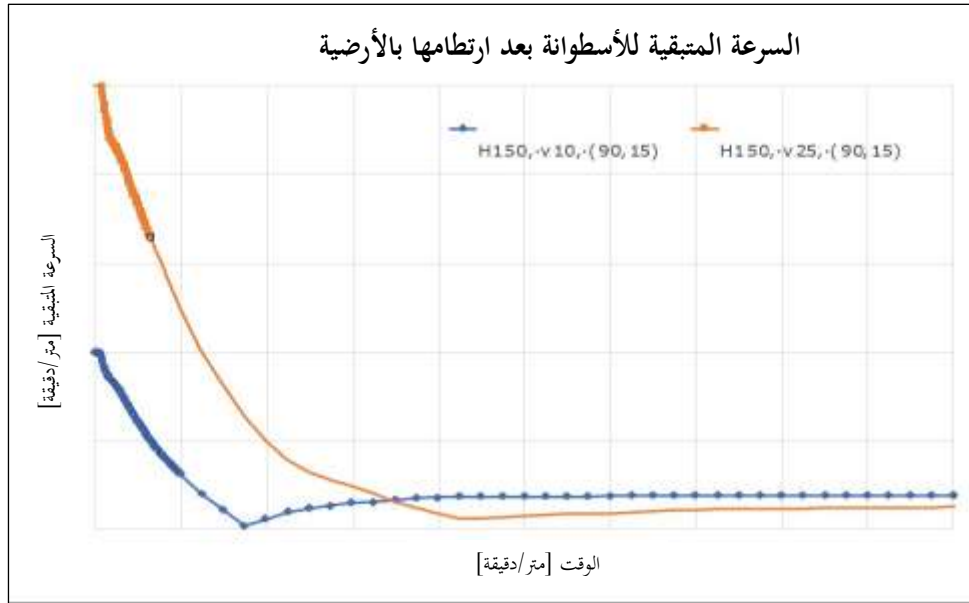
الشكل ١٢

مخطط بياني لتحرك الأسطوانة الممكن بسرعة منخفضة

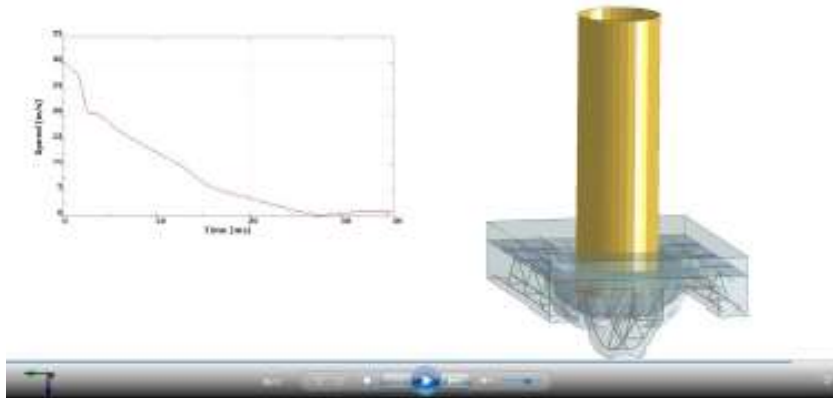
The angle shown in figures A.6.6, A.6.7 (a) to (c) are indicative only and not representing actual impact angle. <sup>21</sup>

FIGURE A.6.7(a) MODULATION OF CYLINDER IMPACT ON BALCONY CEILING

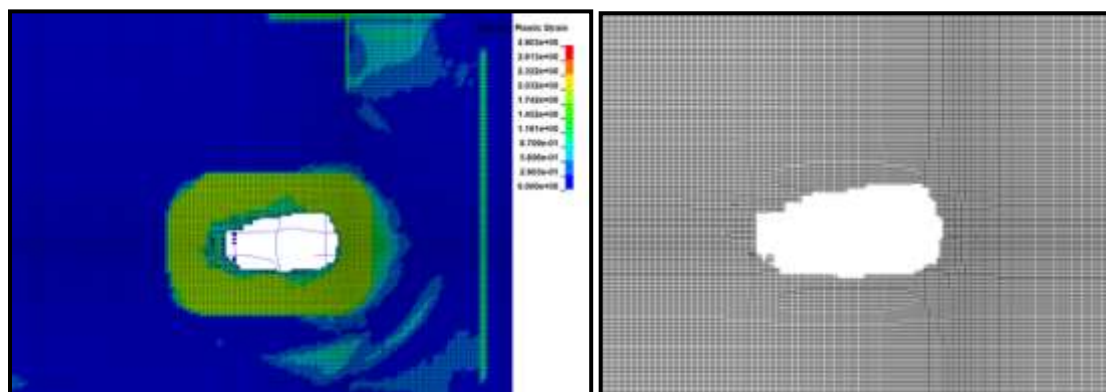
Red colour indicates zone of complete disintegration

FIGURE A.6.7(c) NUMERICAL MODEL OF THE CRATER

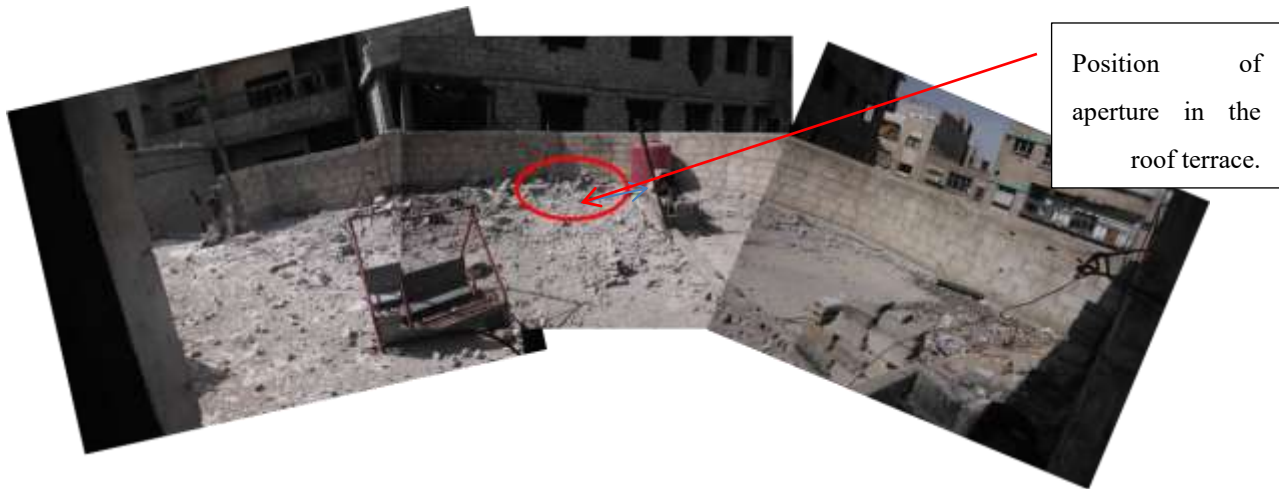
**Area shaded in red marks the roof of Location 4**

**FIGURE A.7.3 ROOF OF LOCATION 4**

The aperture was located close to a surrounding wall and next to the water tank with approximate dimensions of 166 x 105 cm. The distance from the adjacent building varies between 230 cm and 250 cm.

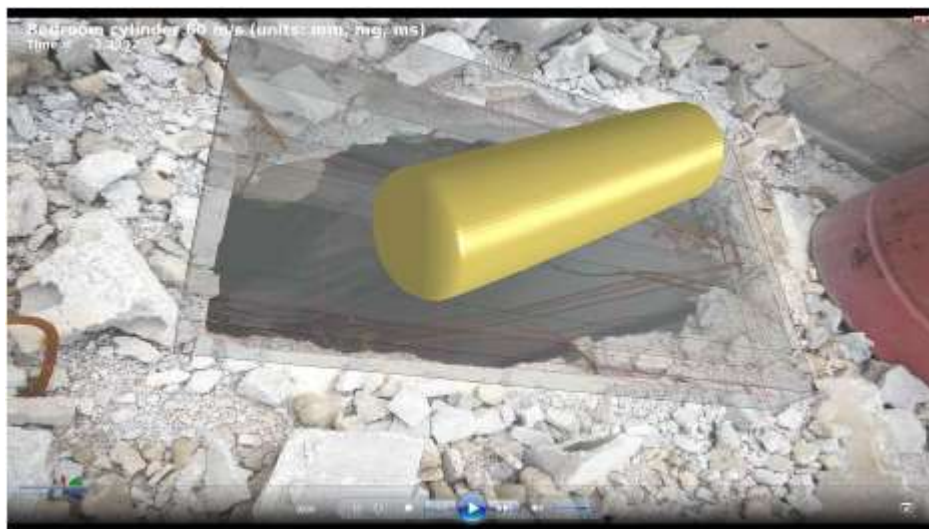
**FIGURE A.7.6 SNAPSHOT OF SIMULATION OF THE POSSIBLE ROOF CRATER FORMATION**

Considering the proximity of the water tank, the neighbouring buildings, and the surrounding wall adjacent to the hole in the roof, it was concluded that the cylinder impacted the roof as shown in Figure A.7.6. From the shape of the crater and damage on the cylinder, it is likely that the cylinder landed parallel to the ground creating a crater with dimensions of approximately 166 x 105 cm, which is in keeping with the dimensions of cylinder of 140 x 35 cm. It should be noted that the cylinder had an additional structure attached to the body, which is still in line with the dimensions of the crater. The damage observed on site by the FFM team and the possible trajectory of the cylinder based on observed damage and numerical calculations are represented in Figure A.7.7.

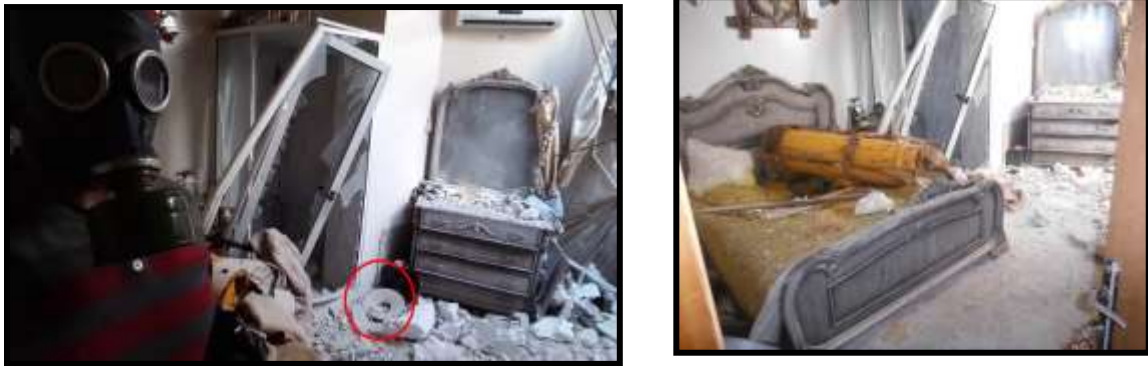
- The bedside lamp on the right side (towards the window) had been moved and was also missing in some photos.
- The FFM team observed a viscous liquid throughout the room, which was not apparent in videos. The same liquid was observed also before the entrance to the apartment and on disposable gloves present at the location (Annex 5).
- The round object similar to the funnel cap found at Location 2 was seen on the open source video.

**FIGURE A.7.9 FUNNEL CAP**

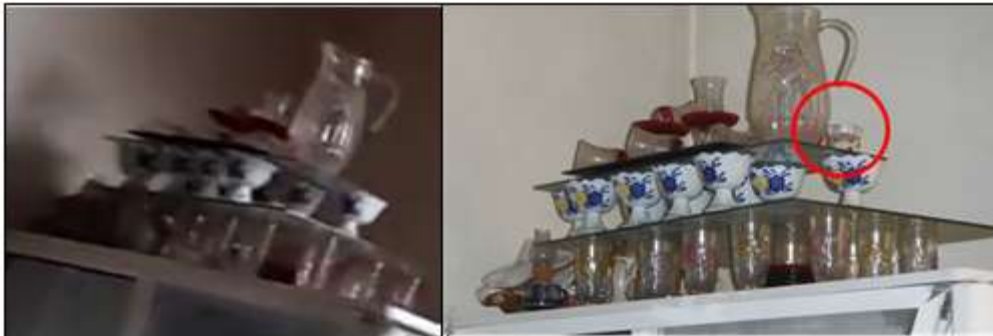
- Another discrepancy observed while comparing open source videos issued before the FFM visit is related to the cup on the shower cabin. In the initial videos, the cup was not present but on the photos and videos taken by the FFM, the cup is visible.

**FIGURE A.7.10 OTHER DISCREPANCIES**

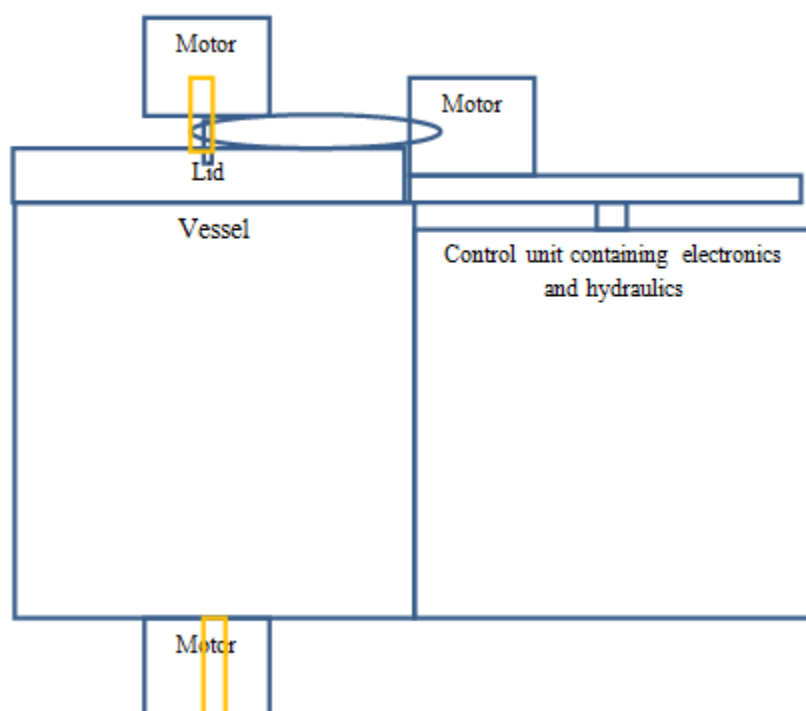
31. The mixing vessel was of a specific design, and the team considered that these design features did not make the unit particularly suited for chemical synthesis of toxic or any other chemicals. The installation appeared to be a heating and kneading unit that could be used for filling ammunition with liquid explosives or for mixing explosives with additives. Examples would include mixing of TNT with aluminium to produce tritonal, and mixing of RDX with liquid rubber for the production of plastic explosives.

**FIGURE A.8.5 SCHEME OF MIXING VESSEL**
