**Lettre datée du 4 mars 2019, adressée au Président du Conseil de sécurité par le Secrétaire général**

#### **Rapport de la Mission d'établissement des faits sur l'incident relatif à une allégation d'emploi de produits chimiques toxiques comme arme à Douma (République arabe syrienne), le 7 avril 2018**

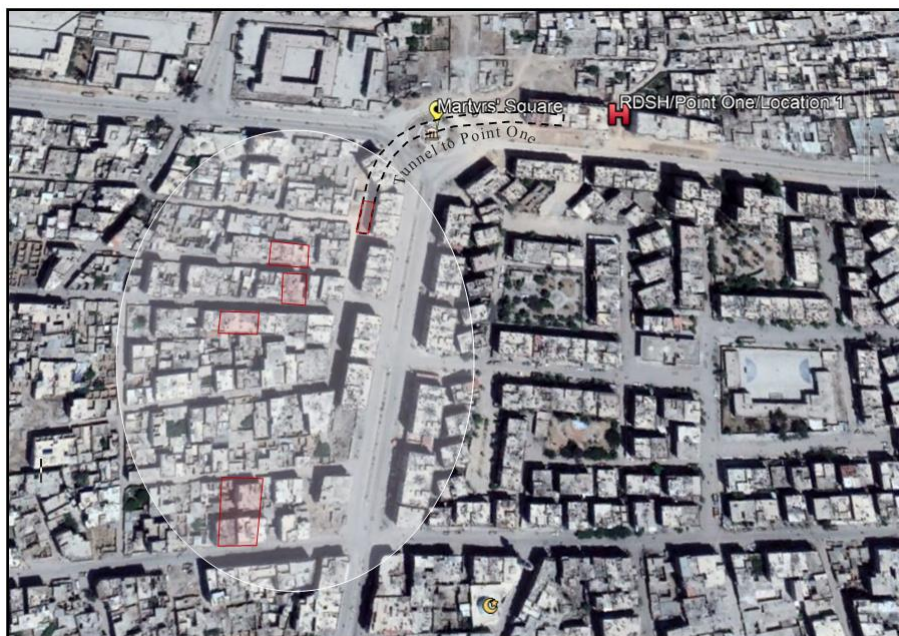
### ILLUSTRATION N° 4 : AUTRES ZONES D'INTÉRÊT SITUÉES À PROXIMITÉ DE L'EMPLACEMENT N° 2

L'illustration n° 4 montre le secteur situé autour de l'emplacement n° 2, le tunnel pour les véhicules menant au point n° 1 (emplacement n° 1) et les secteurs mentionnés par les témoins. Le secteur marqué en blanc correspond plus ou moins au secteur où les témoins ont dit avoir senti une forte odeur. Les secteurs marqués en rouge correspondent aux immeubles/maisons/lieux où des témoins ont dit avoir été touchés par un produit chimique.

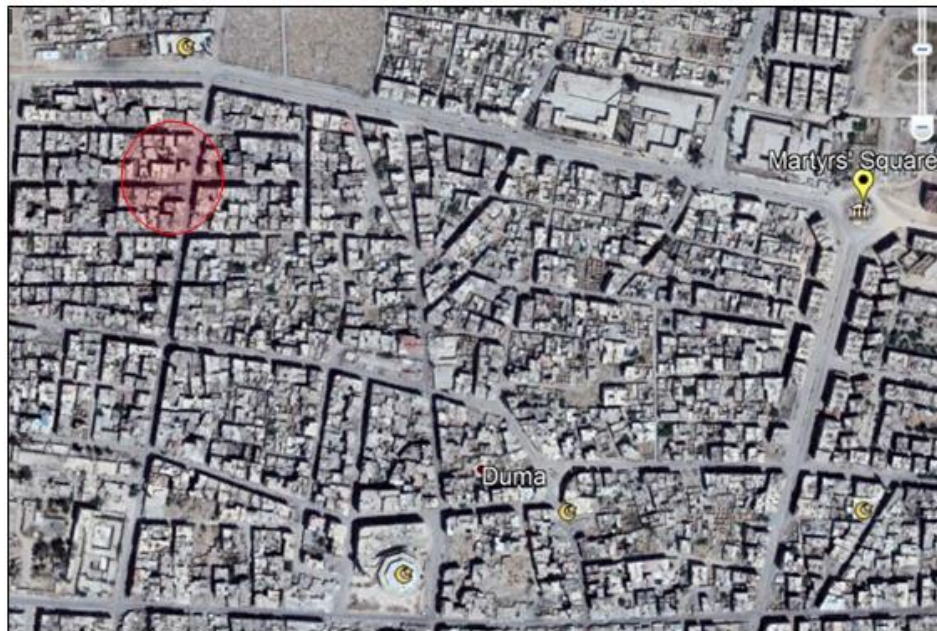
## ILLUSTRATION N° 5 : AUTRES ZONES D'INTÉRÊT

Il a été rapporté que le secteur marqué en rouge aurait été la cible d'une attaque au chlore vers 16 heures le 7 avril 2018.

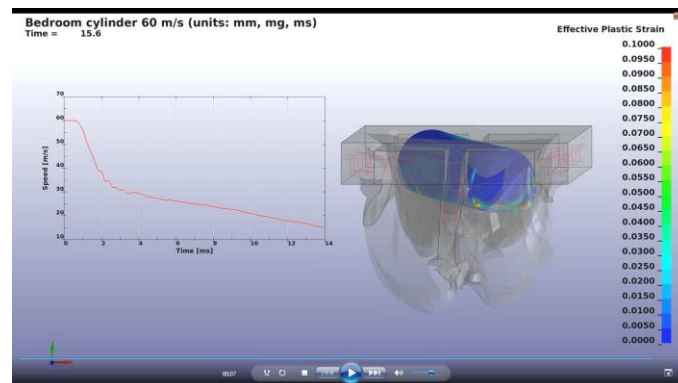
**ILLUSTRATION N° 10 : MODÉLISATION INFORMATIQUE DE L'OUVERTURE ET DE L'IMPACT DU CYLINDRE**

- 8.31 Les analyses ont montré que les dommages structuraux subis par la terrasse en béton armé renforcé avec des barres d'armature, située à l'emplacement n° 2, ont été causés par un objet percutant ayant une forme géométriquement symétrique et une énergie cinétique suffisante pour causer les dommages observés. Les analyses indiquent que les dommages observés sur le cylindre trouvé sur le toit-terrasse, l'ouverture, le balcon, les pièces voisines, les pièces du dessous et la structure du dessus cadrent avec l'ouverture pratiquée dans le toit-terrasse par le cylindre trouvé à cet endroit.

- 8.34 L'équipe a consulté des experts en génie mécanique, en balistique et en métallurgie pour obtenir des évaluations qualifiées et compétentes de la trajectoire du cylindre. Les résultats de ces évaluations ont montré que la forme de l'ouverture produite dans la modélisation correspondait à la forme et aux dommages observés par l'équipe. Les évaluations ont en outre montré qu'après avoir traversé le plafond et avoir percuté le sol à une vitesse réduite, le cylindre avait poursuivi sa trajectoire modifiée jusqu'à ce qu'il atteigne la position dans laquelle il a été trouvé.

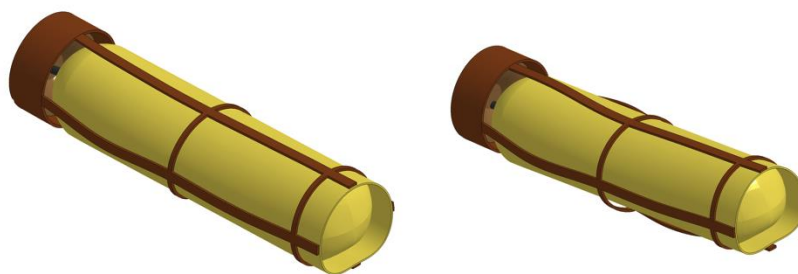
**ILLUSTRATION N° 13 : MODÉLISATION DES DOMMAGES CAUSÉS AU CYLINDRE LORS DE SON PASSAGE À TRAVERS LE TOIT**

8.35 De la même façon, la Mission a évalué les correspondances entre les dommages structuraux apparaissant sur le cylindre et les dommages structuraux causés au toit en béton armé renforcé avec des barres d'armature, que le cylindre aurait traversé. Les résultats sont présentés aux illustrations n° 13 et n° 14.

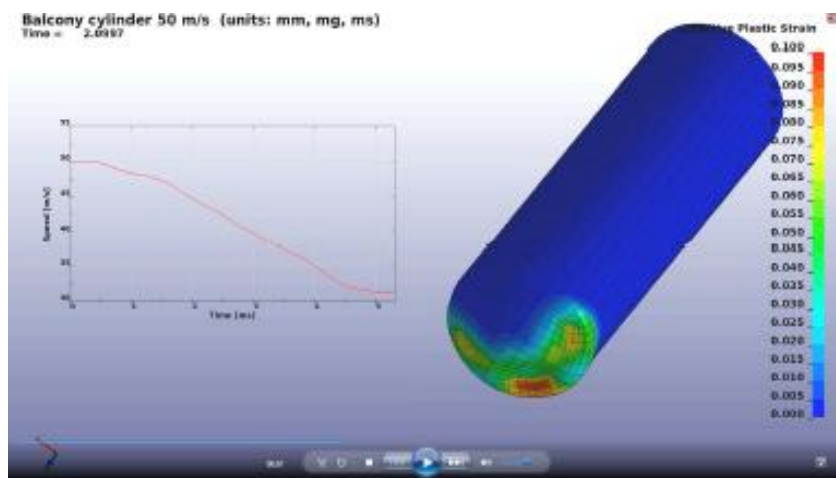
**FIGURE A.6.6 CYLINDER FRONT END DEFORMATION IF IMPACTED WITH THE CORNER ON THE ROOF ABOVE THE BALCONY<sup>21</sup>**

<sup>21</sup> The angle shown in figures A.6.6, A.6.7 (a) to (c) are indicative only and not representing actual impact angle.

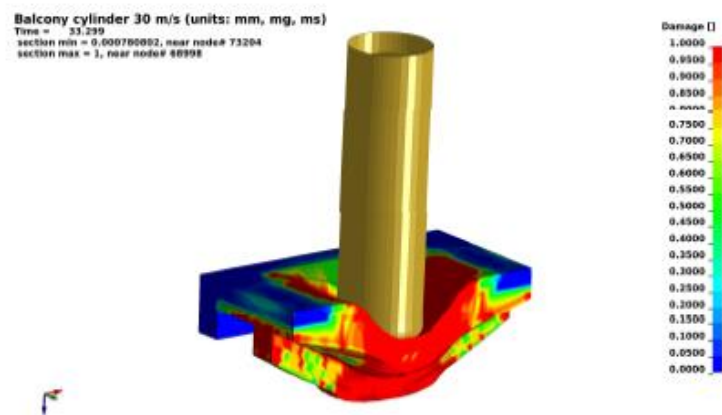
**FIGURE A.6.7(b) DAMAGE ON THE CEILING IN THE CASE OF LOW SPEED IMPACT**

Red colour indicates zone of complete disintegration

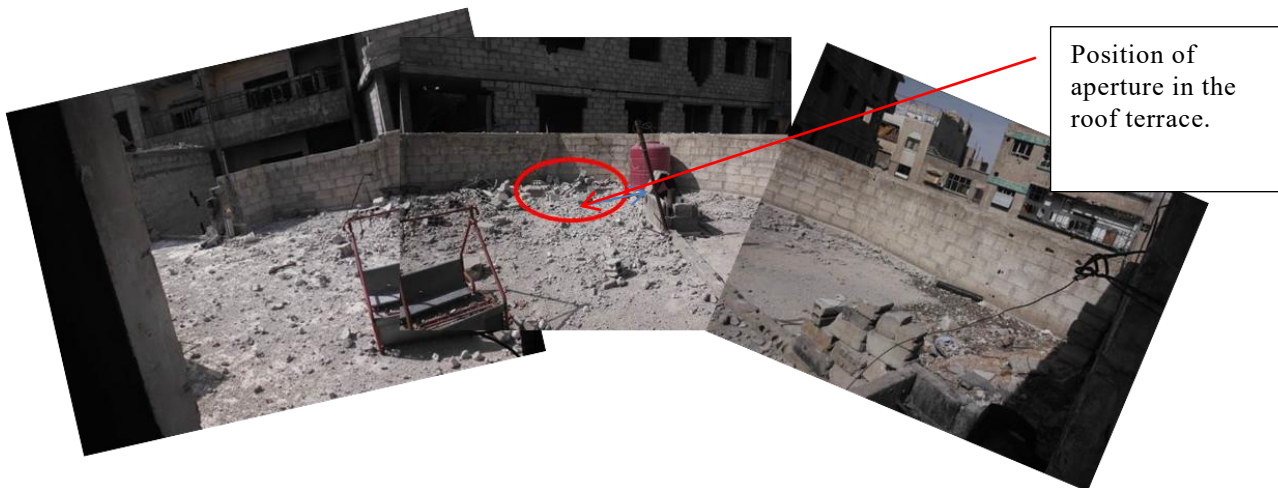
**FIGURE A.7.3 ROOF OF LOCATION 4**

**Area shaded in red marks the roof of Location 4**

The aperture was located close to a surrounding wall and next to the water tank with approximate dimensions of 166 x 105 cm. The distance from the adjacent building varies between 230 cm and 250 cm.

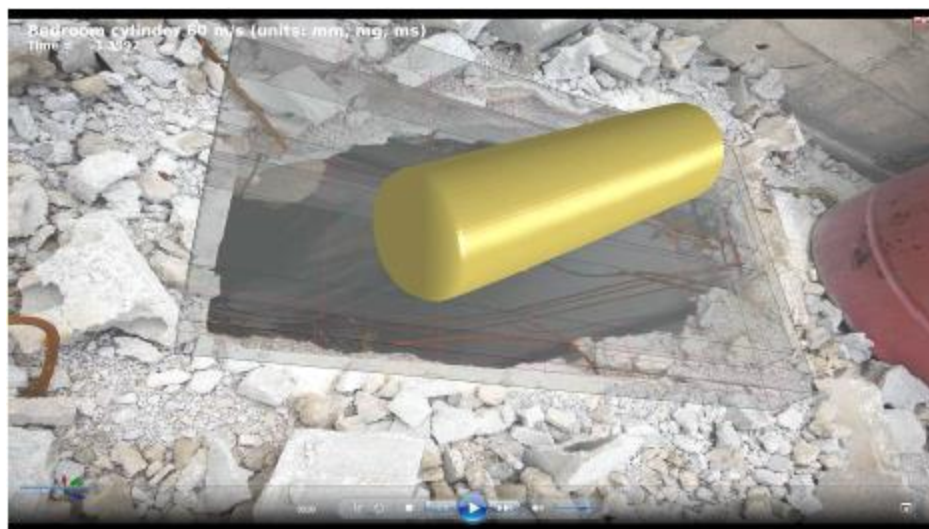
**FIGURE A.7.6 SNAPSHOT OF SIMULATION OF THE POSSIBLE ROOF CRATER FORMATION**

Considering the proximity of the water tank, the neighbouring buildings, and the surrounding wall adjacent to the hole in the roof, it was concluded that the cylinder impacted the roof as shown in Figure A.7.6. From the shape of the crater and damage on the cylinder, it is likely that the cylinder landed parallel to the ground creating a crater with dimensions of approximately 166 x 105 cm, which is in keeping with the dimensions of cylinder of 140 x 35 cm. It should be noted that the cylinder had an additional structure attached to the body, which is still in line with the dimensions of the crater. The damage observed on site by the FFM team and the possible trajectory of the cylinder based on observed damage and numerical calculations are represented in Figure A.7.7.

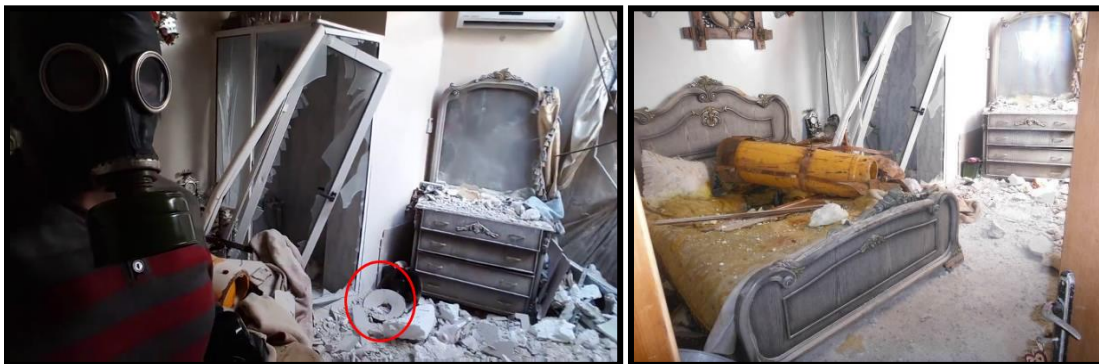
**FIGURE A.7.9 FUNNEL CAP**

- The bedside lamp on the right side (towards the window) had been moved and was also missing in some photos.
- The FFM team observed a viscous liquid throughout the room, which was not apparent in videos. The same liquid was observed also before the entrance to the apartment and on disposable gloves present at the location (Annex 5).
- The round object similar to the funnel cap found at Location 2 was seen on the open source video.

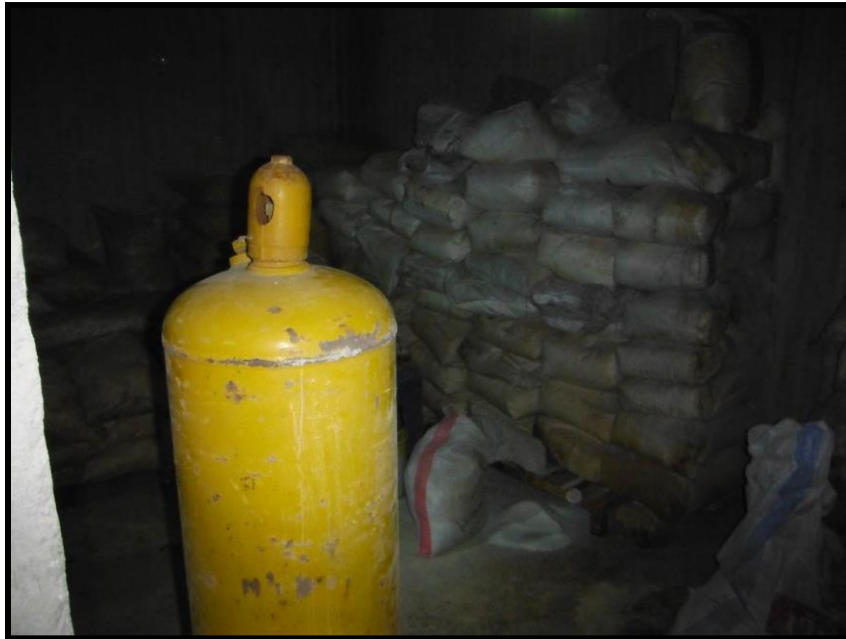
**FIGURE A.8.2 CYLINDER OBSERVED BY THE FFM TEAM  
AT THE WAREHOUSE**

26. Although the team confirmed the presence of a yellow cylinder in the warehouse, reported in Note Verbale of the Syrian Arab Republic (Annex 10, point 2) as a chlorine cylinder, due to safety reasons (risk involved in manipulating the valve of the cylinder, see Figure A.8.2) it was not feasible to verify or sample the contents. There were differences in this cylinder compared to those witnessed at Locations 2 and 4. It should be noted that the cylinder was present in its original state and had not been altered. Chlorine gas is generally not a common chlorinating agent in the production of chemical weapons agents, except when used in conjunction with phosphorous trichloride, which was not present. Subsequently, the presence of a cylinder reported as containing chlorine gas is not indicative of the production of explosives.

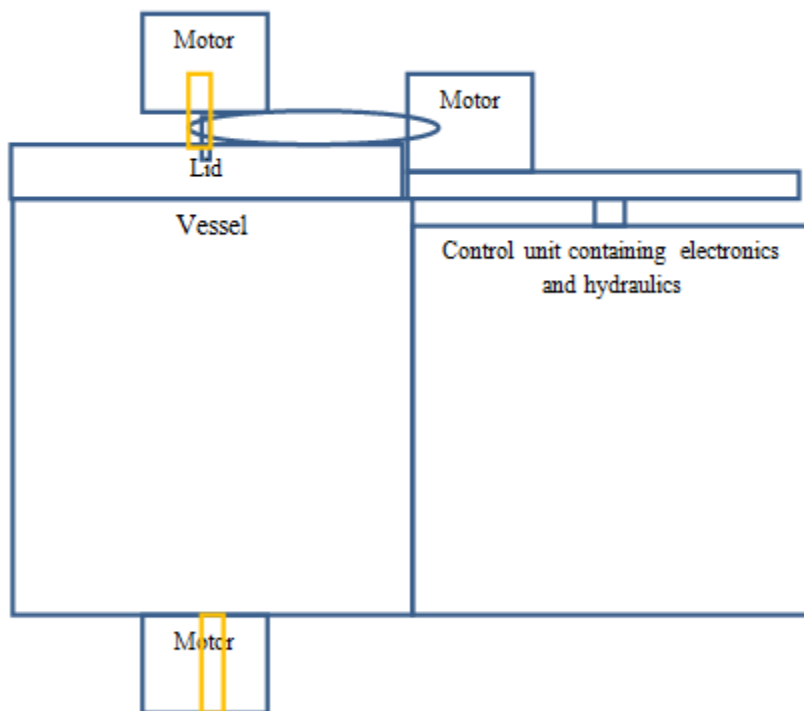
**FIGURE A.8.5 SCHEME OF MIXING VESSEL**

31. The mixing vessel was of a specific design, and the team considered that these design features did not make the unit particularly suited for chemical synthesis of toxic or any other chemicals. The installation appeared to be a heating and kneading unit that could be used for filling ammunition with liquid explosives or for mixing explosives with additives. Examples would include mixing of TNT with aluminium to produce tritonal, and mixing of RDX with liquid rubber for the production of plastic explosives.
