## Consejo de Seguridad

### Carta de fecha 4 de marzo de 2019 dirigida a la Presidencia del Consejo de Seguridad por el Secretario General

**Informe de la misión de determinación de los hechos relativo al  
incidente del presunto empleo de sustancias químicas tóxicas como  
arma en Duma (República Árabe Siria) el 7 de abril de 2018**

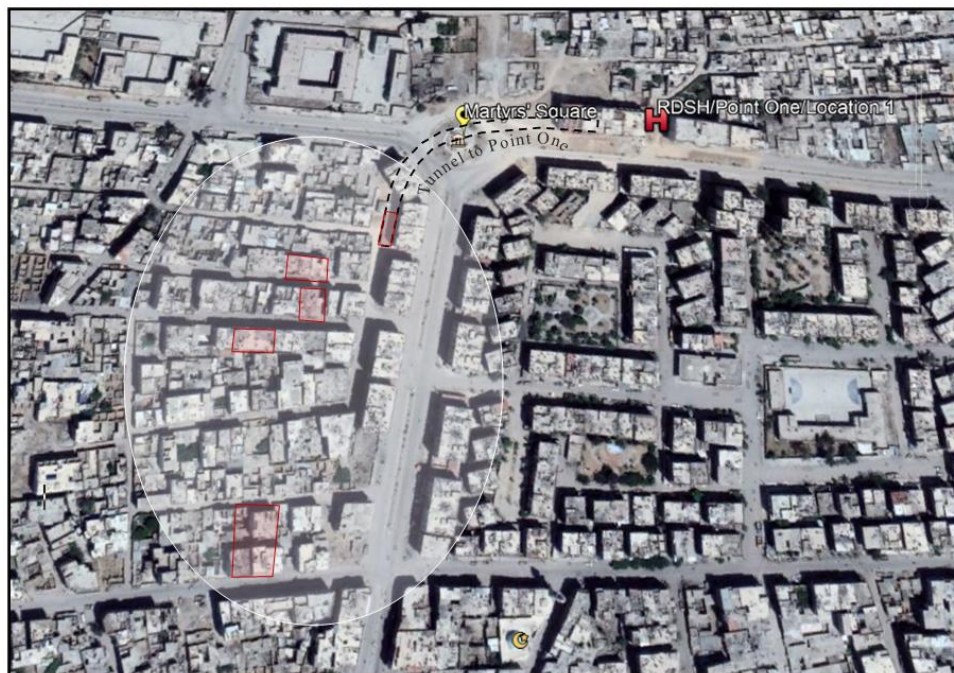
#### GRÁFICO 4: OTRAS ZONAS DE INTERÉS EN LAS INMEDIACIONES DEL LUGAR N.º 2

En el gráfico 4 se observan los alrededores del Lugar n.º 2, el túnel para vehículos que conduce al Punto n.º 1 (Lugar n.º 1) y zonas mencionadas por los testigos. La zona con el sombreado blanco es la localización general donde los testigos informaron de que habían percibido un olor fuerte. Las zonas con el sombreado rojo son edificios, viviendas y lugares donde los testigos informaron de que se habían visto afectados por una sustancia química.

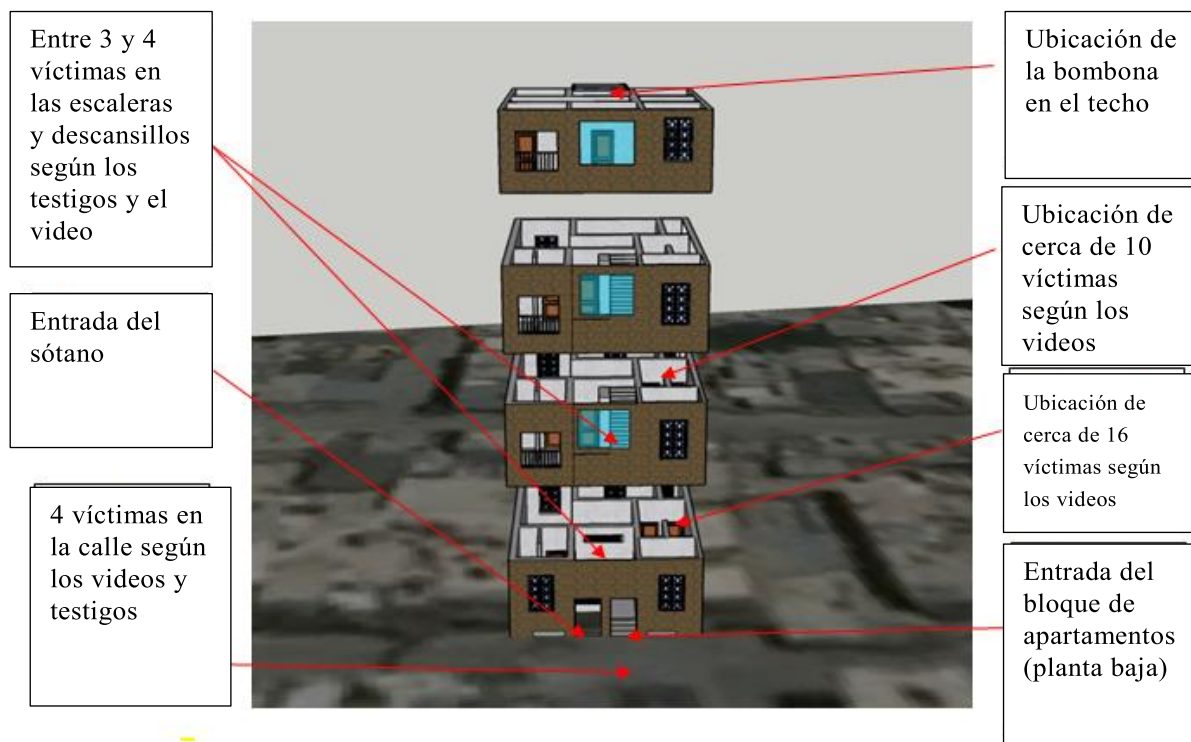
## GRÁFICO 6: PLANO TRIDIMENSIONAL DEL LUGAR N.º 2 CON LA DISTRIBUCIÓN DE LAS HABITACIONES Y LAS SUPUESTAS UBICACIONES DE LAS SUPUESTAS VÍCTIMAS

- 8.27 En los siguientes planos tridimensionales del bloque de apartamentos se describe la relación espacial entre el presunto punto de impacto de la bombona y las habitaciones donde se encontraban las víctimas fallecidas del presunto ataque químico, según los videos proporcionados por los testigos y sus relatos.

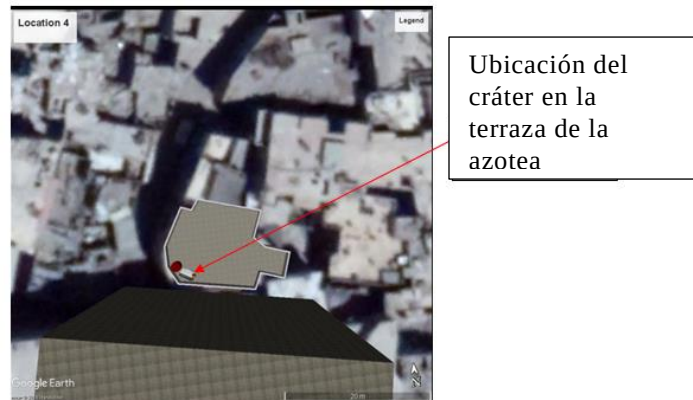
**GRÁFICO 8: VISTA GENERADA POR COMPUTADORA DE LA TERRAZA CON EL ORIFICIO OBSERVADO DESDE EL TEJADO DEL EDIFICIO COLINDANTE**

- 8.31 Los análisis indicaron que el daño estructural causado en la terraza de hormigón reforzado del Lugar n.º 2 se debió al impacto de un objeto con una forma geométricamente simétrica y con energía cinética suficiente para causar el daño observado. Los análisis indican que el daño que se observó en la bombona hallada en la terraza de la azotea, el orificio, el balcón, las habitaciones circundantes, las habitaciones situadas debajo y la estructura de arriba, se corresponde con el orificio en la azotea causado por la bombona observada en ese lugar.

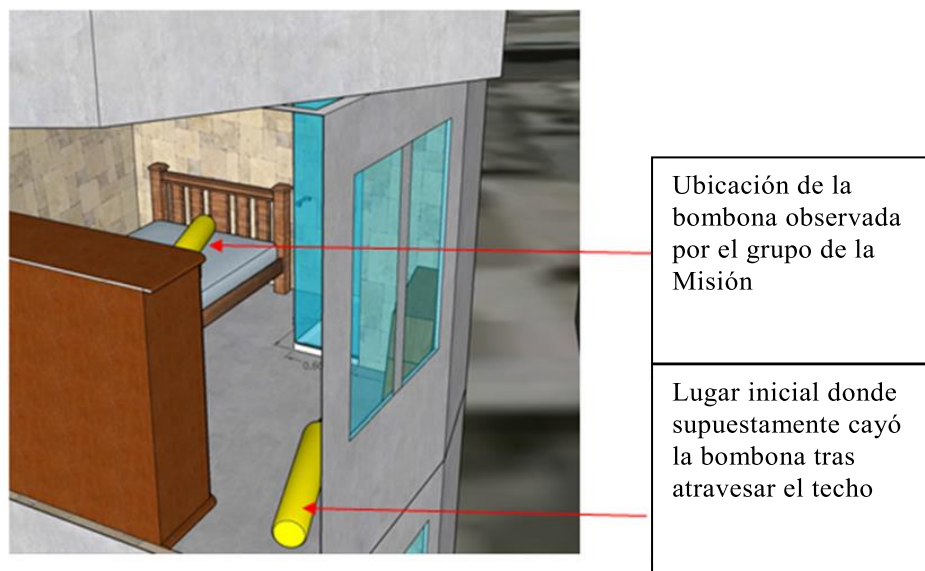
## GRÁFICO 11: VISTA DEL DORMITORIO Y POSICIÓN DE LA BOMBONA

- 8.34 El grupo realizó consultas con expertos en ingeniería mecánica, balística y metalurgia para que ofrecieran evaluaciones competentes y calificadas sobre la trayectoria de la bombona. Los resultados de las evaluaciones indicaron que la forma del orificio generada en la modulación coincidía con la forma y el daño observado por el grupo. Las evaluaciones indicaron también que, tras atravesar el techo y hacer impacto sobre el suelo con una velocidad menor, la bombona cambió su trayectoria hasta terminar en la posición en que fue encontrada.

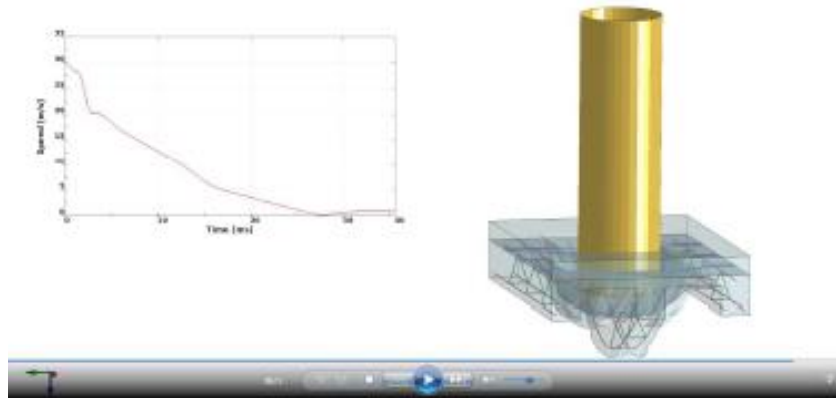
**FIGURE A.6.7(a) MODULATION OF CYLINDER IMPACT ON BALCONY CEILING**

<sup>21</sup> The angle shown in figures A.6.6, A.6.7 (a) to (c) are indicative only and not representing actual impact angle.

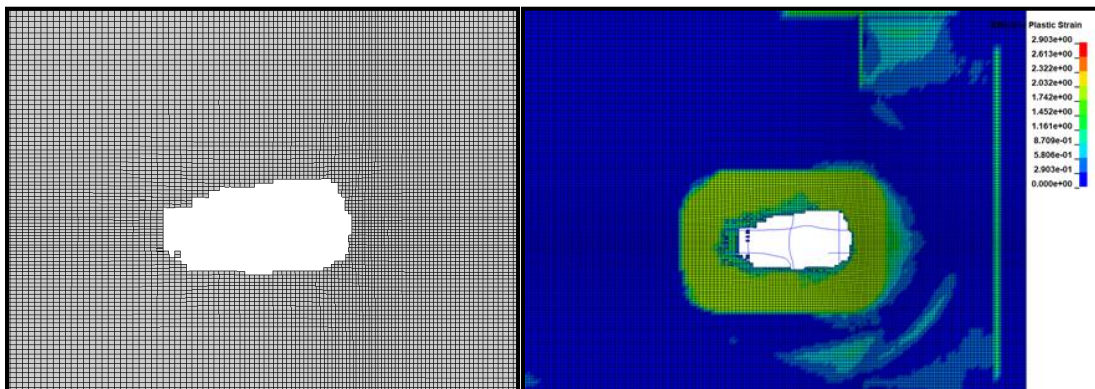
**FIGURE A.6.7(c) NUMERICAL MODEL OF THE CRATER**

Red colour indicates zone of complete disintegration

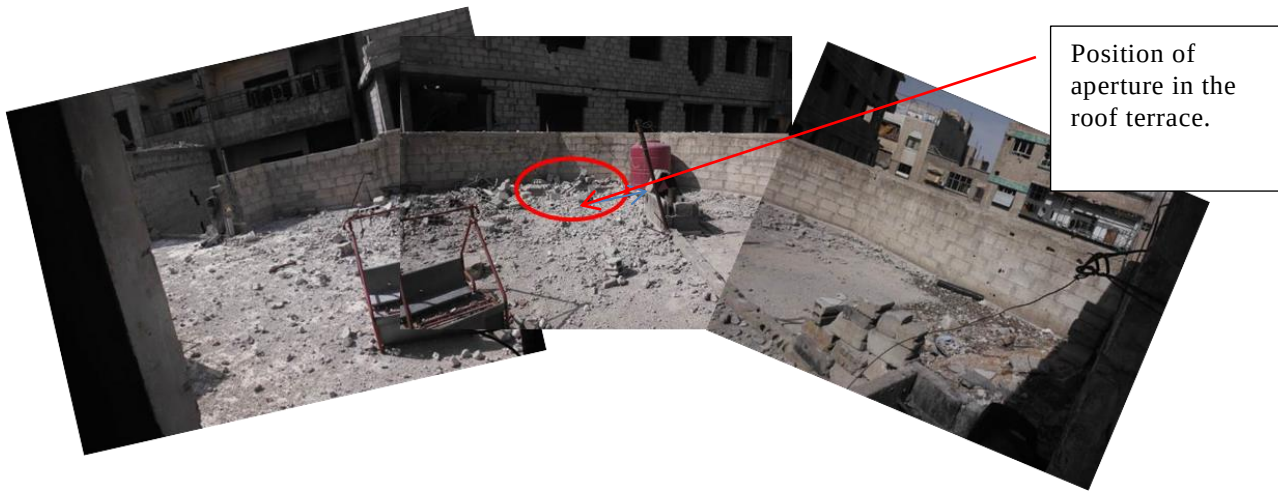
**FIGURE A.7.3 ROOF OF LOCATION 4**

Area shaded in red marks the roof of Location 4

The aperture was located close to a surrounding wall and next to the water tank with approximate dimensions of 166 x 105 cm. The distance from the adjacent building varies between 230 cm and 250 cm.

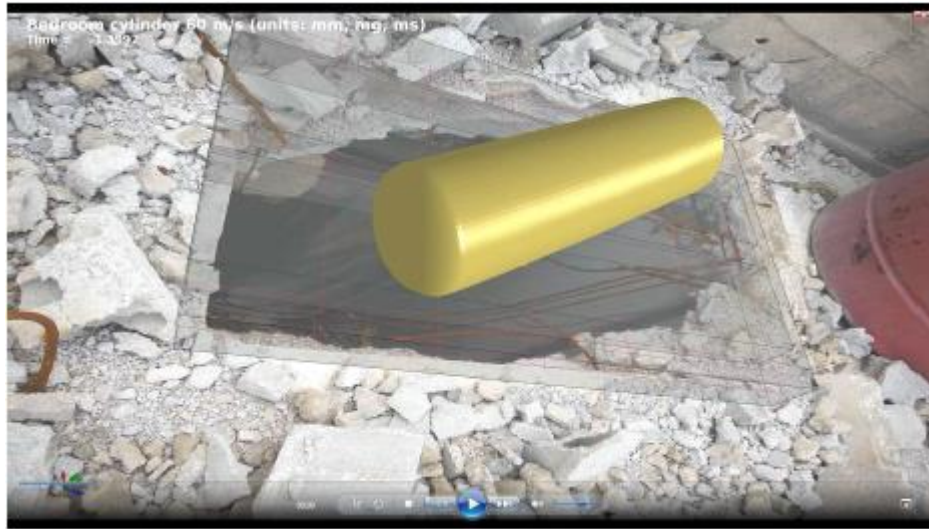
**FIGURE A.7.6 SNAPSHOT OF SIMULATION OF THE POSSIBLE ROOF CRATER FORMATION**

- 9.10 En el Lugar n.º 4, los resultados de los estudios indicaron que la forma del orificio producido en la modulación coincidía con la forma y los daños observados por el grupo. Los estudios indicaron además que, después de atravesar el techo e impactar en el suelo a velocidad más baja, la bombona siguió una trayectoria modificada hasta llegar a la posición en la que se encontró.

Considering the proximity of the water tank, the neighbouring buildings, and the surrounding wall adjacent to the hole in the roof, it was concluded that the cylinder impacted the roof as shown in Figure A.7.6. From the shape of the crater and damage on the cylinder, it is likely that the cylinder landed parallel to the ground creating a crater with dimensions of approximately 166 x 105 cm, which is in keeping with the dimensions of cylinder of 140 x 35 cm. It should be noted that the cylinder had an additional structure attached to the body, which is still in line with the dimensions of the crater. The damage observed on site by the FFM team and the possible trajectory of the cylinder based on observed damage and numerical calculations are represented in Figure A.7.7.

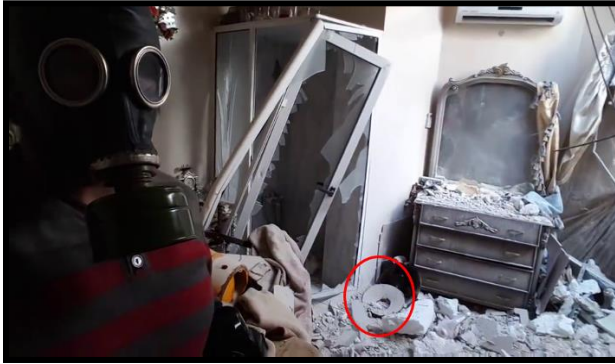
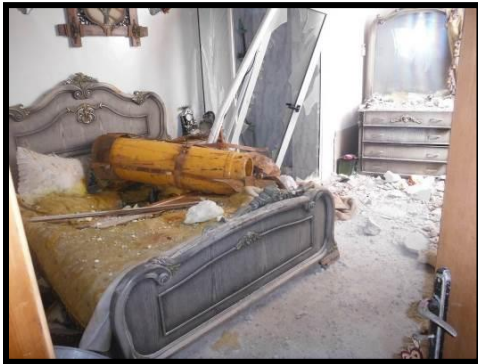
**FIGURE A.7.9 FUNNEL CAP**

- The bedside lamp on the right side (towards the window) had been moved and was also missing in some photos.
- The FFM team observed a viscous liquid throughout the room, which was not apparent in videos. The same liquid was observed also before the entrance to the apartment and on disposable gloves present at the location (Annex 5).
- The round object similar to the funnel cap found at Location 2 was seen on the open source video.

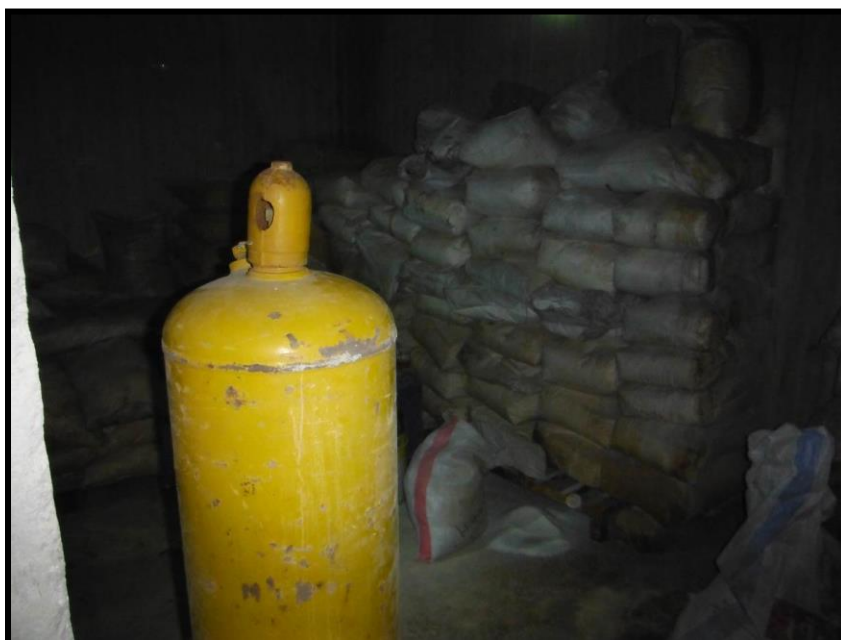
**FIGURE A.8.2 CYLINDER OBSERVED BY THE FFM TEAM AT THE WAREHOUSE**

7. Although the team confirmed the presence of a yellow cylinder in the warehouse, reported in Note Verbale of the Syrian Arab Republic (Annex 10, point 2) as a chlorine cylinder, due to safety reasons (risk involved in manipulating the valve of the cylinder, see Figure A.8.2) it was not feasible to verify or sample the contents. There were differences in this cylinder compared to those witnessed at Locations 2 and 4. It should be noted that the cylinder was present in its original state and had not been altered. Chlorine gas is generally not a common chlorinating agent in the production of chemical weapons agents, except when used in conjunction with phosphorous trichloride, which was not present. Subsequently, the presence of a cylinder reported as containing chlorine gas is not indicative of the production of explosives.

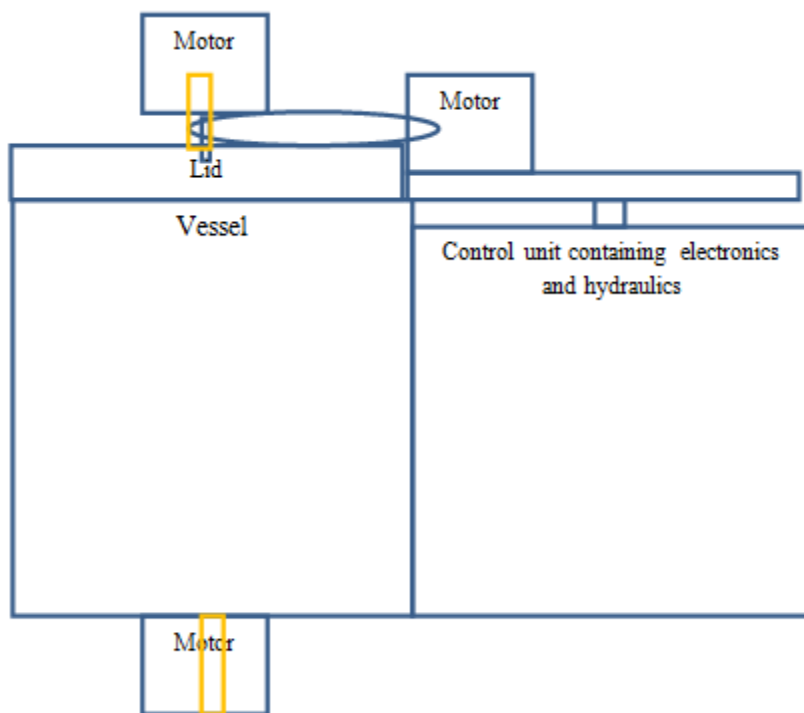
**FIGURE A.8.5 SCHEME OF MIXING VESSEL**

12. The mixing vessel was of a specific design, and the team considered that these design features did not make the unit particularly suited for chemical synthesis of toxic or any other chemicals. The installation appeared to be a heating and kneading unit that could be used for filling ammunition with liquid explosives or for mixing explosives with additives. Examples would include mixing of TNT with aluminium to produce tritonal, and mixing of RDX with liquid rubber for the production of plastic explosives.
