Lettre datée du 14 février 2022, adressée au Président du Conseil de sécurité par le Secrétaire général

RAPPORT DE LA MISSION D'ÉTABLISSEMENT DES FAITS MENÉE PAR L'OIAC EN SYRIE SUR L'INCIDENT RELATIF À UNE ALLÉGATION D'EMPLOI DE PRODUITS CHIMIQUES TOXIQUES COMME ARME À KAFR ZEÏTA (RÉPUBLIQUE ARABE SYRIENNE), LE 1^{ER} OCTOBRE 2016

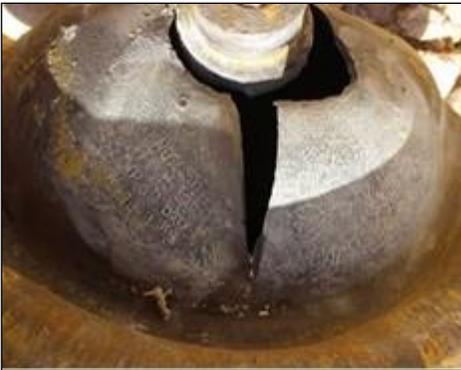
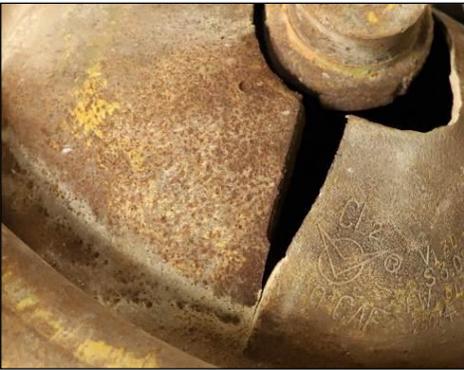
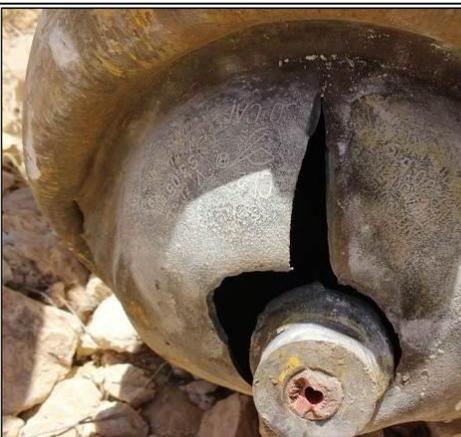
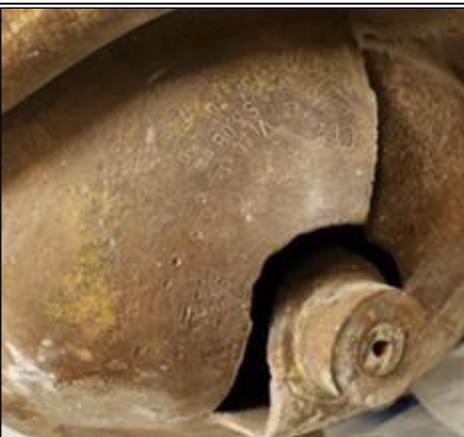
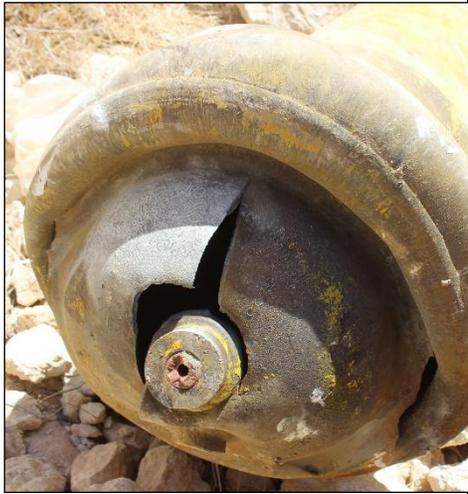
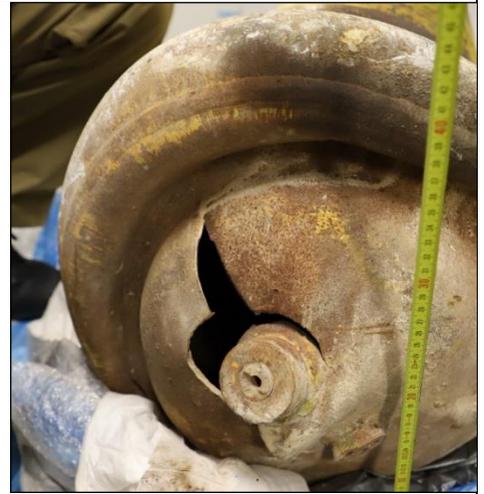
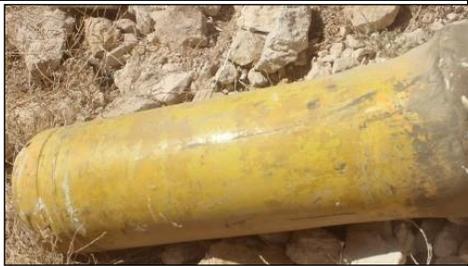
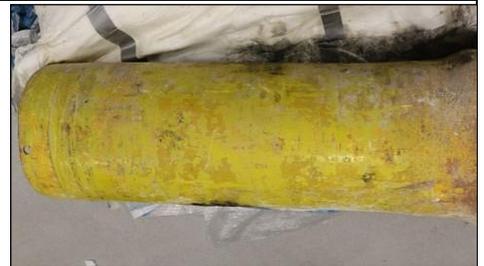
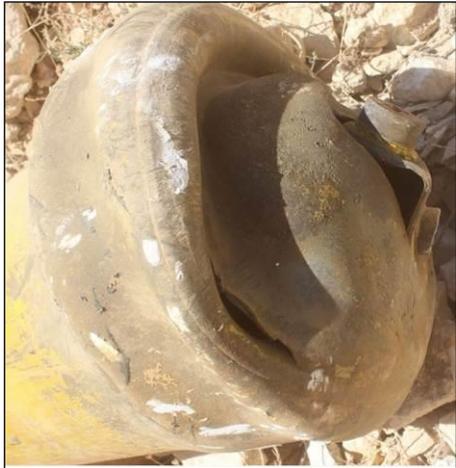
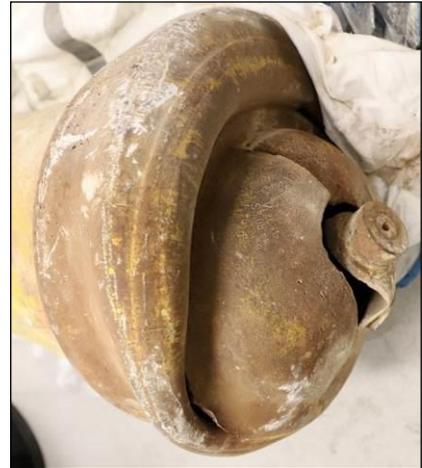
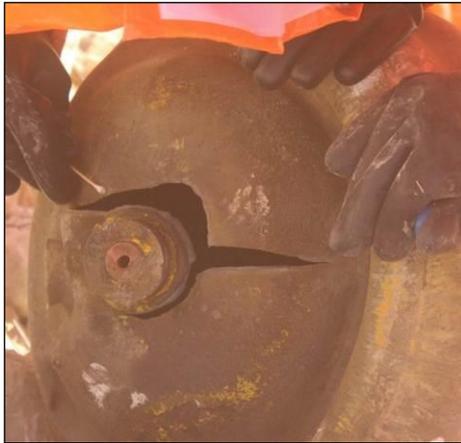
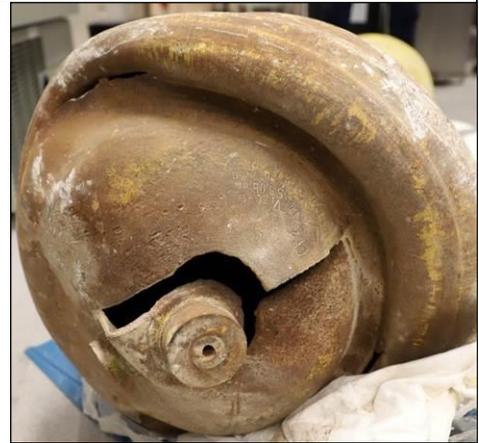
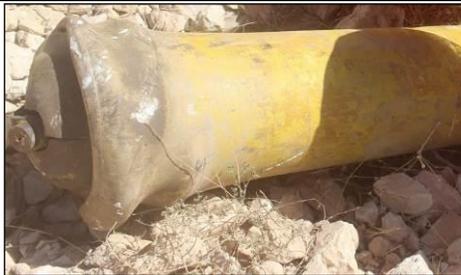
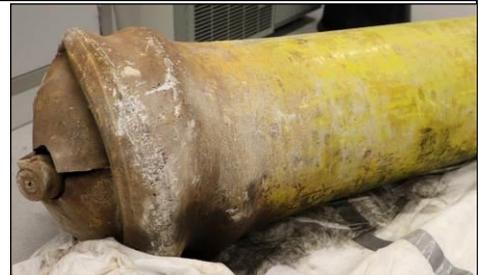
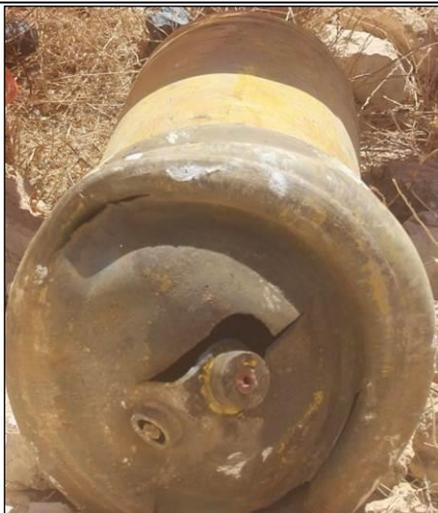
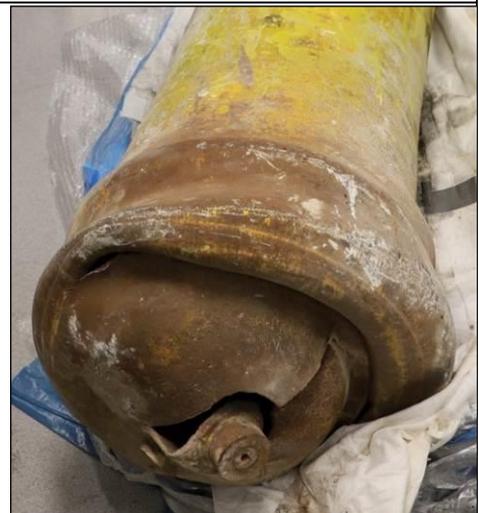
Photographs received by the FFM	Photographs taken by the FFM

The photographs below show a comparison of the photographic evidence received by the FFM taken on 2 October 2016 (left) at the site of the incident, and the cylinder examined by the FFM (right). The purpose of the comparison is to confirm that the cylinder visible in the photographs gathered as evidence is the same as the one in the custody of the FFM.

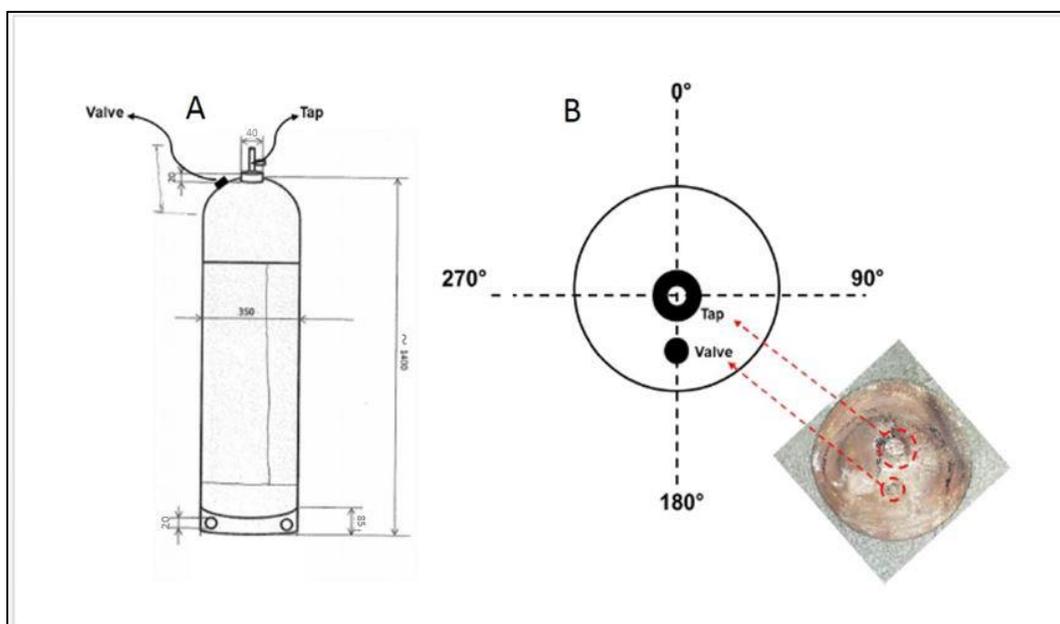
FIGURE A8.1: GEOMETRY OF THE STEEL CYLINDER: (A) LATERAL VIEW AND (B) TOP VIEW

1. The FFM could not establish a link between the damage observed on the cylinder found in Kafr Zeita and the use of an explosive. The damage appears to be caused by a mechanical force. In order to obtain more accurate information on the causes of the damage, the FFM requested a mechanical study and digital simulations.
2. The dimensions, geometry, and material of the cylinder—which has a wall thickness of 6 mm—are documented and compatible with the commercially available standard GB5100 for welded steel gas cylinders, which is the Chinese standard compliant with ISO 4706:1989 standard.⁶³

3. The experts conducted digital simulations in order to identify the mechanical force and circumstances that could have caused the damage visible on the cylinder. Therefore, it was necessary to determine the mechanical properties of the steel from which the cylinder is made. The steel samples were cut from the cylinder as marked in Figure A8.2, and the properties of the steel were calculated in terms of yield and ultimate tensile stresses.
4. The simulations included the different cylinder parts in order to produce the most realistic configuration compared with the deformation visible on the cylinder.
